「戦略的イノベーション創造プログラム(SIP) ・自動走行システム」 沖縄におけるバス自動運転に係る調査

成果報告概要

2019. 3.20 (株)ジェイテクト 研究開発本部

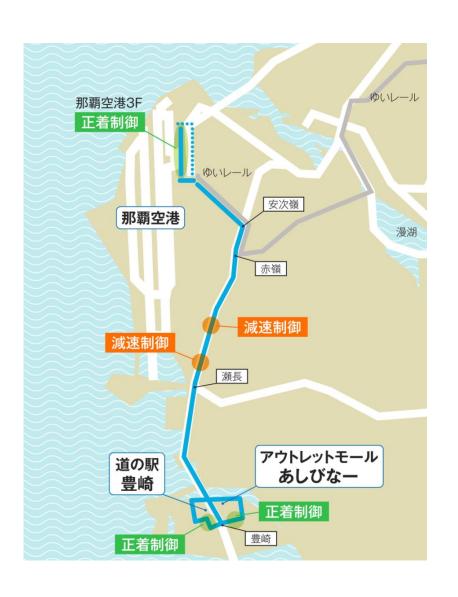
走行ルート(往復 約18km)

- ■ハンドル、ブレーキの自動制御 (一部手動運転)
- ■法定速度上限 (時速50km/h) での車線維持制御
- ■正着制御 (バス停との隙間を最小限かつ正確に停止)

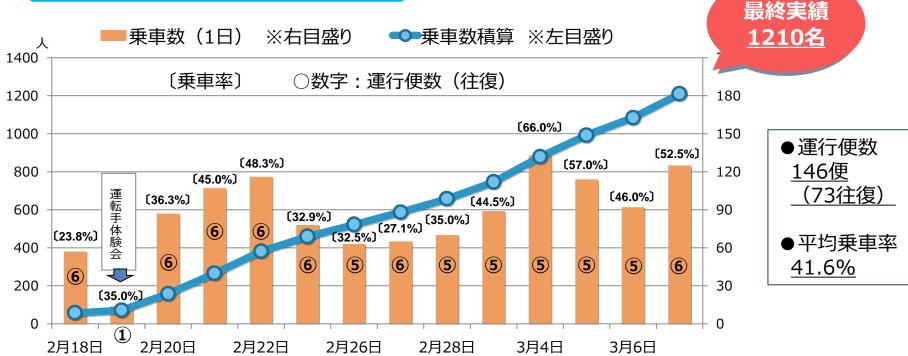
のべ試乗者数の推移

- ■一般・関係者合わせ、約3週間で1200名超の試乗客を達成
- Web予約、当日受付含め、皆さまに円滑にご乗車いただけた

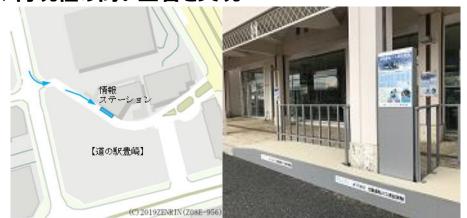
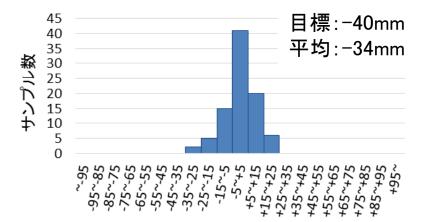
LiDARで計測した縁石までの距離の分布

◆再現性の高い正着を実現

正着パターン

平均からのばらつき [mm]

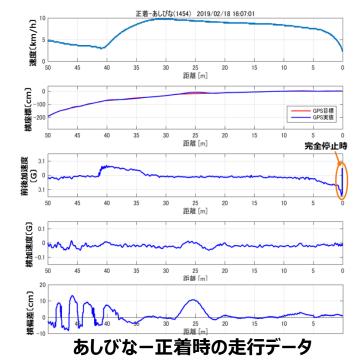
- ◆RTK-GNSSの受信状態が良好であれば、再現性の高い正着を実現
- ◆大舵角旋回時に横揺れ振動発生する事例あり(位置ずれに起因)

40
35
目標:-50mm
平均:-47mm

平均からのばらつき [mm] LiDARで計測した縁石までの距離の分布

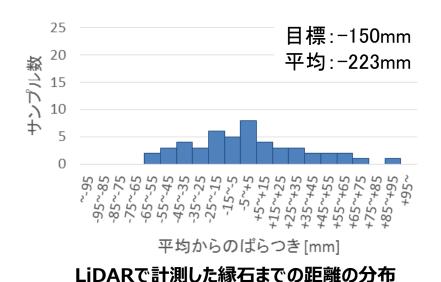
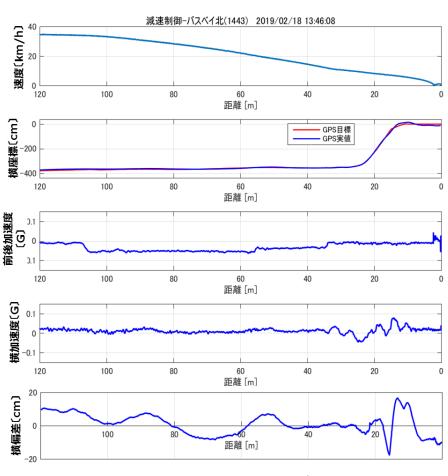
北向きバスベイの走行データ

◆街灯、縁石、バスベイ形状の影響で目標を150mmに設定、100~300mmの間で安定して幅寄せ・停止 比較的高い減速度(0.15~0.2G)での実験は、事前調整が間に合わず、一般モニタの安全確保の観点から断念

減速・幅寄せ・停止 (バスベイ北向き)

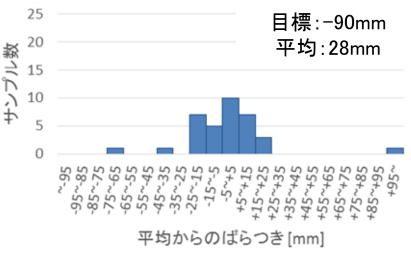
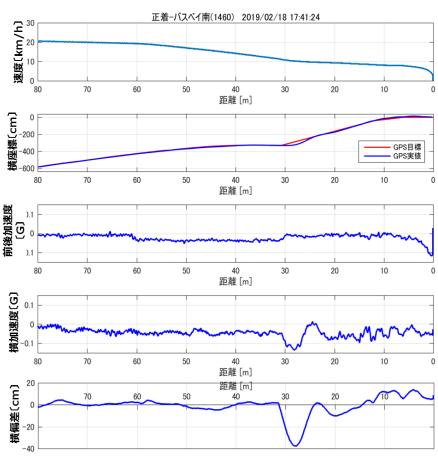
南向きバスベイの走行データ

◆バスベイ進入口の縁石が低いため、北向とほぼ同様のバスベイ形状であるが、20cm以内に安定して幅寄せ・停止を実現

減速・幅寄せ・停止 (バスベイ南向き)

LiDARで計測した縁石までの距離の分布

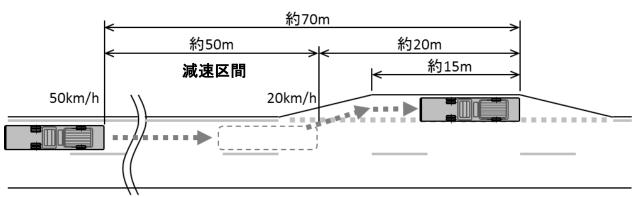
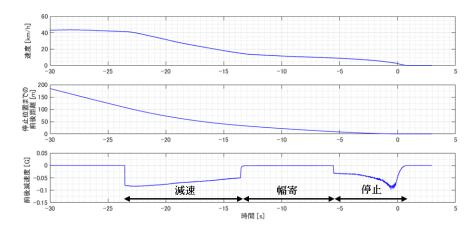
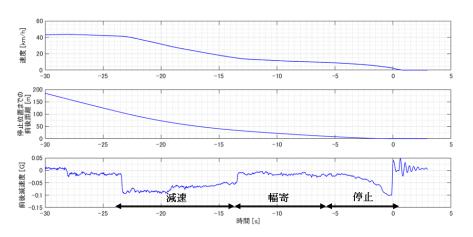
減速制御パターンの一例

- ◆ 車速40km/h超から減速制御を実施、ほぼ指令値通りの減速制御の実現を確認
- ◆ 事前調整期間や周辺交通量の影響で、高い減速度での評価は出来なかった

指令值

実測値

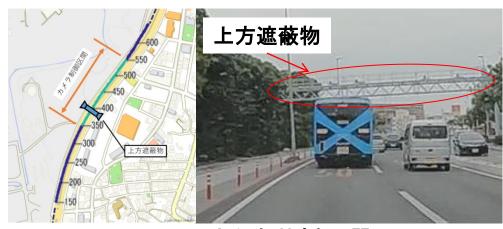
GNSS/カメラ切替走行区間

- ◆ 上方遮蔽物通過時のGNSS状態低下による 車両制御性低下を避けるため、カメラによる 車線維持制御に切替えて走行を実施
- ◆ GNSS制御と比較してカメラによる制御では 横偏差の幅は大きくなるが、車線内での 走行を実現できた。

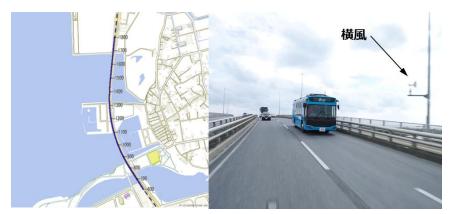
40km/h超走行区間(国道331号線:豊崎~瀬長間)

- ◆ 概ね40km/h超(最高速度50km/h)での車線維持制御を実施
- ◆ 横風の影響を受けたが車線内を走行できていることを確認

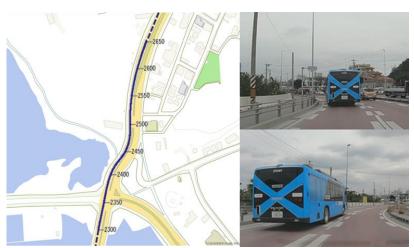
S字カーブ走行区間(瀬長交差点通過後)

◆交通量の多い片側複数車線のS字カーブでも、逸脱することなく通過(20~25km/h)

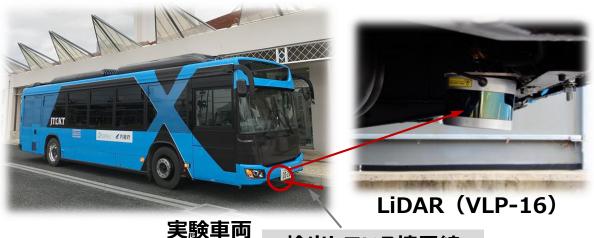
正着距離計測結果

◆ 正着時の縁石までの距離、角度を検出

平均からのばらつき [mm]

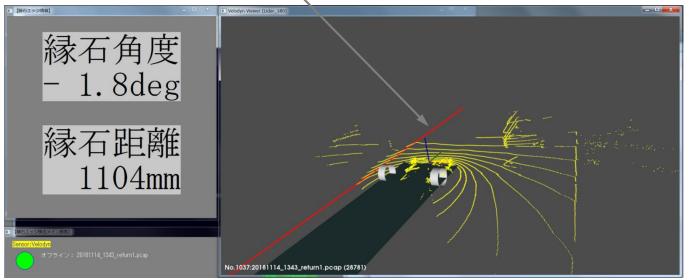
LiDARによる測距(事前に計測したデータ)

検出している境界線

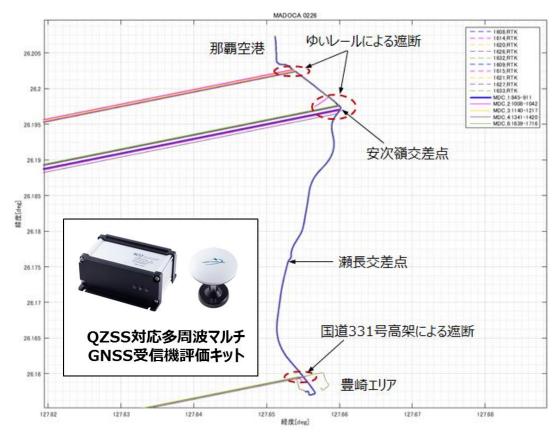
実証コースQZSS受信状態

- ◆ CLASの仕様変更があったため、MADOCAを評価
- ◆ 上方遮蔽物によって信号が遮断される箇所が複数存在するため、高精度測位状態に なるまでの時間(約30分)を安定的に確保できなかった
- ◆ 高精度測位状態を安定的に継続できる環境では数十cm級の精度を確認

MADOCA高精度測位状態未復帰

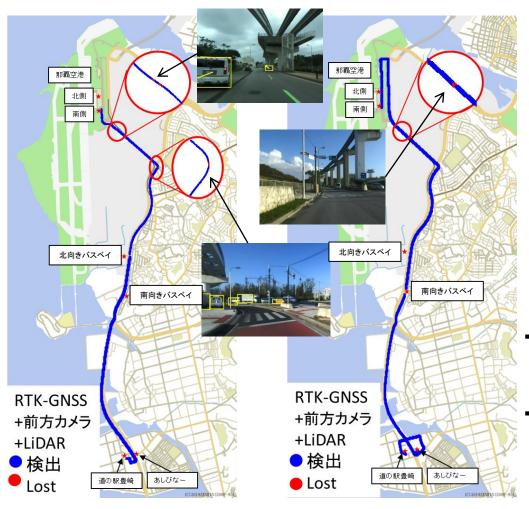
自重位置検出率

◆RTK-GNSS・前方カメラ・LiDARを組合わせることで走行ルートの99.8%で自車位置検出を実現

走行距離[m]	15126	
	検出距離[m]	検出率[%]
RTK-GNSS	13791	91.2
前方カメラ	12438	82.2
LiDAR	9150	60.5
RTK-GNSS+前方カメラ	15024	99.3
RTK-GNSS+LiDAR	13791	91.2
前方カメラ+LiDAR	13566	89.7
RTK-GNSS+前方カメラ+LiDAR	15102	99.8

- ・上方障害物によりRTK-GNSS状態低下中に 交差点を通過する場所で未検出となった
- ・白線や縁石の存在しない交差点内での 自車位置検出手段が課題

北向き 南向き 自車位置検出状態(GNSS+前方カメラ+LiDAR)
