SIP-adus Workshop 2020

Dynamic Map

東京臨海部実証実験 進捗報告

三菱電機株式会社
津田 喜秋

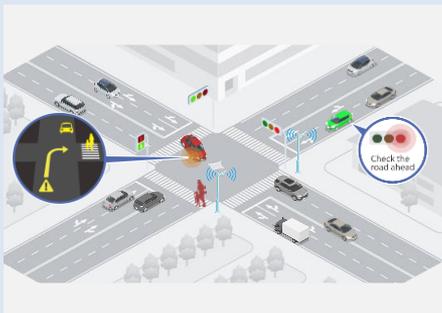
信号情報配信により一般道での高度な自動運転を実現

- ①臨海副都心地域
- ③羽田空港地域

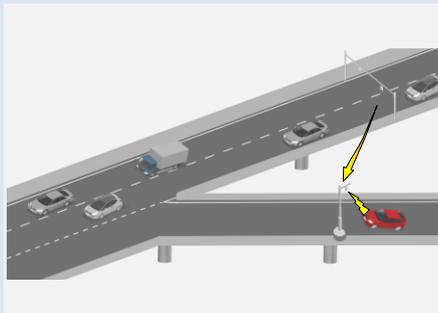
走行支援情報・車線レベル交通環境情報配信により、高速道での高度な自動運転を実現

- ②羽田空港と臨海副都心等を結ぶ高速道

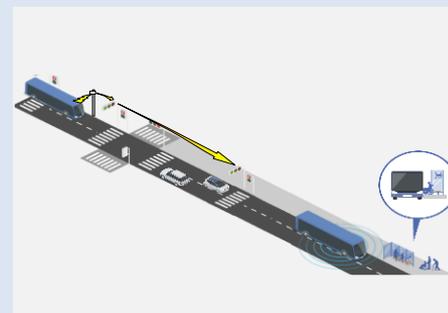
ODDの設定・高度化PTPS等のインフラ設備により混在交通下でのバス自動運転技術によるARTを実現

- ③羽田空港地域

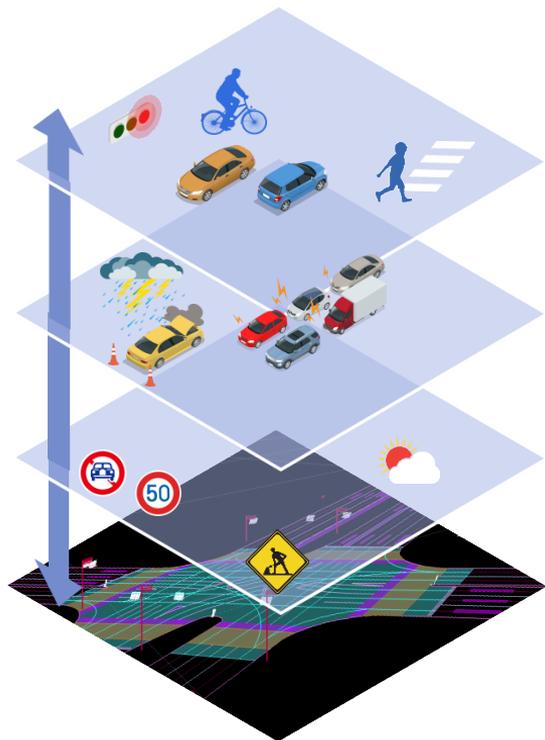
(5) 実証実験で活用するデータ及び通信メディア

データ	データ詳細	通信メディア
(1)動的情報	信号情報	信号情報提供用ITS無線受信機 & ITS路側機(760MHz)
	ETCゲート情報 合流支援情報	高速道路実験用車載機 & 高速道路実験用路側無線装置
(2)準動的情報	NA	NA
	NA	NA
(3)準静的情報	NA	NA
(4)静的情報	高精度3D地図データ	クラウドサーバ
	高精度3D地図更新データ	クラウドサーバ

(4)静的情報: 高精度3D地図の地物

- 車道端(路肩縁)
- 道路中央線
- 車線境界線
- 車道外側線
- 停止線
- 横断歩道
- 道路標示
- 信号機
- 道路標識
- 車道リンク
- 車線リンク
- 交差点内車線リンク
- 交差点領域
- 共通位置参照ノード

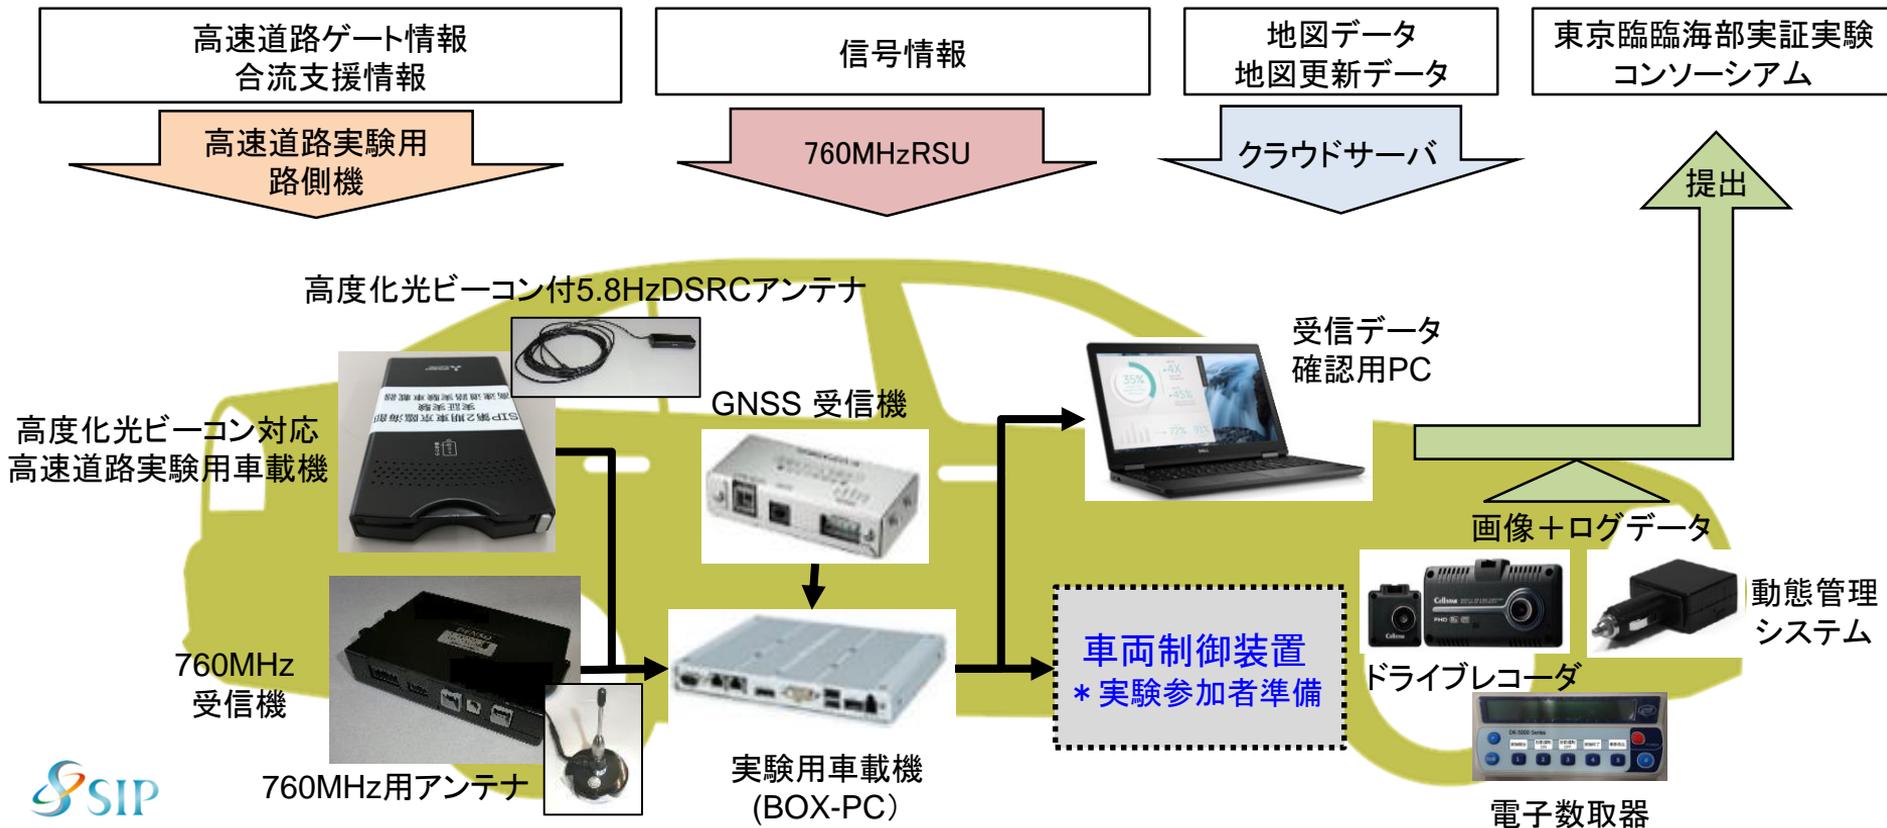
(6) 実験システム構成

【実験車両】 乗用車:97 バス:5

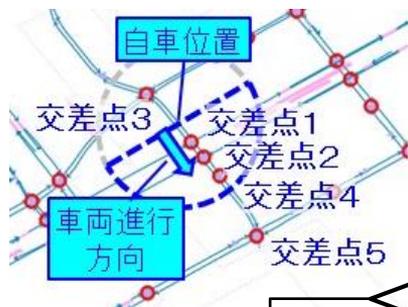
- 車両制御装置への出力形式を5種準備
- 実験参加者側でCAN/LAN-IFを選択

複数の信号情報から
直近1交差点の
信号情報を出力

CAN2:上左図

複数の信号情報から
直近3交差点の
信号情報を出力

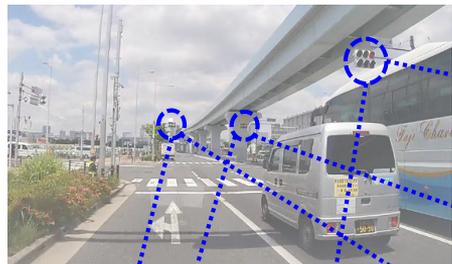
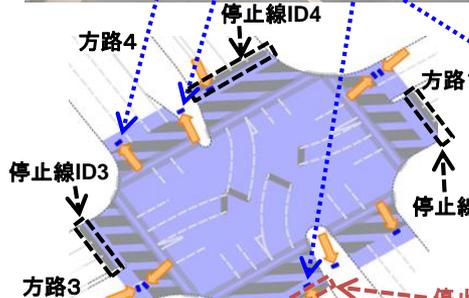
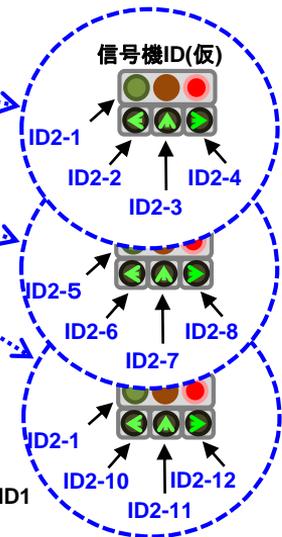
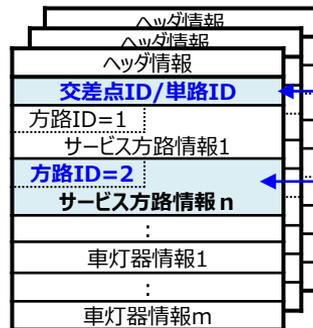
(2) 高精度3次元地図の信号機IDとITS無線の信号情報の対応付け

高精度3次元地図の信号機IDとITS無線の信号情報の対応付け: **信号情報対応テーブル準備**

(車両制御認識の高精度3次元地図信号機IDと信号情報受信データを対応付け)

■ 信号機(本体、← ↑ → 青矢灯)
➡ 信号機の向き(正面)

高精度3次元地図
 信号機本体と青矢灯個々に
 信号機IDを定義

サービス方路情報
 : 現時点での直進、右
 左折可否、灯色残秒

信号情報対応テーブル

停止線IDと信号機IDの対応を
 高精度3次元地図内で関連付け

例: 有明コロシアム東交差点

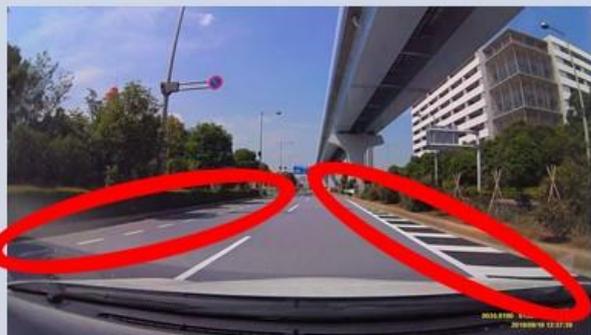
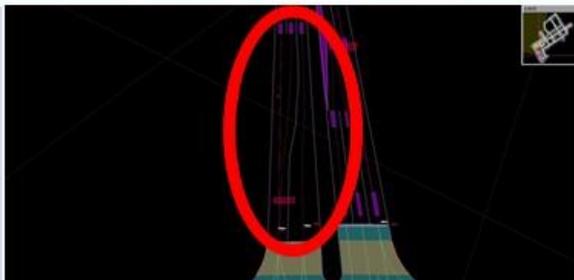
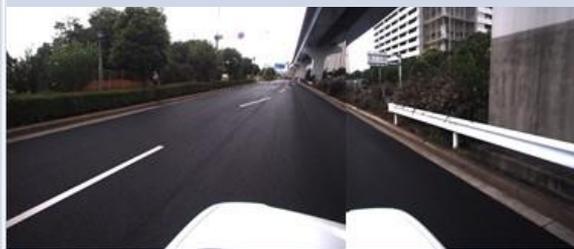
高精度地図の評価(2019年10月リリース分)

走行画像(2019年9月)

ビューア/計測時画像

計測時点(2019/07/05)の状況
ゼブラゾーンと外側線無し
区画線が途中で折れる形状

- ・車道左側(外側線)と右側(ゼブラゾーン)が塗布
- ・区画線が地図作成時と変化

- ・2019年6月～7月計測時から9月コンソーシアム評価時で差異有
- ・地図データの更新タイミングは重要

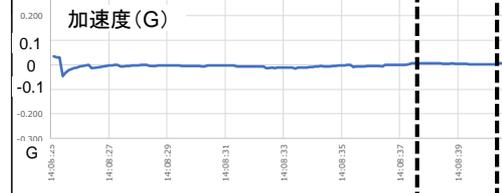
インフラ情報を利用した場合(実測データ)

逆光時でも、信号残秒数情報を使い
減速無しで交差点を通過

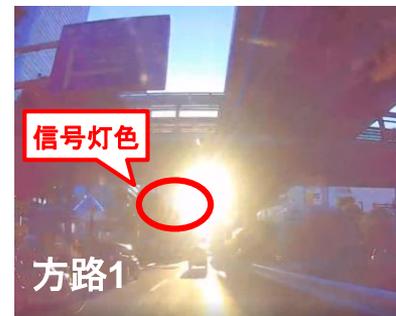
車載カメラ映像(逆光有)

逆光で信号認識精度が低下し、
停止できるように自動で減速
青信号であったため交差点通過し再加速

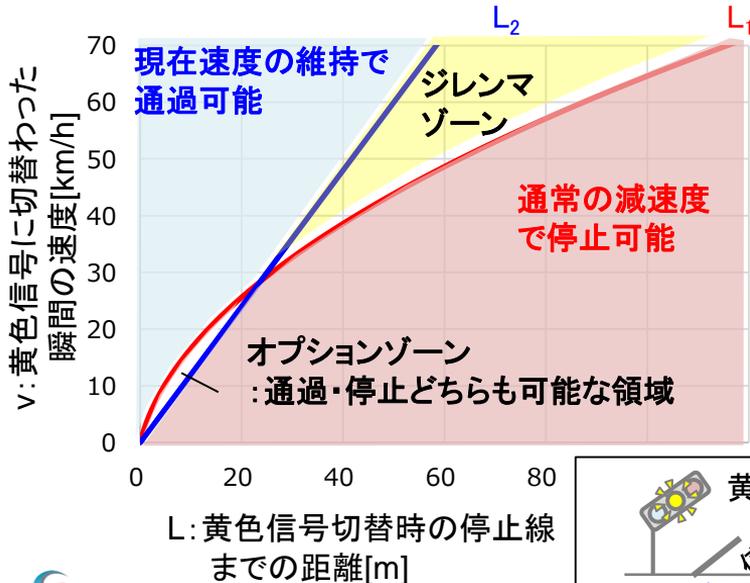
ジレンマゾーンの定義

黄色信号切替時点で、通常減速度では停止線手前で停止不可、かつ、
現在速度維持で黄色信号中に交差点(停止線)通過不可となる領域

$$L_1 = Tv + v^2/2d$$

$$L_2 = Yv$$

L1: 通常減速度での停止距離

L2: 黄信号中に現在速度で進める距離

v: 現在の車両速度 [m/s] (←[km/h])

d: 通常減速度 [m/s²] (←[G])

T: ドライバ反応時間 [s]

Y: 黄色信号長 [s]

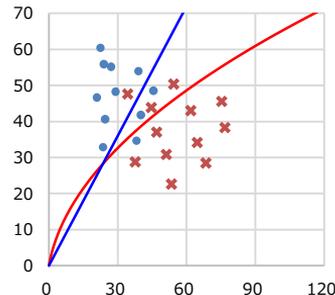
残秒数情報活用無し

信号残秒数活用で、通過・停止判断を事前実施し
ジレンマゾーン遭遇回避を期待

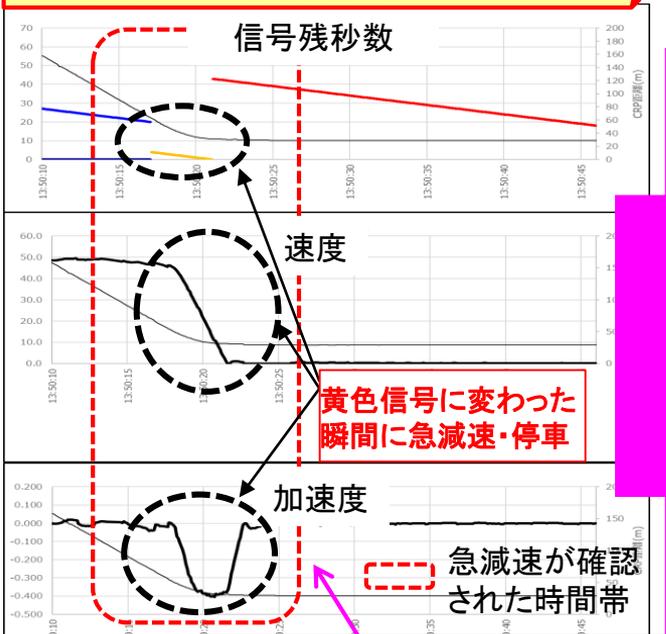
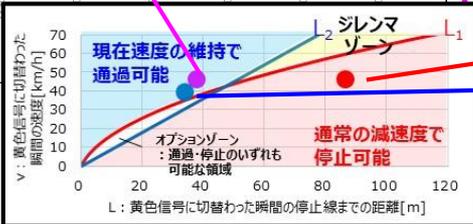
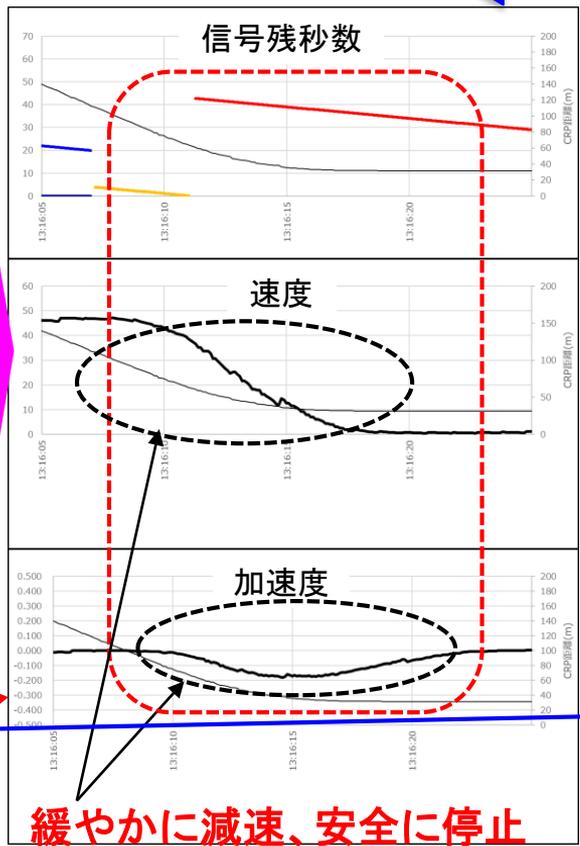
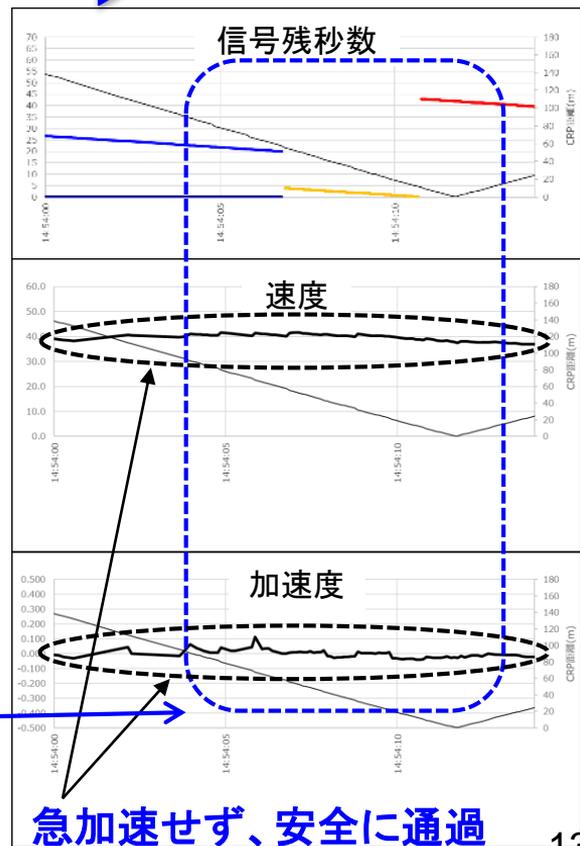
信号残秒数情報を車両制御に使用(実測データ)

通過領域で、急減速・停止したケース

事前に**停止可能**と判断

事前に**通過可能**と判断

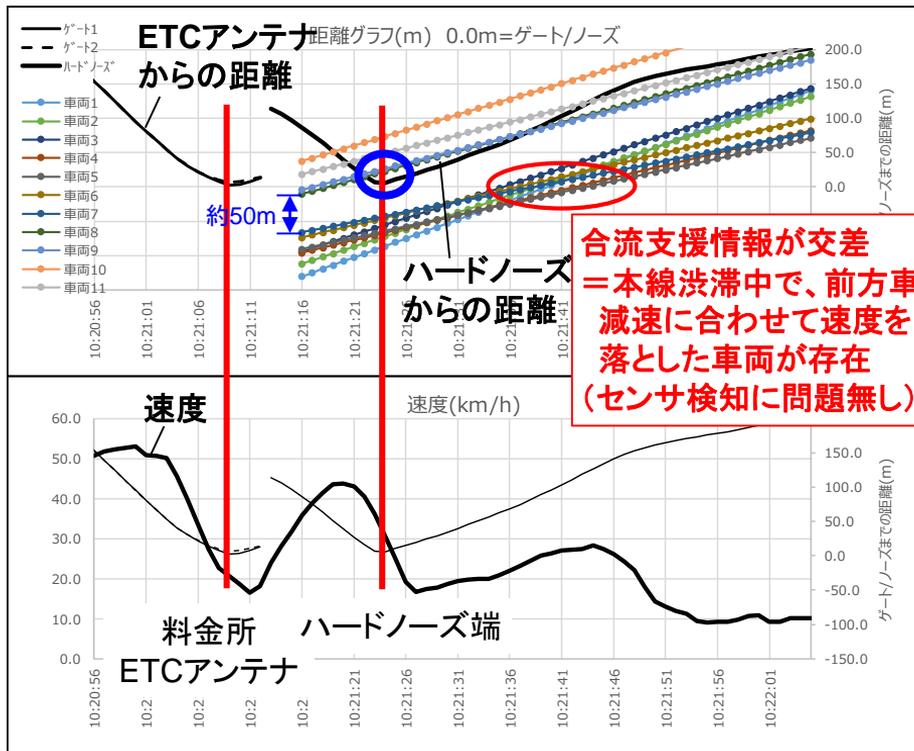
インフラ提供データと車両挙動の例

合流支援情報が交差
= 本線渋滞中で、前方車減速に合わせて速度を落とした車両が存在 (センサ検知に問題無し)

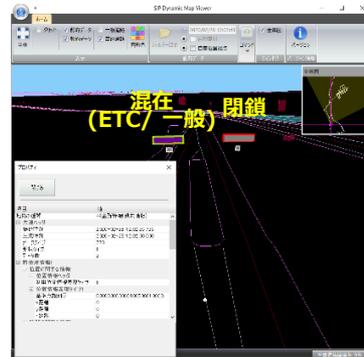
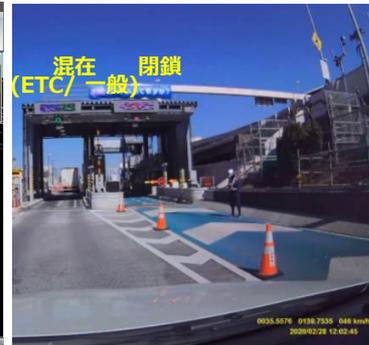
ETCゲート通過支援情報 (ビューア表示と実験用映像記録装置画像表示比較) 2020年2月28日 12:02:49

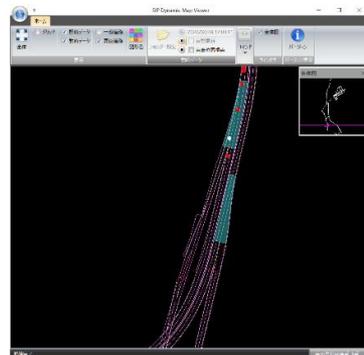
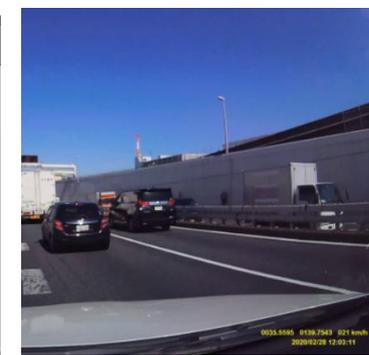
合流支援情報 (ビューア表示と実験用映像記録装置画像表示比較) 2020年2月28日 12:03:11

- 合流支援情報受信、本線車両ギャップに合流
- 本線車両低速走行、本線合流後約20~30km/hで走行
