平成 29 年度
「戦略的イノベーション創造プログラム（SIP） /
自動走行システム / 大規模実証実験 /
歩行者事故低減」

報告書

平成 30 年 3 月
日本工営株式会社

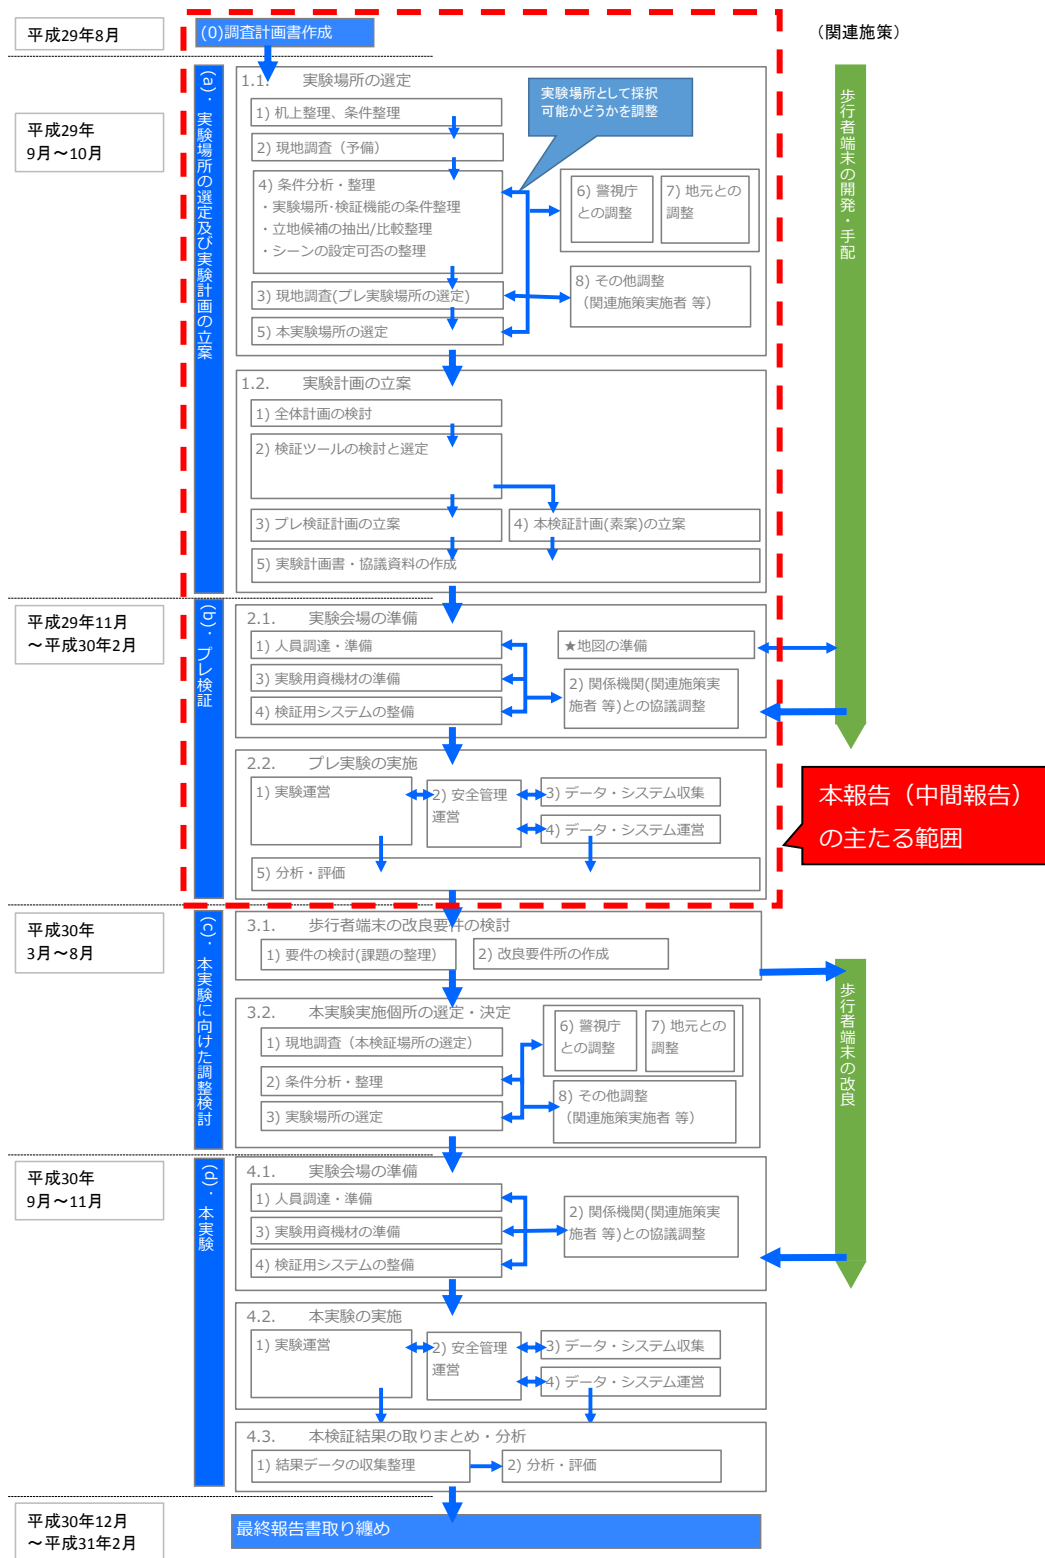
図 1-1 事業実施フロー (案)

本研究の実施フローを以下に示す。

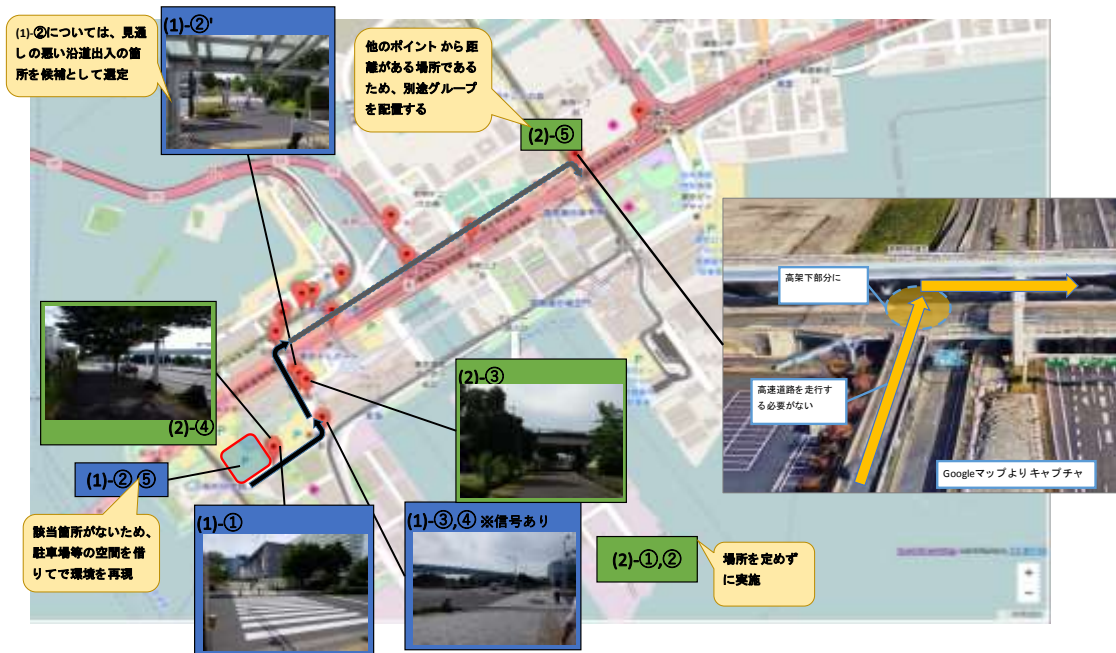
図 2-1 お台場エリア、有明エリアの候補地検討経過（参考例示）

これらの条件を考慮し、お台場及び有明エリアにおいて、シーンが演出できそうな箇所の抽出を行ったところ、いくつかのシーンは再現しにくい、という課題が確認された。

また、お台場エリア、有明エリアは全体を歩行者実験の対象とすると、かなり広範囲となり、運営にも支障をきたすことも懸念された。

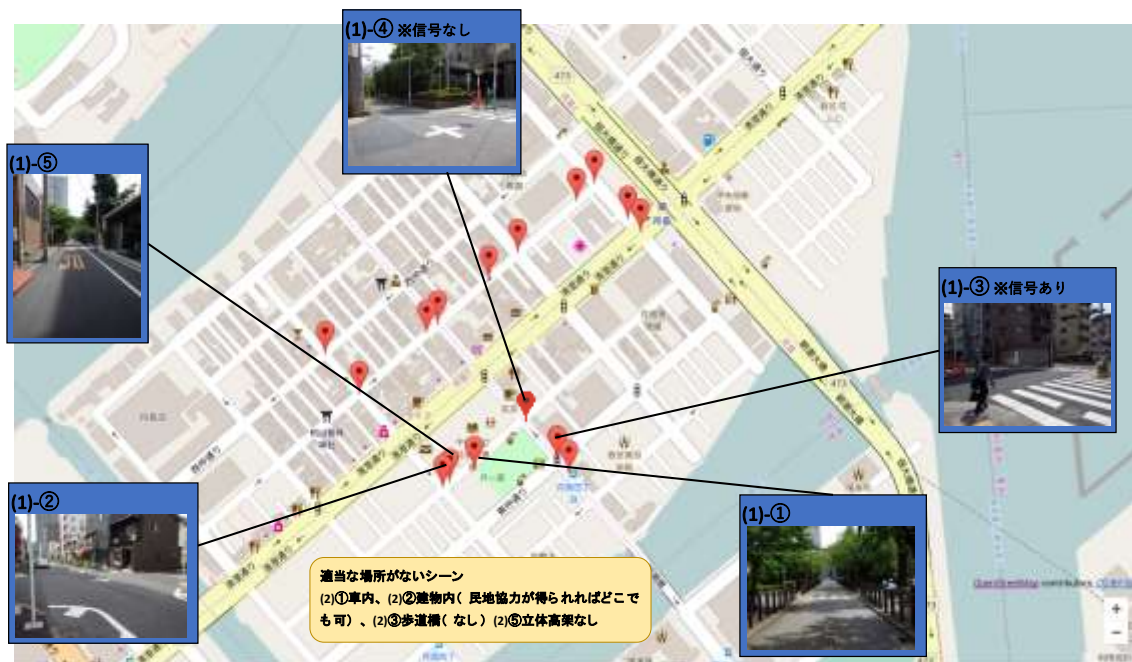
図 2-2 月島エリアの候補地検討経過（参考例示）

一例として、月島エリア（東京都中央区）で机上検討した例を参考例示した。

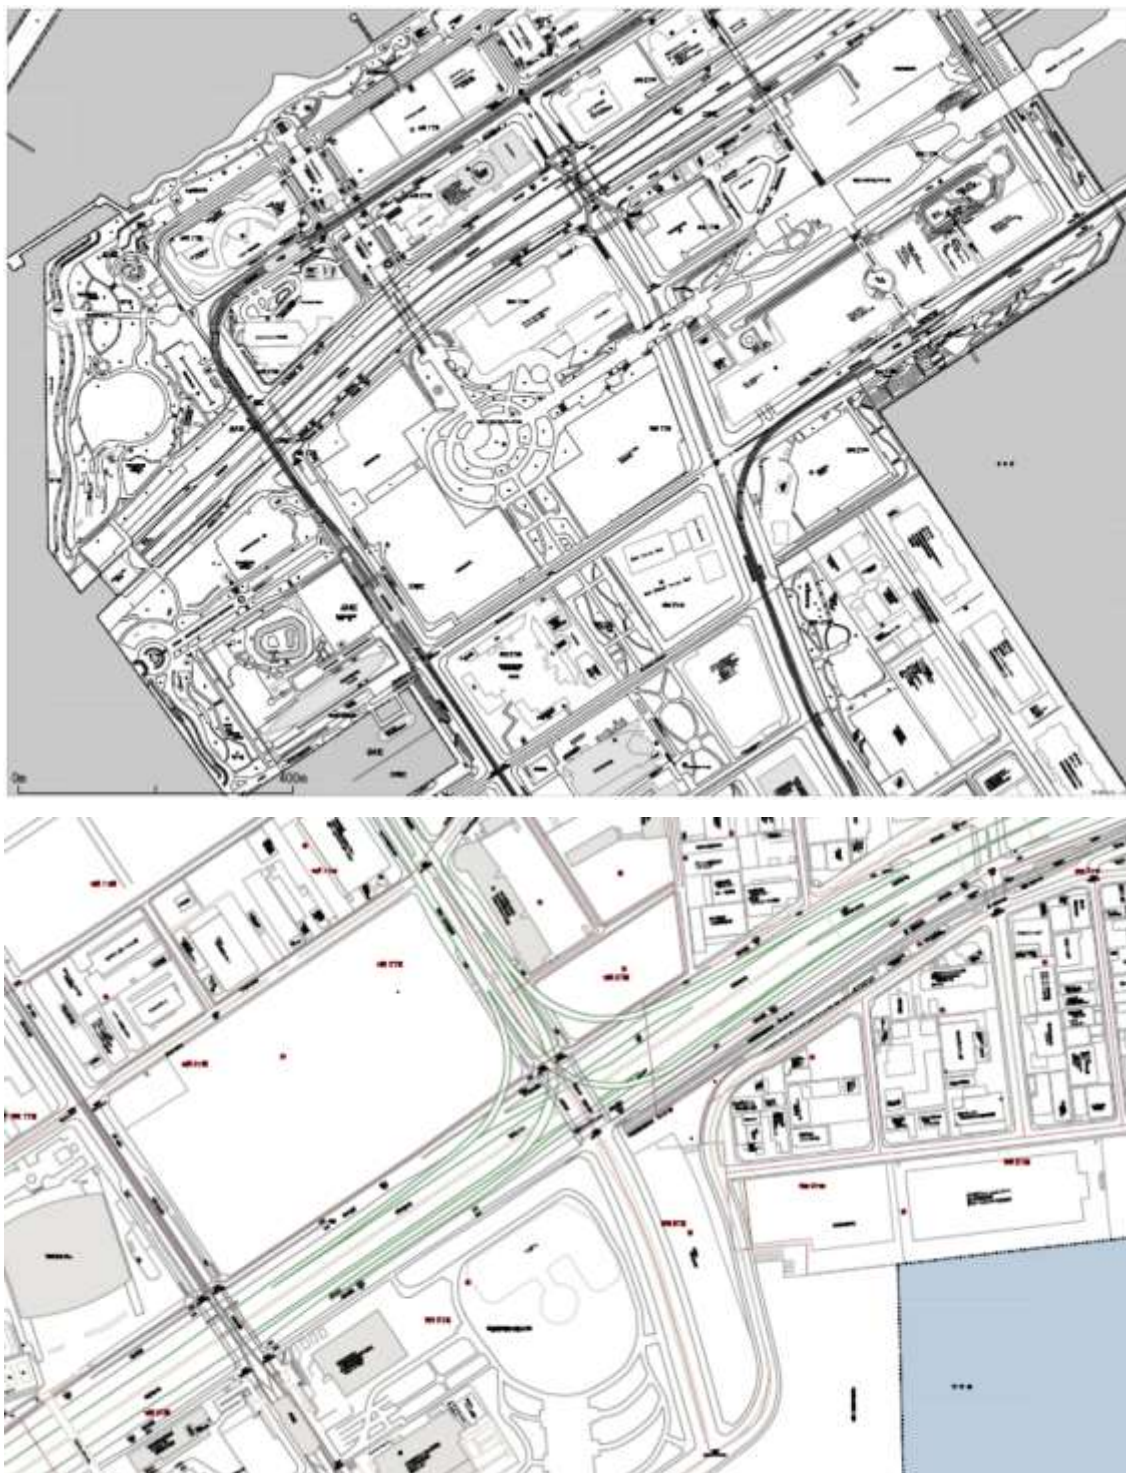
図 2-3 実証実験実施候補地として選定したお台場エリア、有明エリア

机上検討により選定したお台場エリア、有明エリアの全景を以下に示す。
これらを踏まえ、現地調査を実施し、エリア設定を行うこととした。

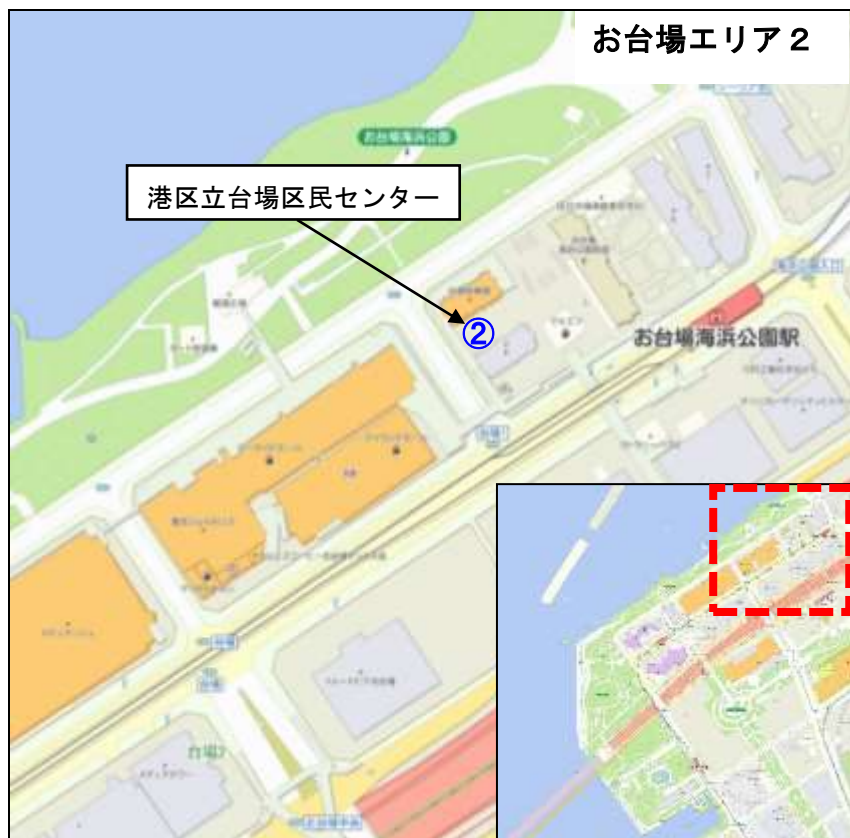
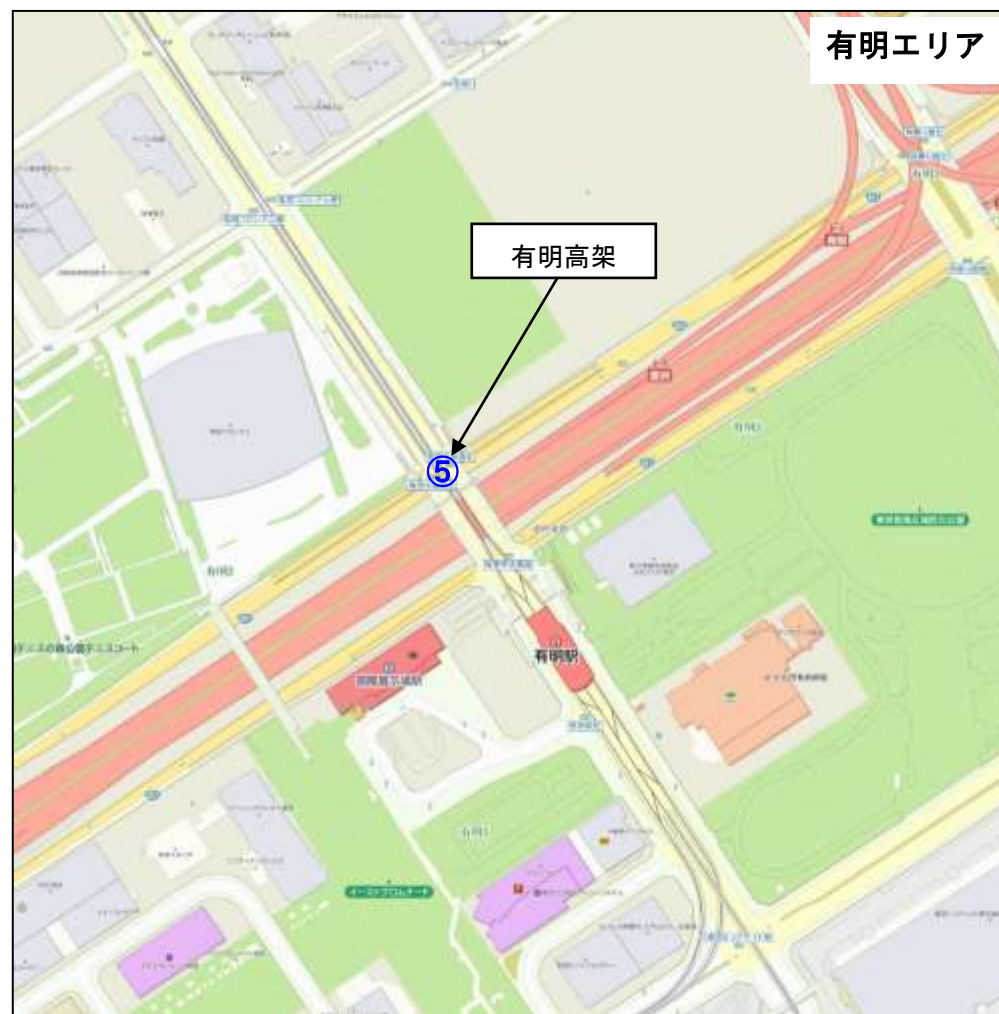
図 2-5 候補地位置図 (2/2) (背景地図の出典：ゼンリン)

下表に各シーンの候補地一覧を示す。また、候補地の位置図を次頁以降に示した。

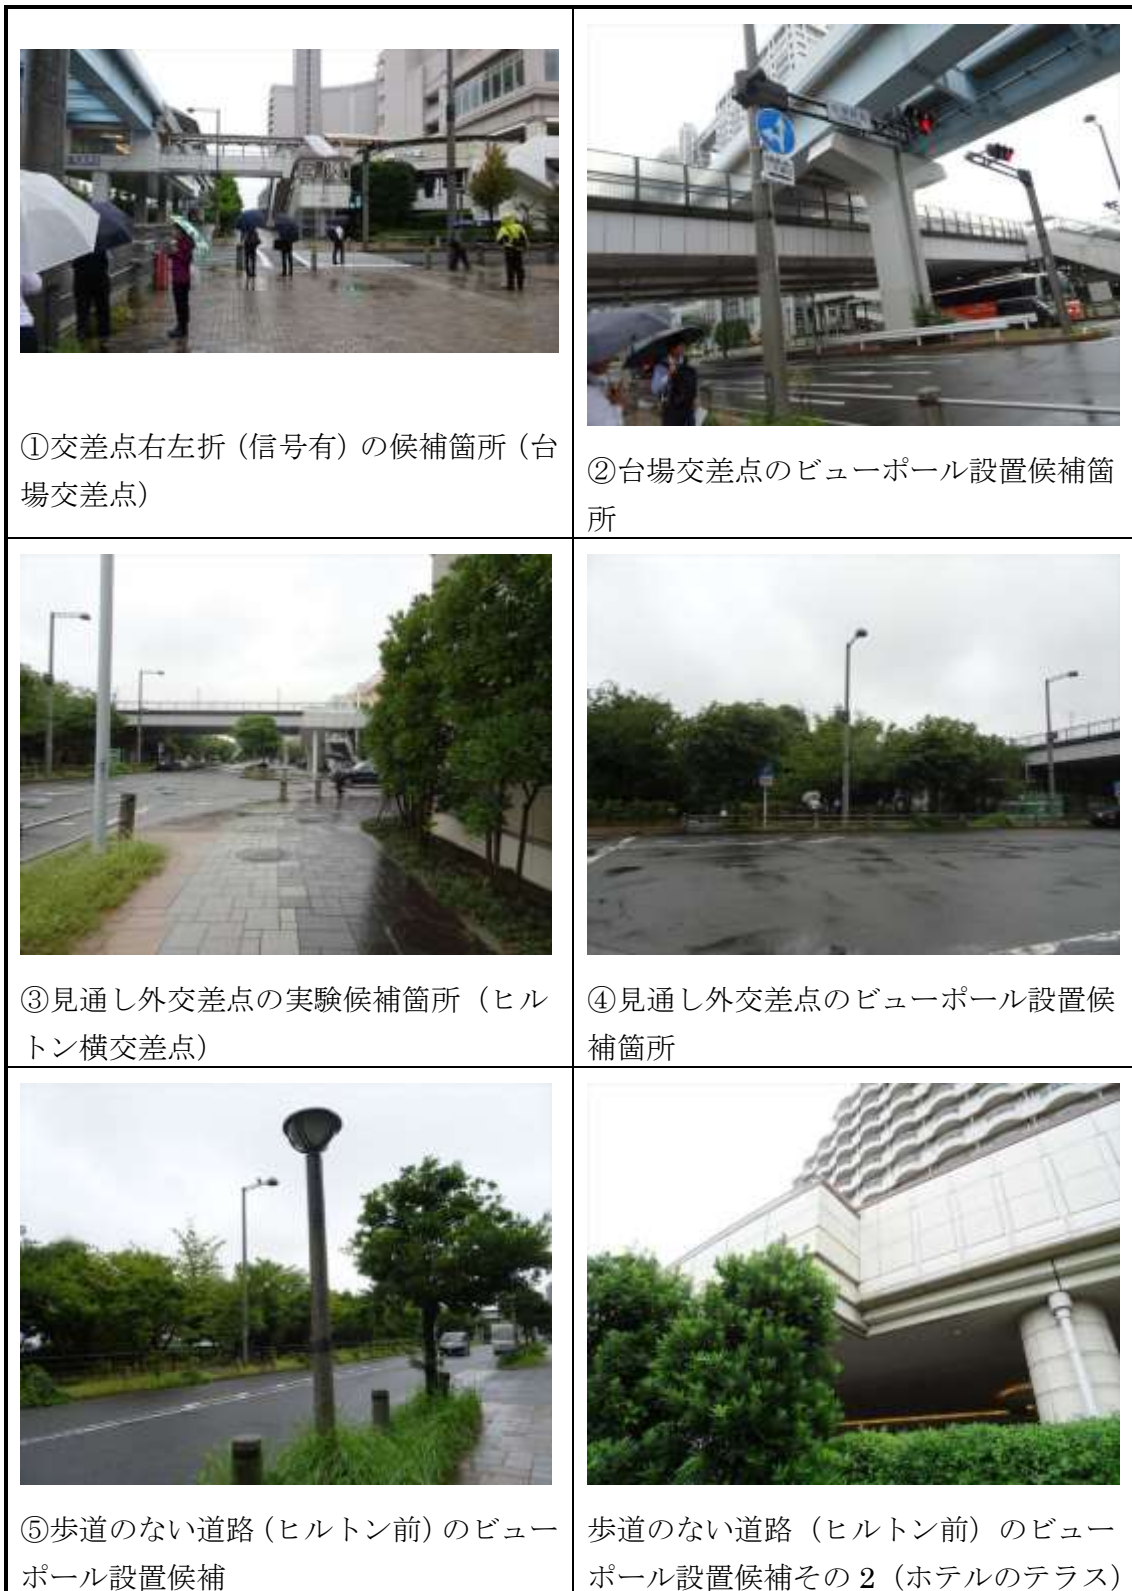
図 2-11 合同現地調査時の写真（1/3）

- ・日時：平成 29 年 9 月 28 日 8 時～10 時
- ・場所：お台場周辺（港区台場、江東区青梅）
- ・調査項目：各シーンの候補地確認、ビデオ機器設置候補位置の確認

現地調査で使用した記入用カルテ及び調査時の写真を以下に示す。

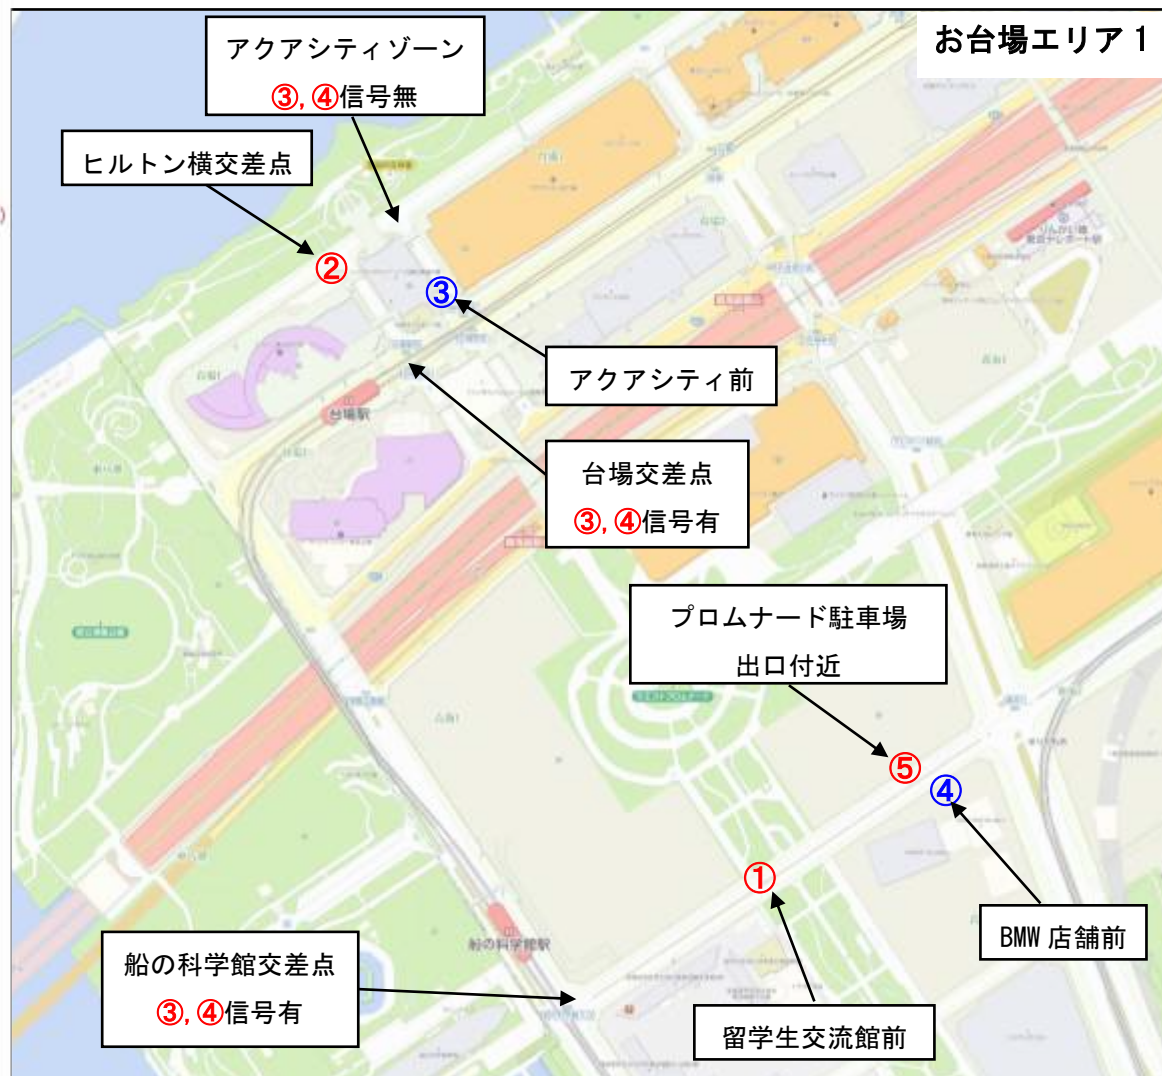
図 2-14 選定した各シーンの実施場所（1/2）（背景地図の出典：ゼンリン）

現地調査結果と関連施設受託者との協議結果を踏まえ、プレ検証における各シーンの実施場所を選定した。選定した実施場所一覧を表 2-3 に示す。

交差点右左折（信号有）は、台場交差点周辺には高い建物が多く、GNSS の測位精度が良くない可能性があることから、台場交差点と船の科学館交差点（代替案）の2地点で実験することとした。選定した各シーンの実施場所位置図を次頁に示す。

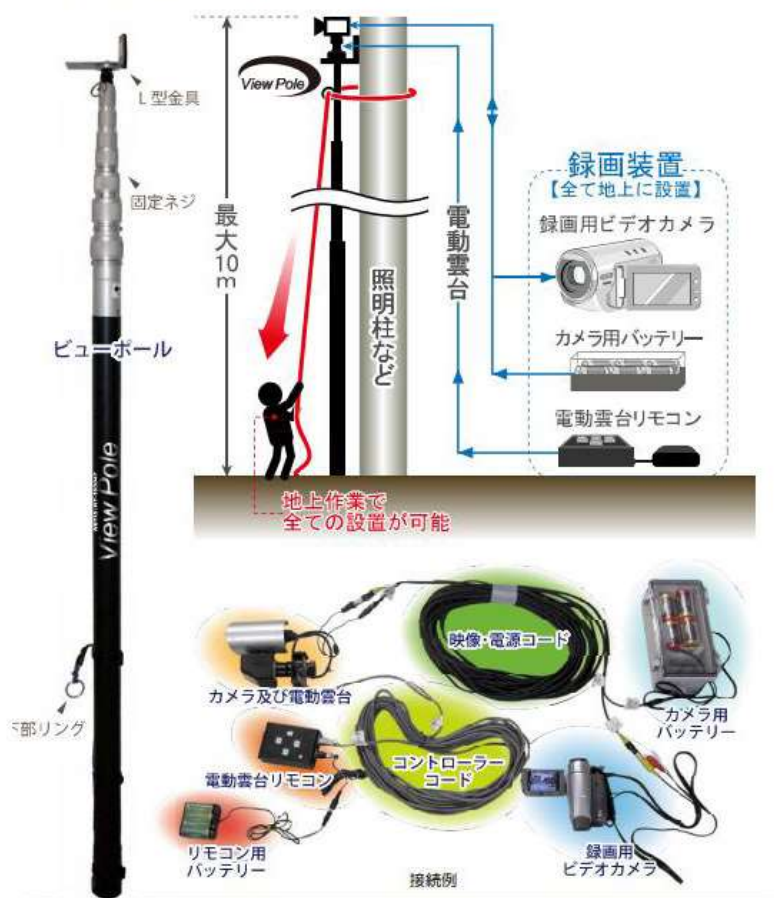
図 2-18 ビューポール調査計画書 (2/20)

ビューポールは、振り出し構造のポールを使用した高所撮影機材です。照明柱や標識柱に添え付けて、最大 10m の高さからビデオ撮影ができます。重量 4.9kg のポールとコンパクトに収納された付属品で、簡単に高所撮影ができます。機材の設置・撤去は全て地上でできるため、高所作業車による従来の撮影と比べて安全性・経済性が大幅に向上しました。さらに、防滴カメラを搭載することで、天候に左右されない撮影を行うことができます。バッテリー駆動なので電源の無い屋外調査にも適しており環境に優しい撮影機材です。

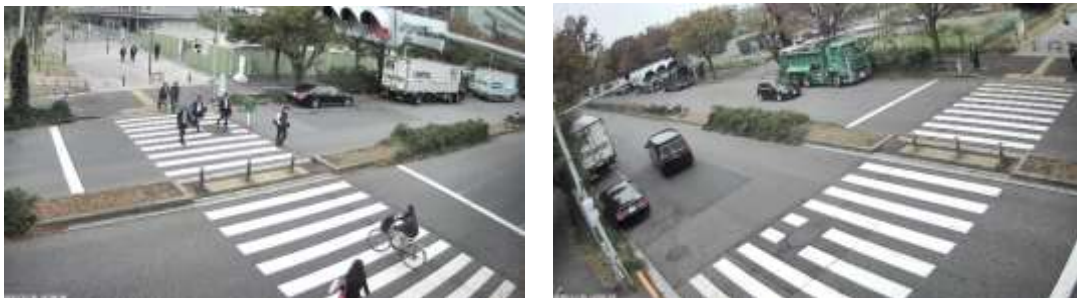
図 2-38 シーン①歩行者の単路横断のビューポール画像イメージ

今回車両と歩行者の両方をビデオで映す場合、同じ視線から撮影することも考えられたが、接近映像全体をとらえるためには、高所から撮影したほうがわかりやすいと考えた。そこで地表面からある一定の高さから撮影が可能である、ビューポールの活用することとした。ビューポールから撮影した映像のイメージを以下に示す。

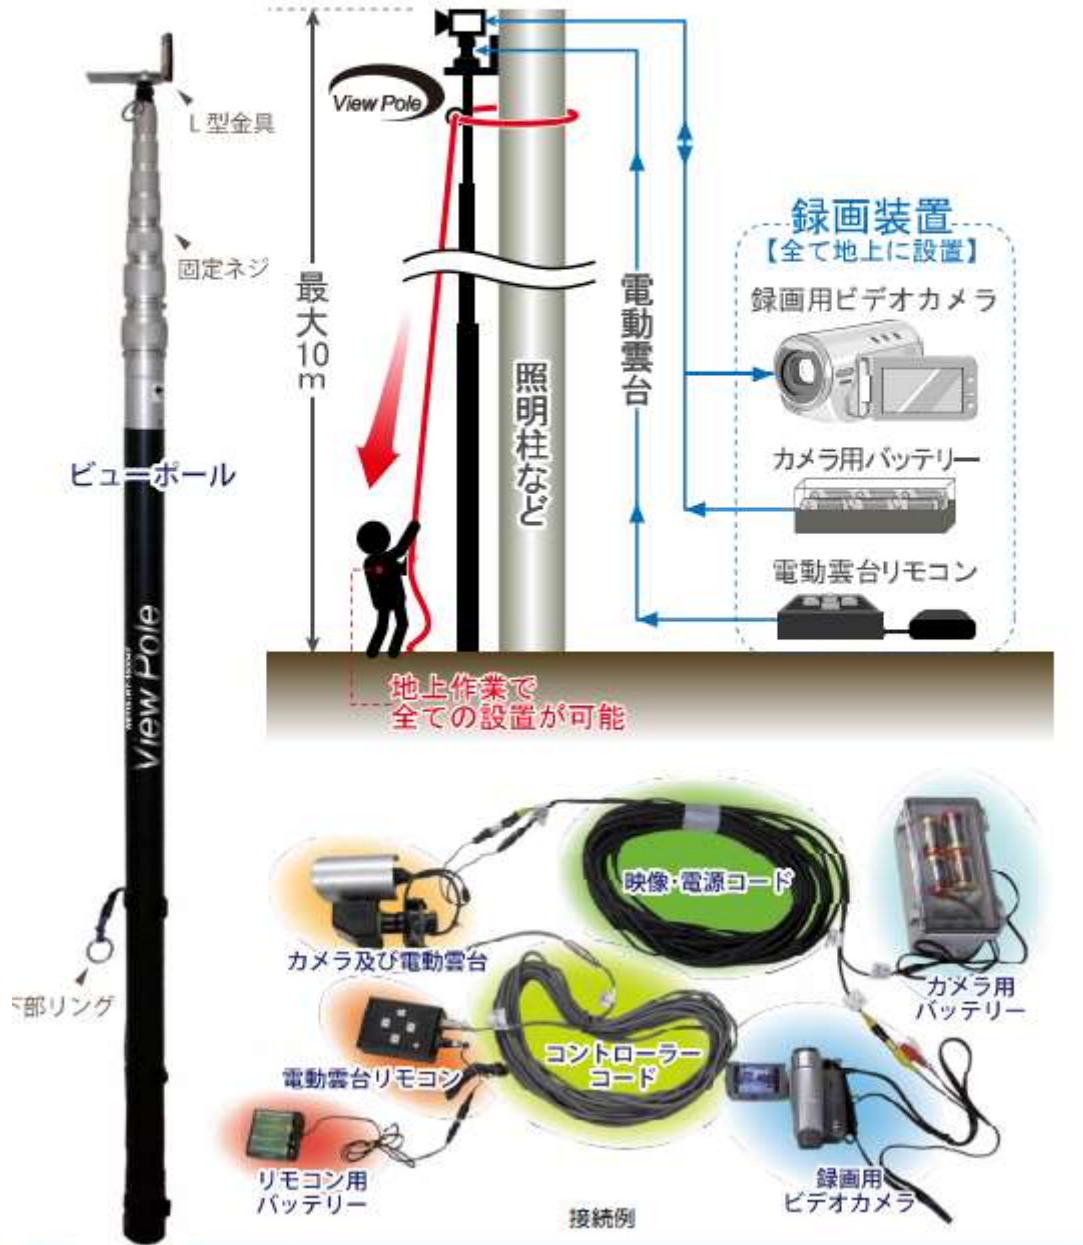
図 2-40 ビューポールの概要

ビューポールは、振り出し構造のポールを使用した高所撮影機材です。照明柱や標識柱に添え付けて、最大 10m の高さからビデオ撮影ができます。重量 4.9kg のポールとコンパクトに収納された付属品で、簡単に高所撮影ができます。機材の設置・撤去は全て地上でできるため、高所作業車による従来の撮影と比べて安全性・経済性が大幅に向上しました。さらに、防滴カメラを搭載することで、天候に左右されない撮影を行うことができます。バッテリー駆動なので電源の無い屋外調査にも適しており環境に優しい撮影機材です。

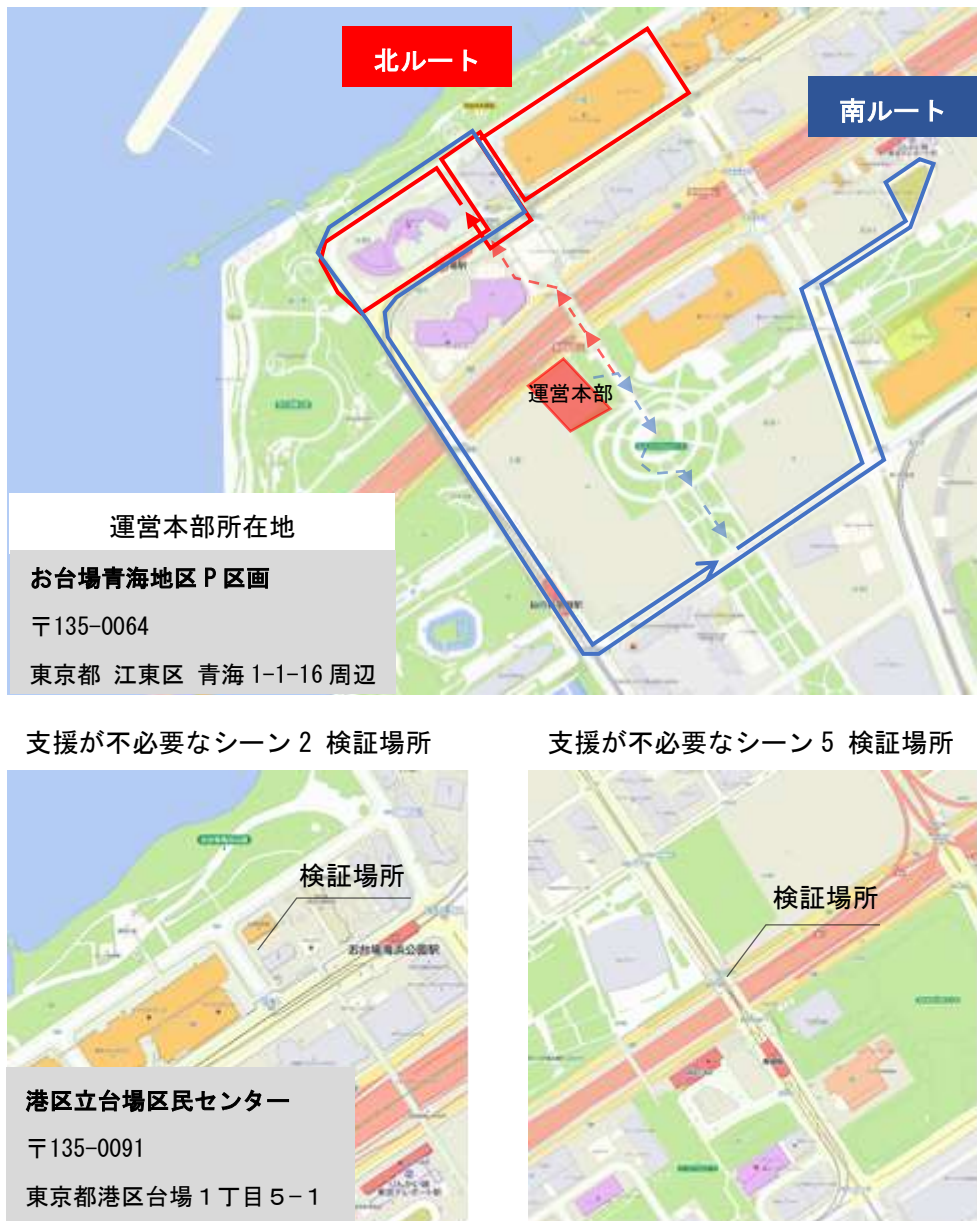
図 2-45 プレ検証会場全体図（背景地図の出典：ゼンリン）

検証はショットガン方式を採用し、歩行者を班分けして各シーンに配置することとした。また、車両は1周の走行距離を短くするために、北と南で走行ルートを分けて実験することとした。

プレ検証の会場全体図を図 2-45 に、南ルートと北ルートの概要を図 2-46、図 2-47 に示す。なお、支援が不要なシーンは南ルート・北ルートの検証とは別に1班編成し、独立して検証するようにスケジュールを組んだ。

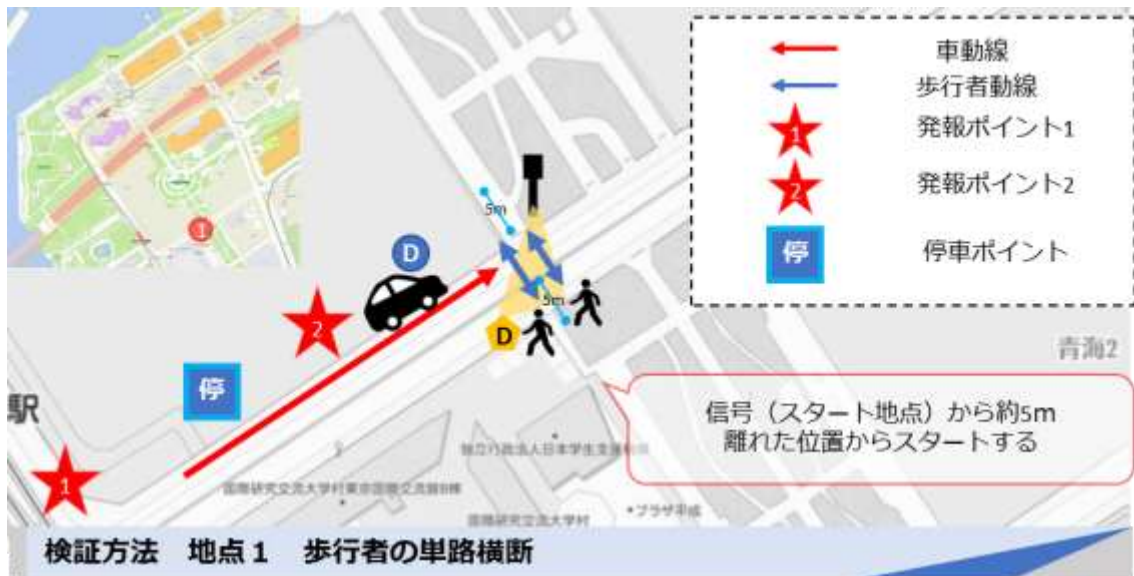
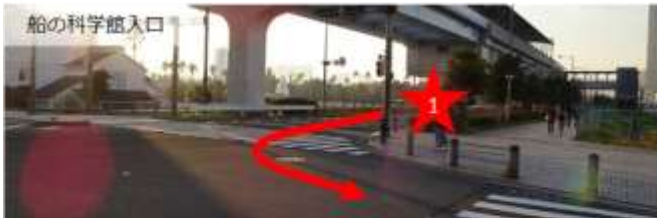
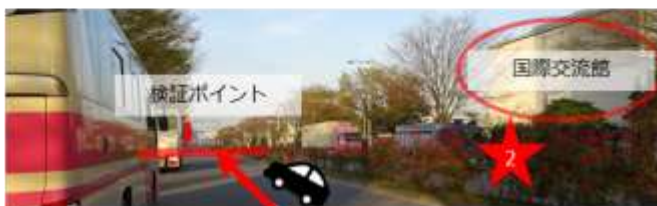
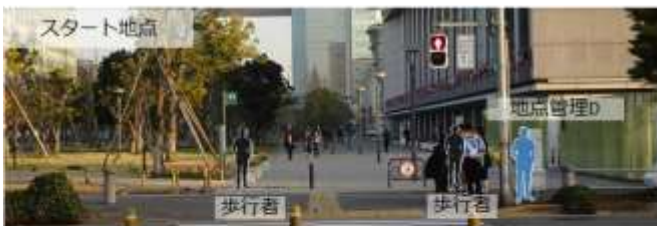
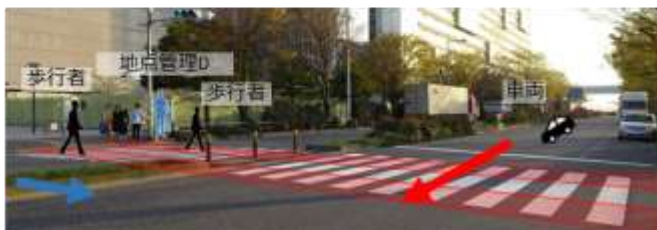
1) 支援が必要なシーン①歩行者の単路横断

①車両管理Dは船の科学館入り口を車両が通過したタイミングで地点管理Dに発報

②地点管理Dは発報を受けたら、歩行者スタッフをスタンバイさせる
※地点管理Dは信号の歩行者ボタンを押されているか確認

③車両Dは国際交流館を通過する手前で地点管理Dに発報 歩行者を歩かせるタイミングを伝える

④地点管理Dは車両Dの発報を受け 歩行者スタッフに指示をだす

⑤地点管理Dの指示を受け、歩行者スタッフは歩行開始

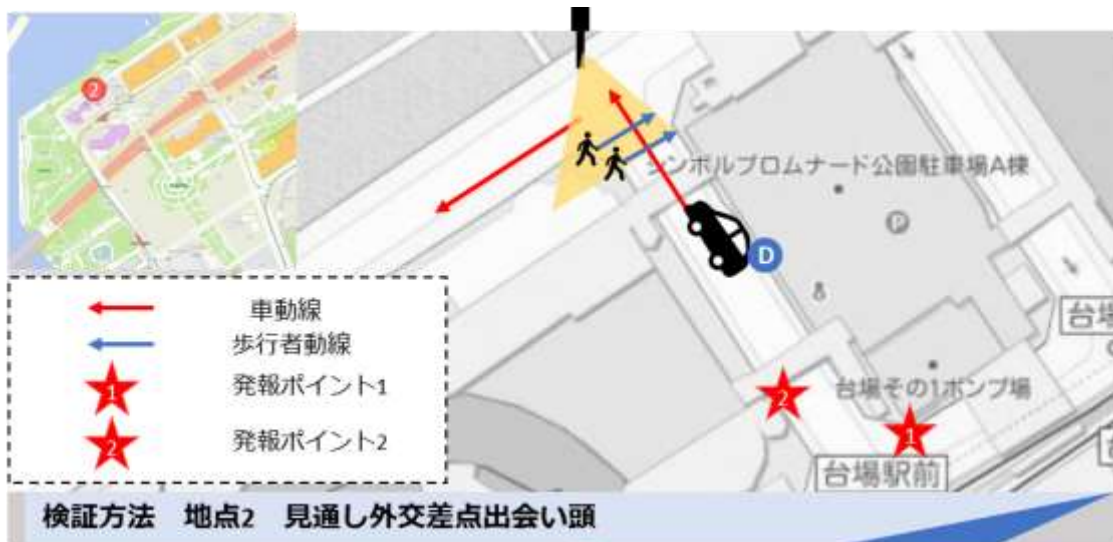
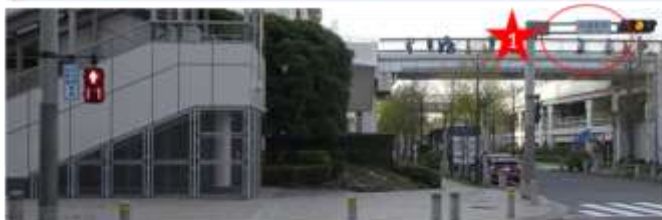
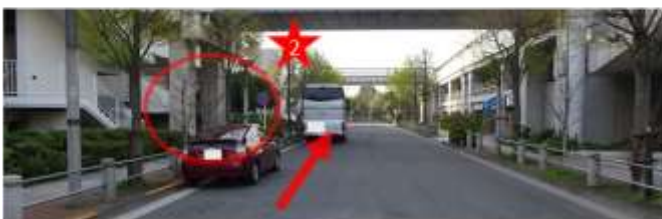
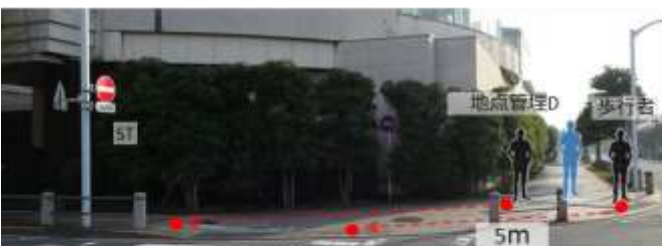
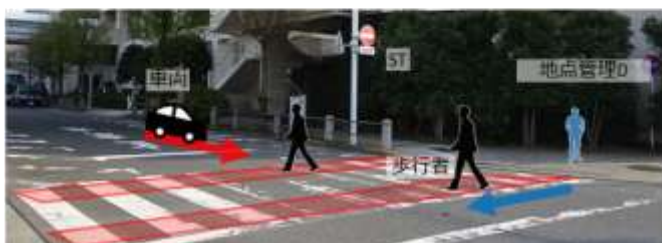
2) 支援が必要なシーン②見通し外交差点出会い頭

①車両管理Dは台場駅前の信号を曲がる際に地点管理Dに発報する

②車両管理Dは歩道橋下を車が通過する直前のタイミングで発報

③地点管理Dは車両Dの発報を受け歩行者に指示をだす

④地点管理Dの指示を受け、歩行者スタッフは歩行開始

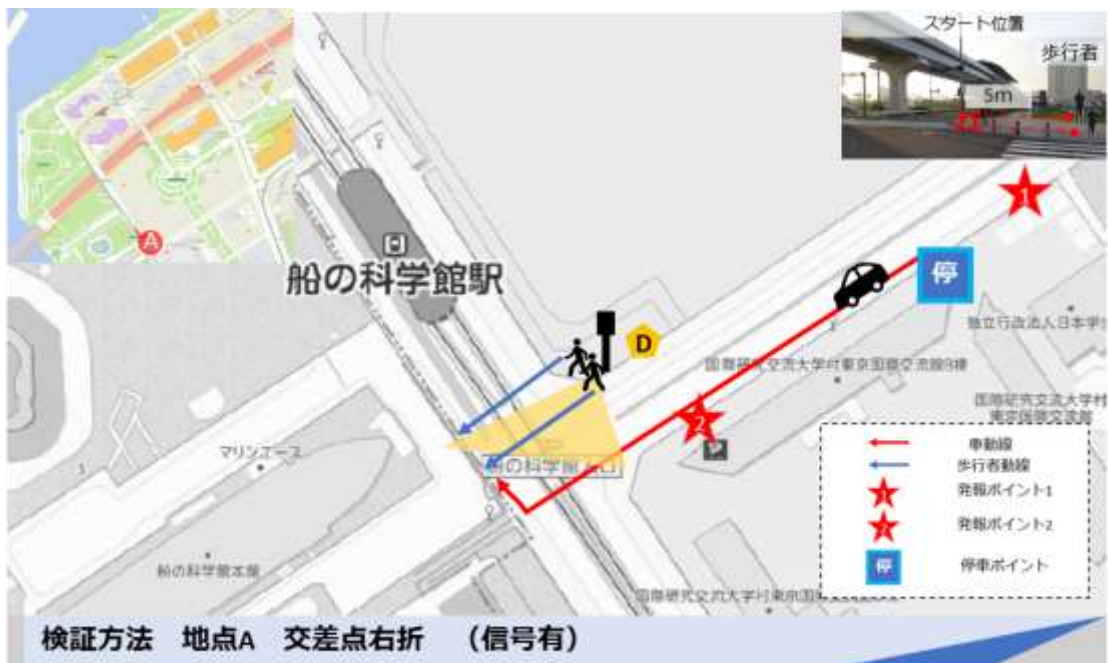
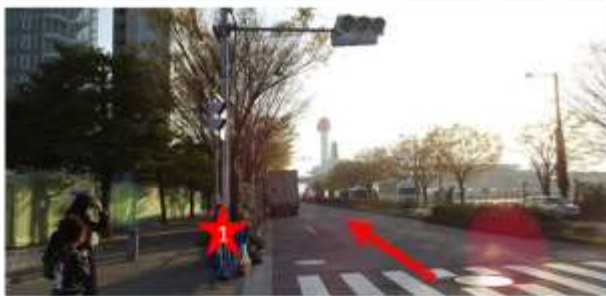
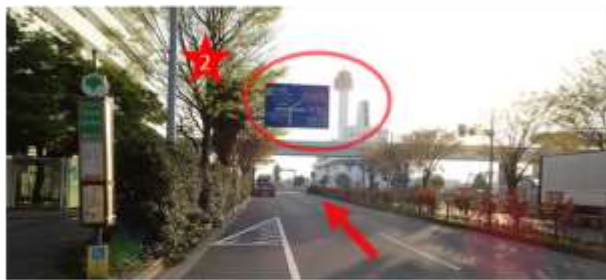
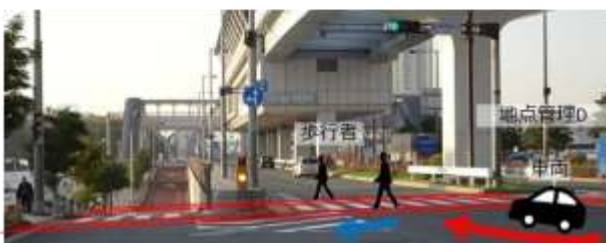
3) 支援が必要なシーン③交差点右折（信号有）

①車両管理Dは車が通過した際に
地点①検証箇所通過するタイミング
で地点管理Dに発報

②地点管理Dは発報を受けたら、
歩行者スタッフをスタンバイさせる

③車両Dは看板を通過する直前の
タイミングで地点管理Dに発報し、
歩行者を歩かせるタイミングを伝える

④地点管理Dは車両Dの発報を受け
歩行者に指示をだす

⑤地点管理Dの指示を受け、
歩行者スタッフは歩行開始

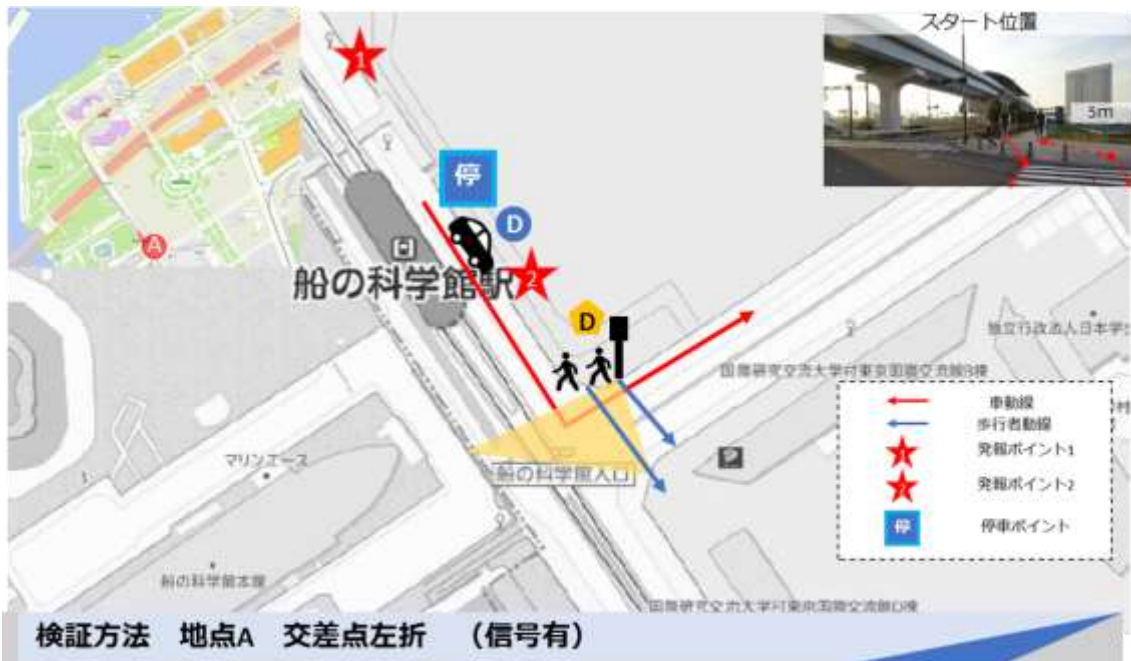
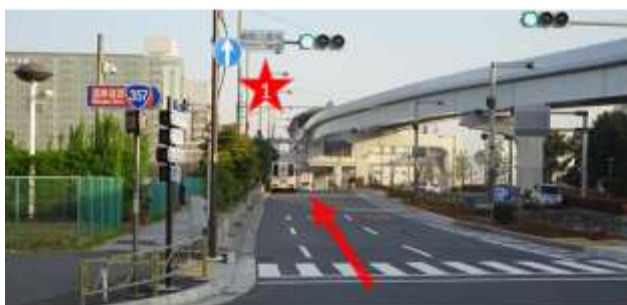
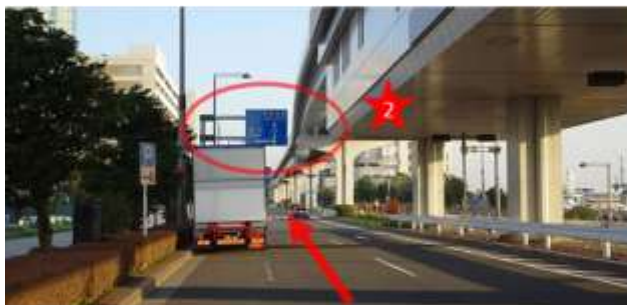
4) 支援が必要なシーン④交差点左折（信号有）

①車が潮風公園南通過した際に
地点管理Dに発報

②地点管理Dは発報を受けたら、
歩行者スタッフをスタンバイさせる

③車両Dは看板を通過する直前の
タイミングで地点管理Dに発報し、
歩行者を歩かせるタイミングを伝える

⑤地点管理Dの指示を受け、
歩行者スタッフは歩行開始

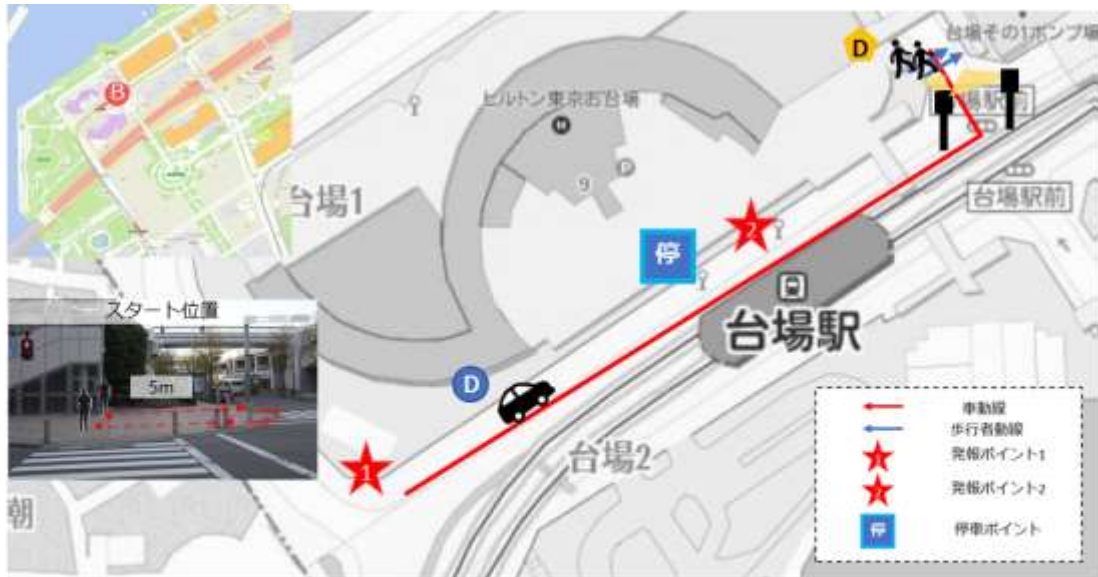
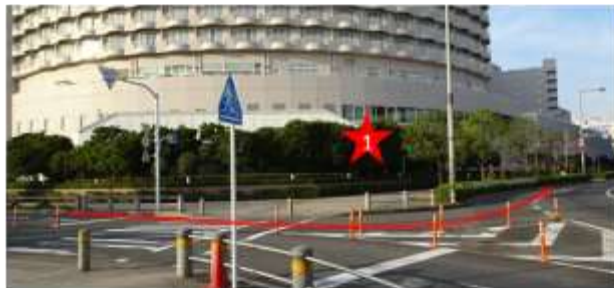
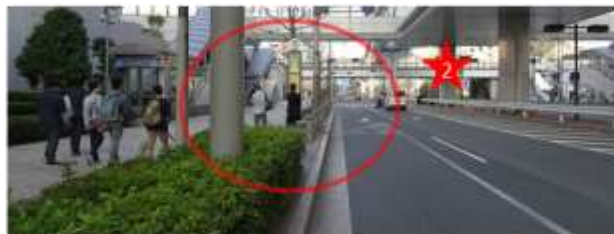
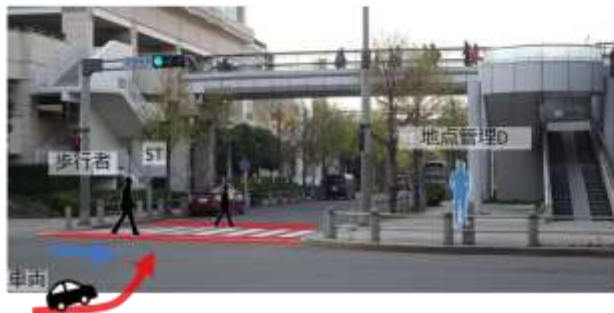
プレ検証ルートについて 地点B 交差点左折 (信号有)

①車が曲がった際に地点管理Dに発報

②地点管理Dは発報を受けたら、歩行者スタッフをスタンバイさせる

③車両Dはお台場駅前を通過するタイミングで地点管理Dに発報
歩行者を歩かせるタイミングを伝える

④地点管理Dは車両Dの発報を受け、歩行者スタッフに歩くように指示をだす

⑤地点管理Dの指示を受け、歩行者スタッフは歩行開始

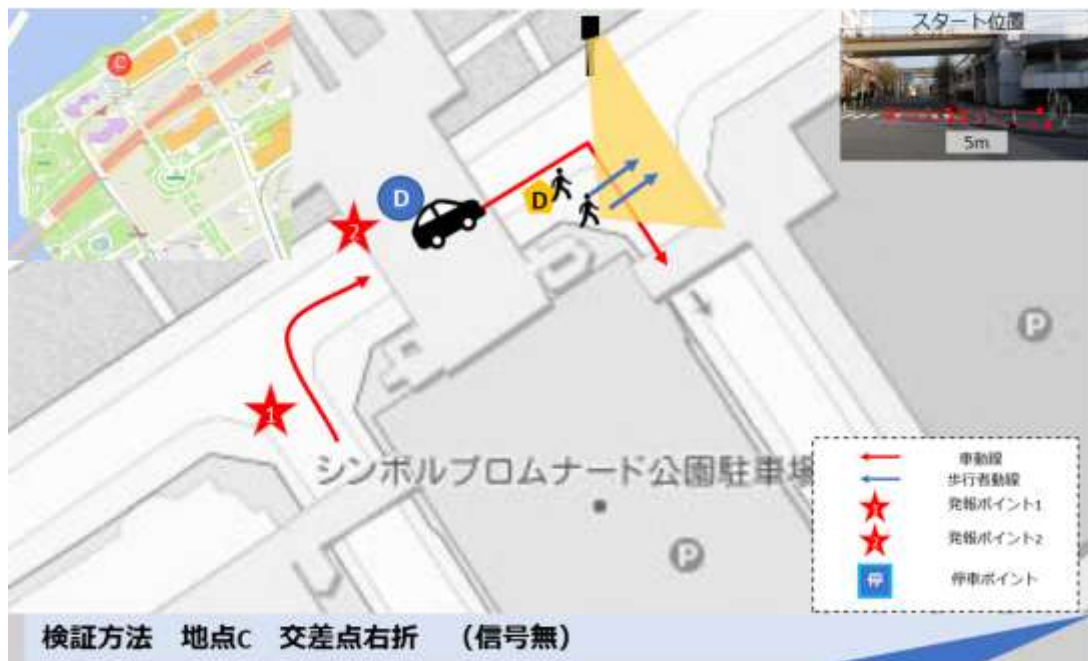
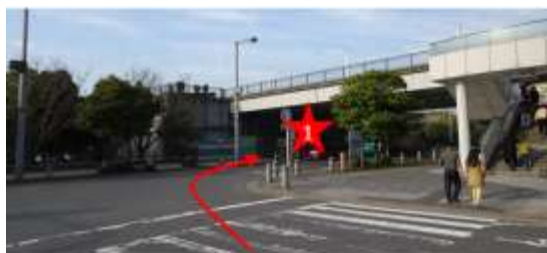
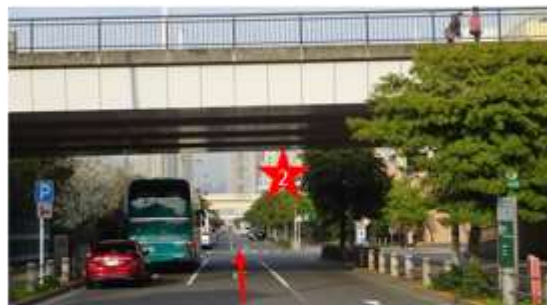
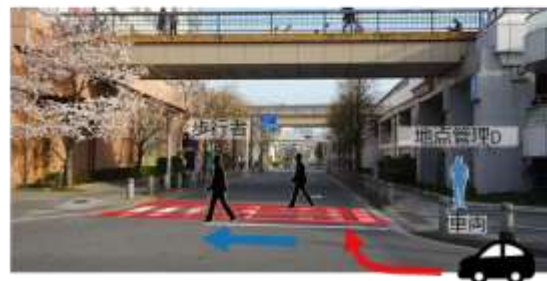
5) 支援が必要なシーン③交差点右折（信号無）

①車両Dは曲がる手前で地点管理Dに発報

②地点管理Dは発報を受けたら、歩行者スタッフをスタンバイさせる

③歩道橋を通過直前に地点管理Dに発報する

④地点管理Dは車両Dの発報を受け、歩行者管理スタッフに歩くように指示をだす。

⑤地点管理Dの指示を受け、歩行者スタッフは歩行開始

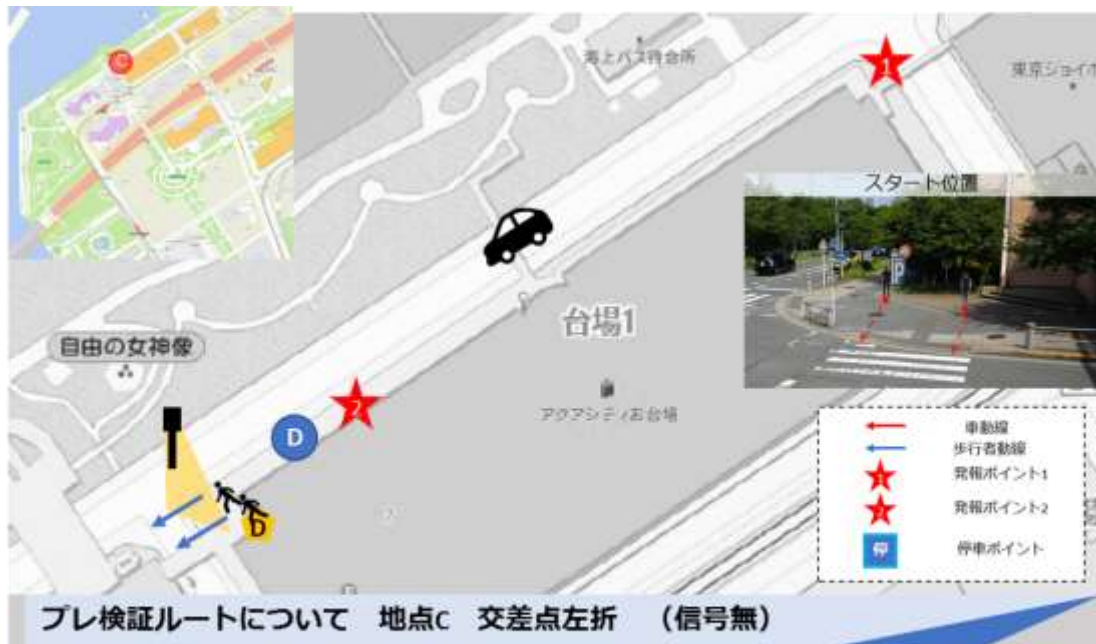
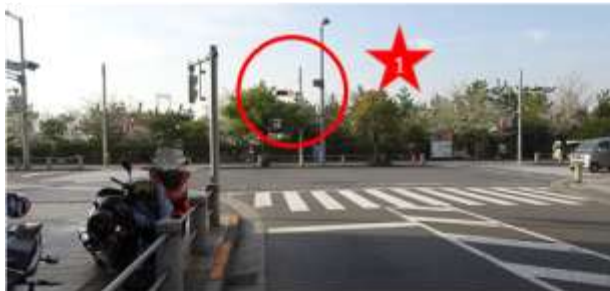
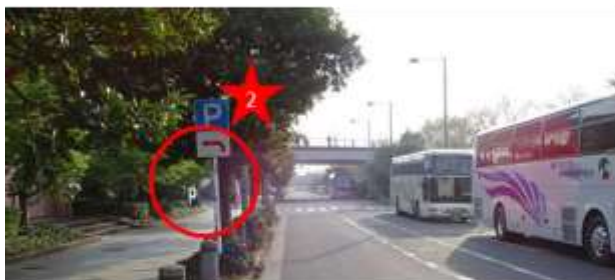
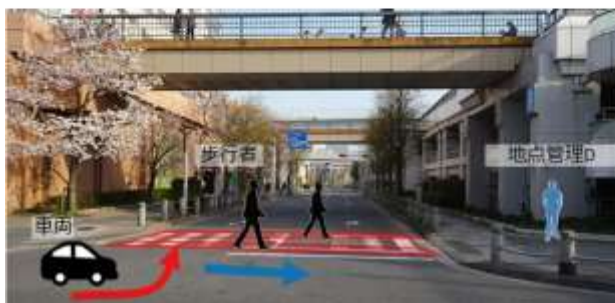
6) 支援が必要なシーン④交差点左折（信号無）

①信号が青になった際に車両Dが地点管理Dに発報

②地点管理Dは発報を受けたら、歩行者スタッフをスタンバイさせる

③検証ポイント手前にある駐車場入り口を目印にし、通過直前に地点管理Dに発報する

④地点管理Dは車両Dの発報を受け、歩行者スタッフに歩くように指示をだす。

⑤地点管理Dの指示を受け、歩行者スタッフは歩行開始
