平成 29 年度
「戦略的イノベーション創造プログラム（SIP） /
自動走行システム / 大規模実証実験 /
歩行者事故低減」

報告書

平成 30 年 3 月
日本工営株式会社

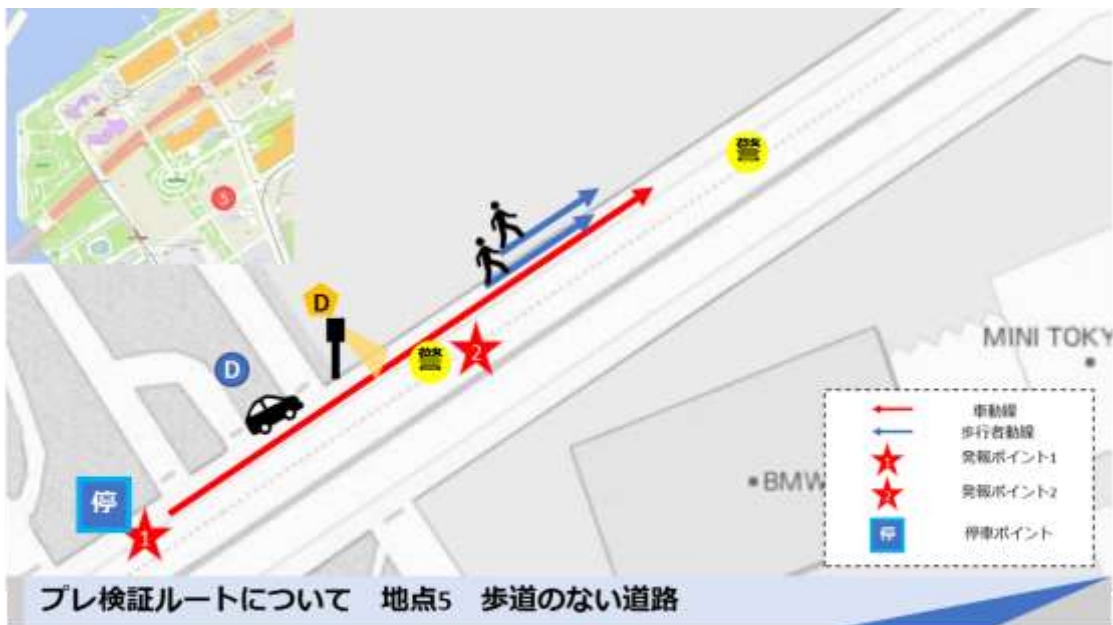
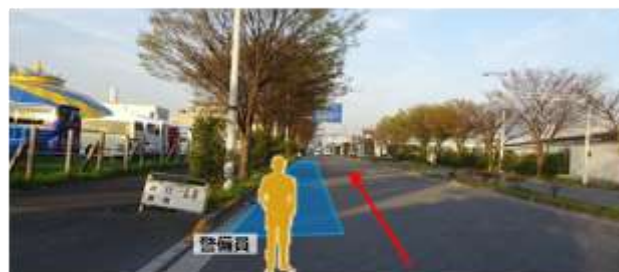
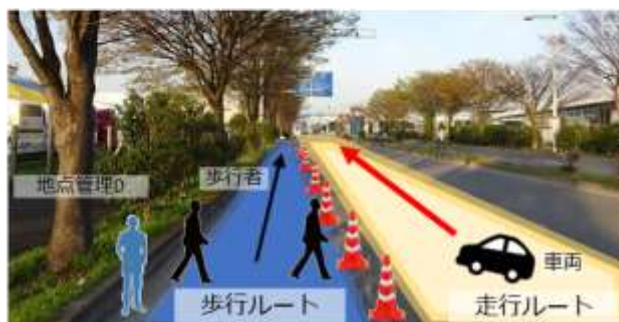
7) 支援が必要なシーン⑤歩道のない道路

①検証地点1を検証中に
歩行者スタッフをスタンバイさせる

②車両管理Dは運転者に真ん中の車両を
走るように指示

③車両が検証ポイントに近づいた際に
警備員は検証車両を真ん中の車両を
案内する。その際に車両管理Dは発報
する。

④警備員が案内をしている間に、
歩行者スタッフは歩き始める

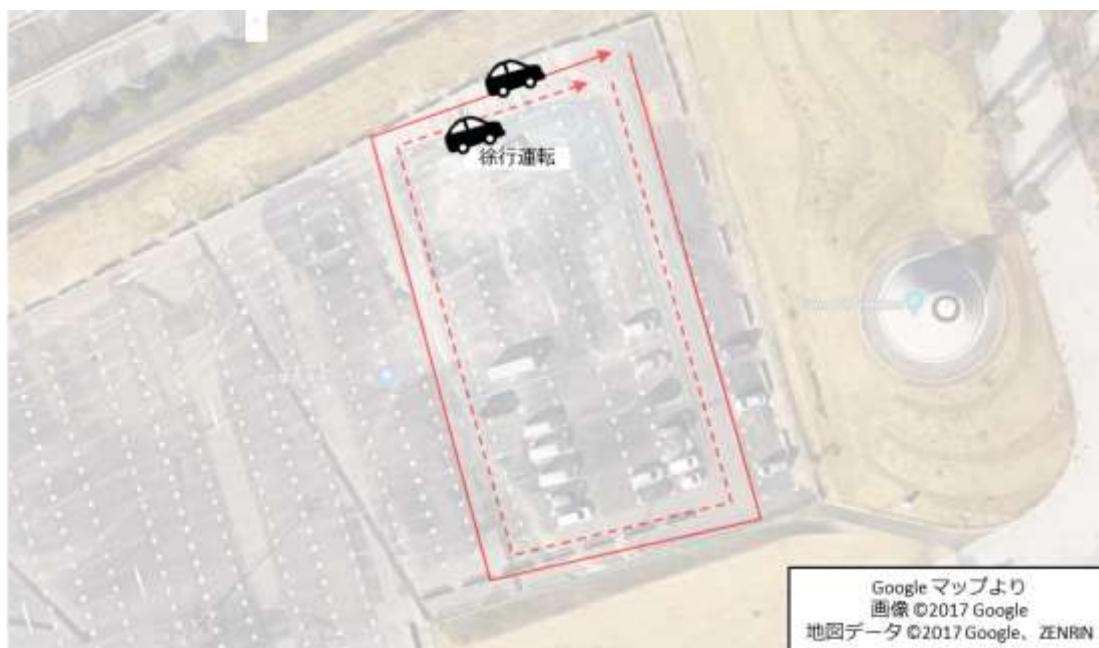
プレ検証ルートについて 地点1 車両内

- ①内側に車載機搭載の車を徐行で走行させる（車に庶務AD1名乗車）
- ▼
- ②庶務AD1名とスタッフ1名が外側を走る車両に乗車する。（スタッフは歩行者用端末を装着して乗車する）
- ▼
- ③お互いに駐車場内を同方向に走行し、外側の車両が内側の車両を追い越した際に車に乗車している庶務管理スタッフがアラームが鳴ったかどうかを都度確認

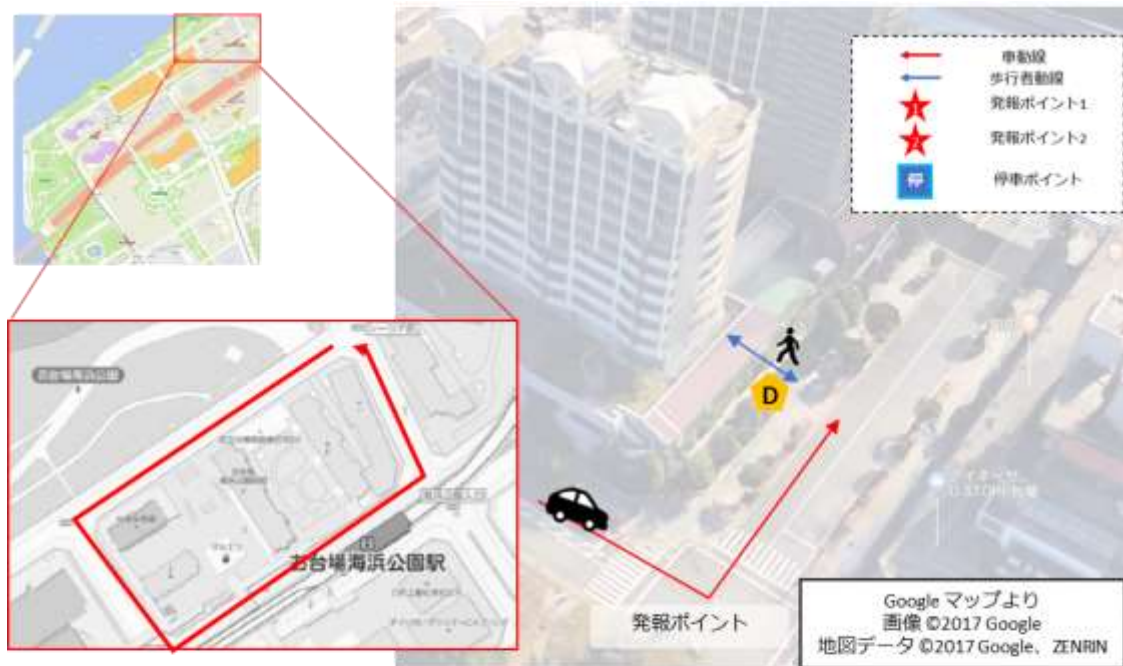
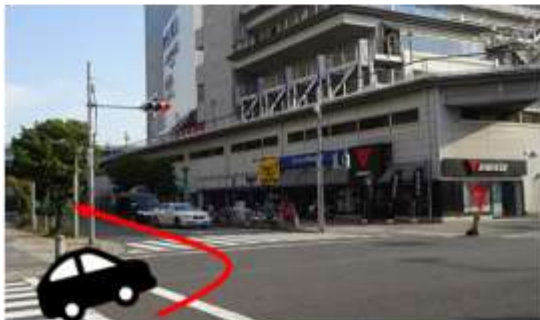
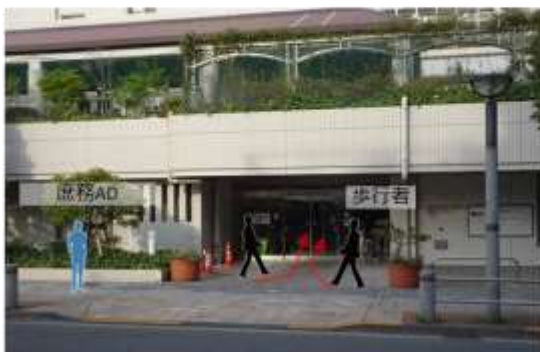
9) 支援が不要なシーン②建物内

プレ検証ルートについて 地点2 建物内

①車両は港区台場区民センター周辺を走行開始

②発報ポイントに近づいたら庶務AD（車両管理）
は庶務AD（歩行者管理）に発報

③庶務AD（歩行者管理）は発報を受けたら歩行者
スタッフをスタンバイさせる

④庶務AD（歩行者管理）は車の状況を確認し、
歩行者スタッフを区民センターの中に入
るように指示をだす。

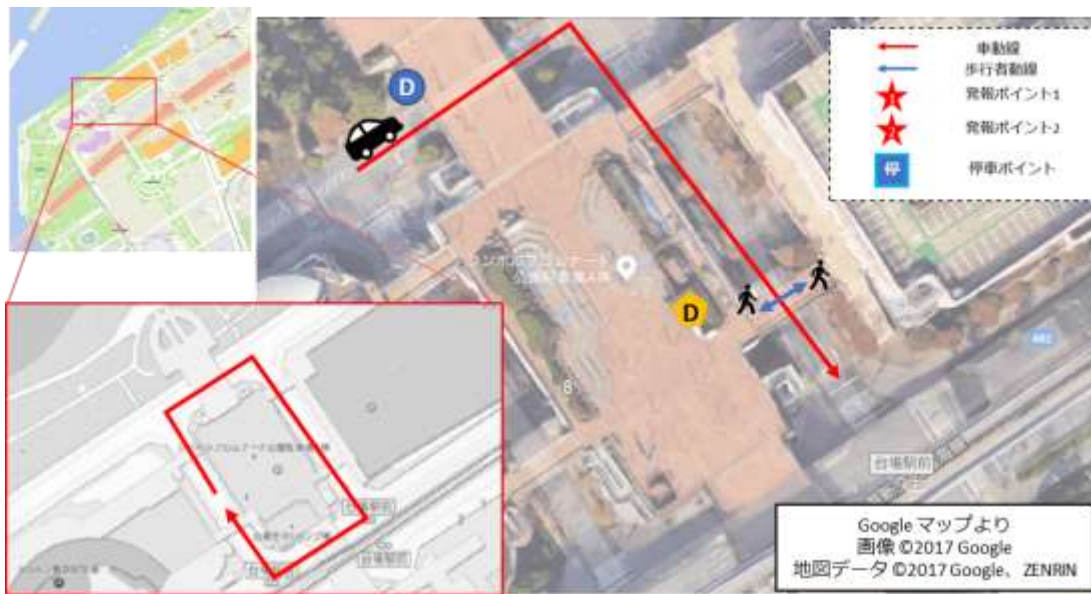
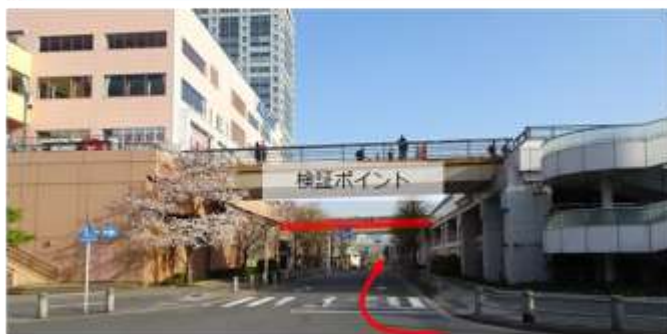
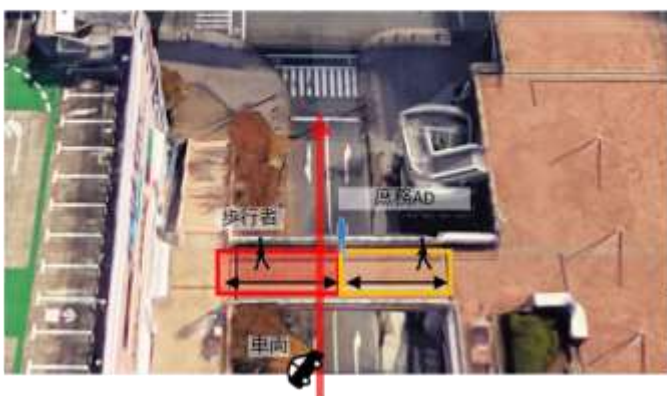
10) 支援が不要なシーン③歩道橋上

検証方法 地点3 歩道橋上

① 庶務AD (車両管理) は
角を曲がった際に
庶務AD (歩行者管理) に発報

② 庶務AD (歩行者管理)
は発報を受けたら、
歩行者を動きはじめさせる

③ 通知が鳴ったかどうか
随時共有していく

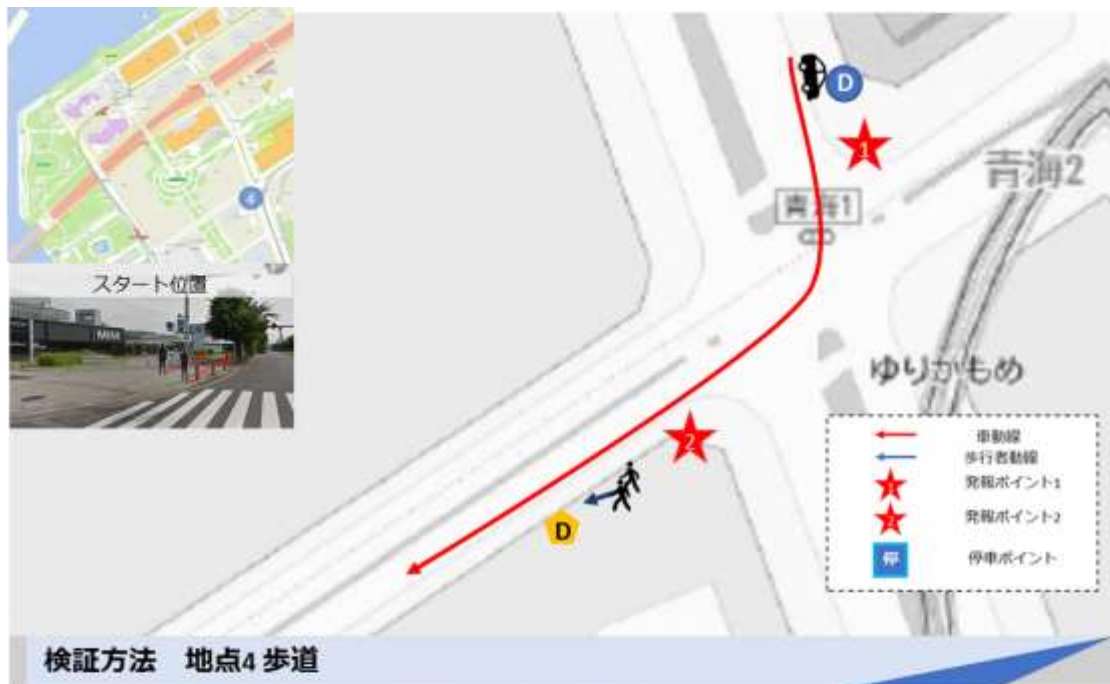
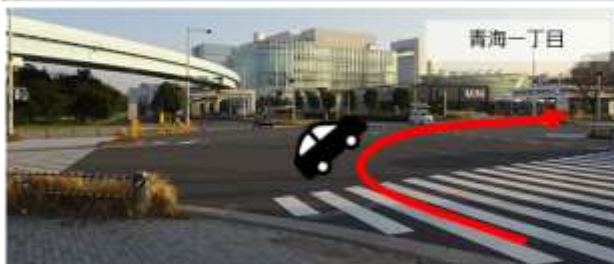
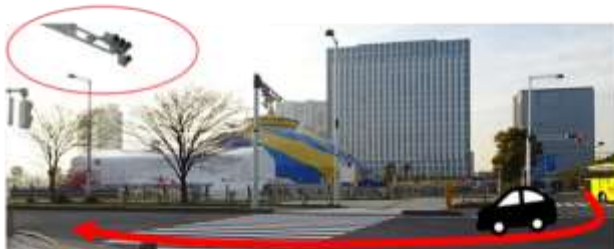
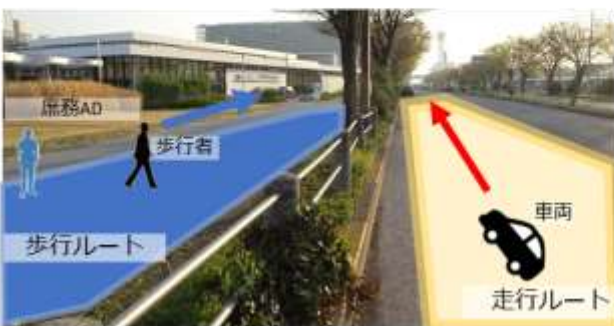
11) 支援が不要なシーン④歩道

①車両が、曲がった際に
庶務AD（車両管理）に発報

②庶務AD（歩行者管理）は発報を
受けたら、歩行者をスタンバイさせる

③庶務AD（車両管理）は
右折完了直前に
庶務AD（歩行者管理）に発報
歩行者を歩かせるタイミングを伝える

④庶務AD（歩行者管理）は
庶務AD（歩行者管理）の発報を受け、
歩行者に歩くように指示をだす。

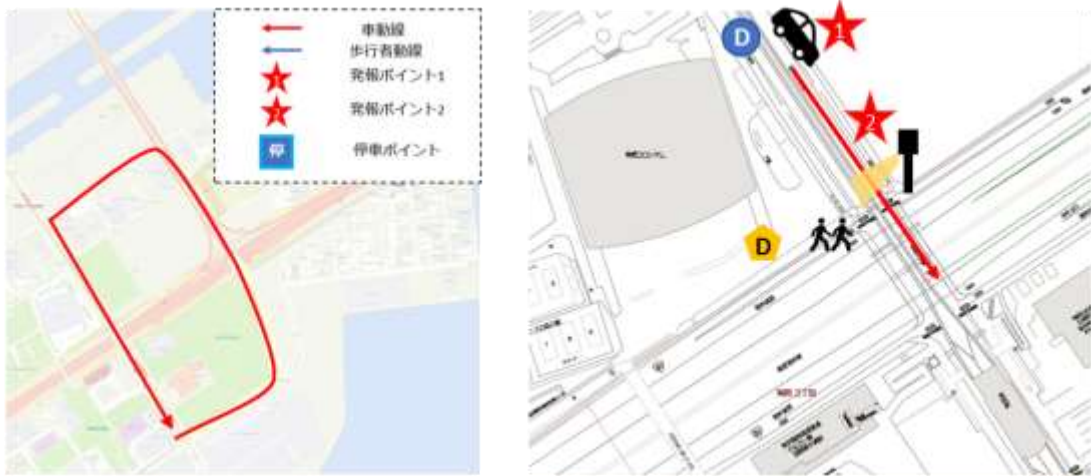
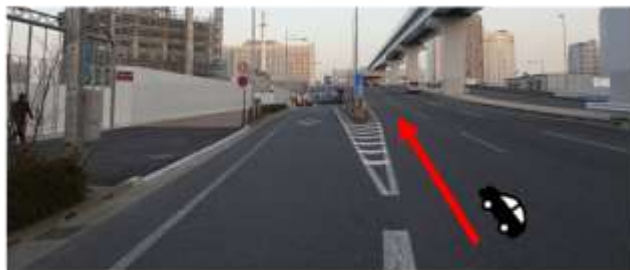
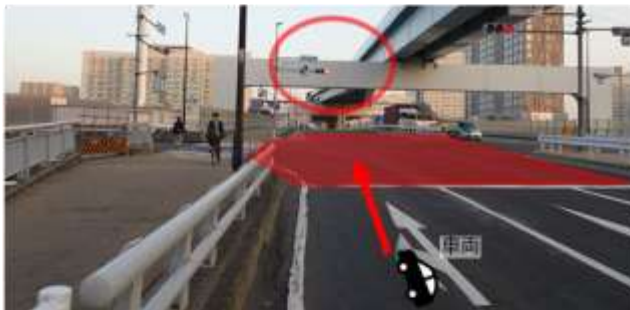
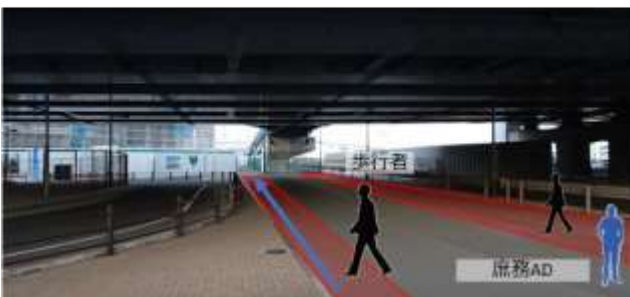
12) 支援が不要なシーン⑤高架上下

検証方法 地点5 高架上下

① 庶務AD (車両管理) は
信号付近に近づいたら
庶務AD (歩行者管理) に発報

② 庶務AD (歩行者管理) は発報を
受けたら、歩行者をスタンバイさせる

③ 庶務AD (歩行者管理) は歩行者を
歩かせる

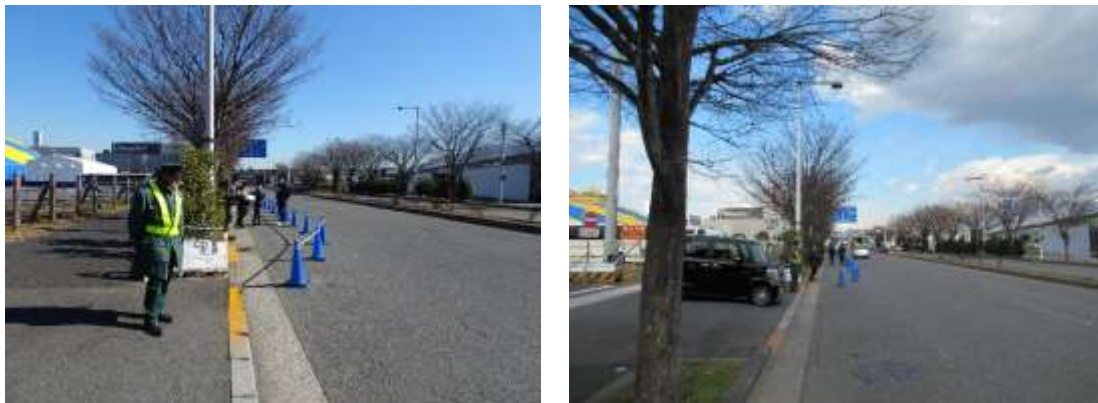
図 3-4 警備員の配置状況

支援が必要なシーン⑤歩道のない道路については、第1車線を規制することから、誘導員を配置することとした。

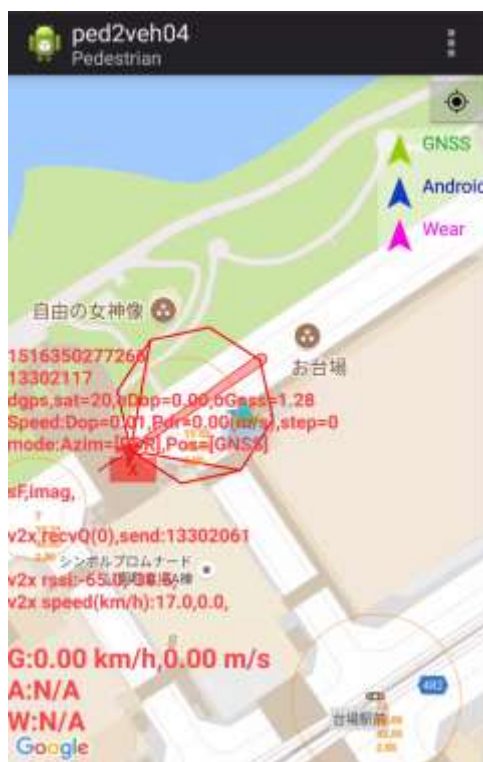
また、交差点には地図情報として図3-10のように交差点円が設定されており、交差点内のみ、歩車が接近したとき「交差点存在通知」が行われる。なお、交差点存在通知よりも、情報提供や注意喚起の通知が優先される。

図 3-10 設定されている交差点円（橙色）

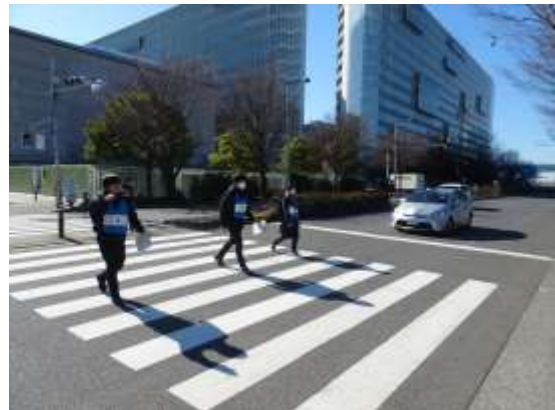
図 3-19 歩行者の単路横断

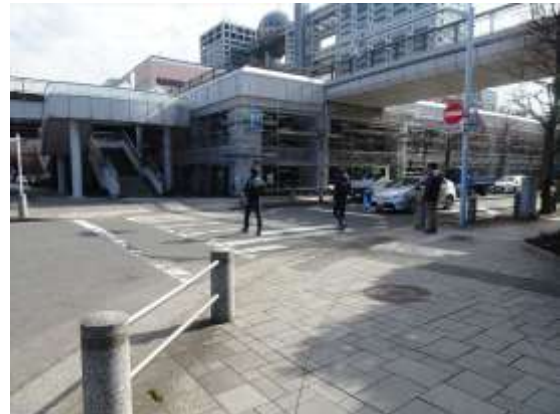
図 3-22 02-1 : 見通し外交差点出合い頭

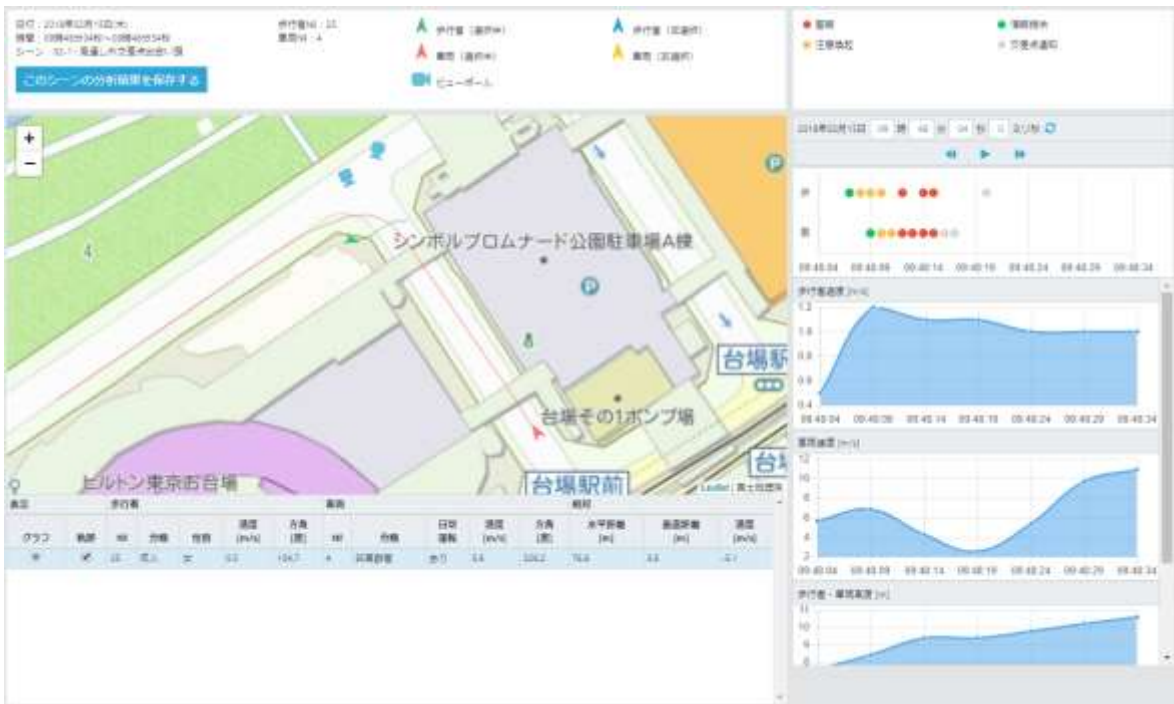
図 3-23 02-1：見通し外交差点出会い頭における正常判定

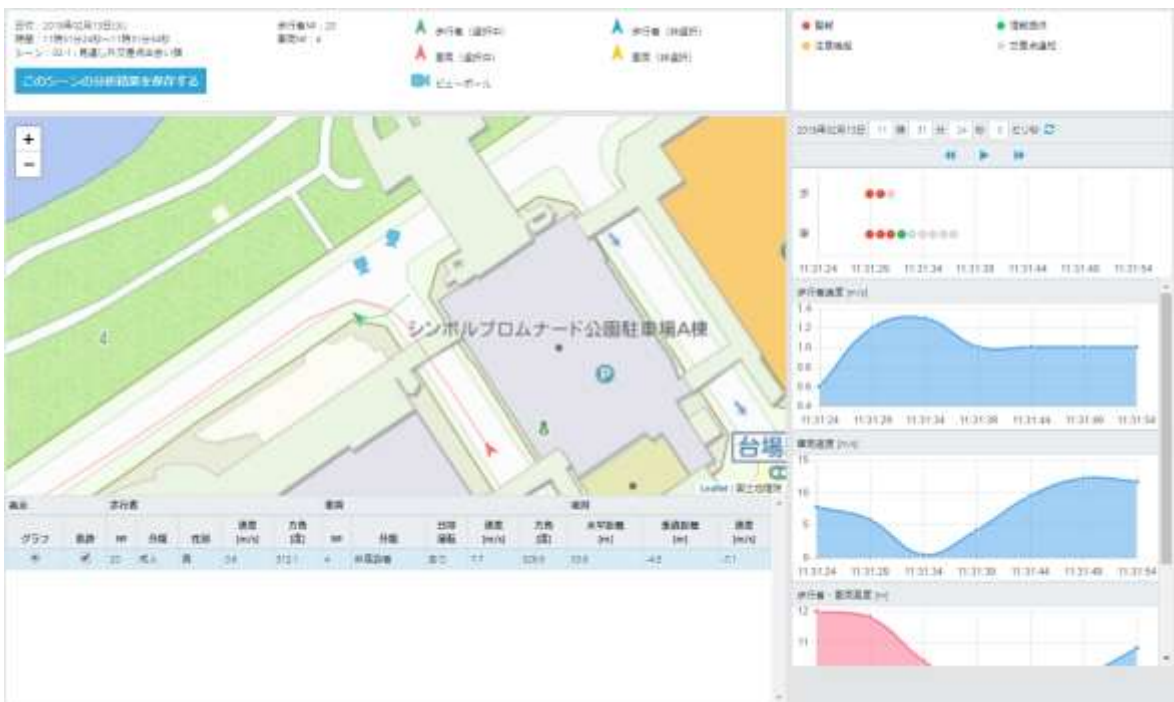
図 3-24 02-1：見通し外交差点出会い頭における警報のみの判定

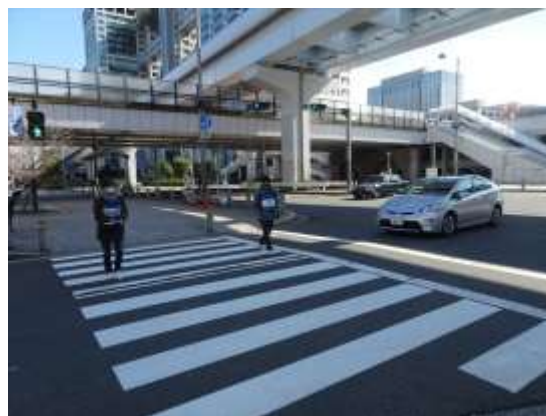
図 3-25 03-1 : 交差点右折 (信号有・台場交差点)

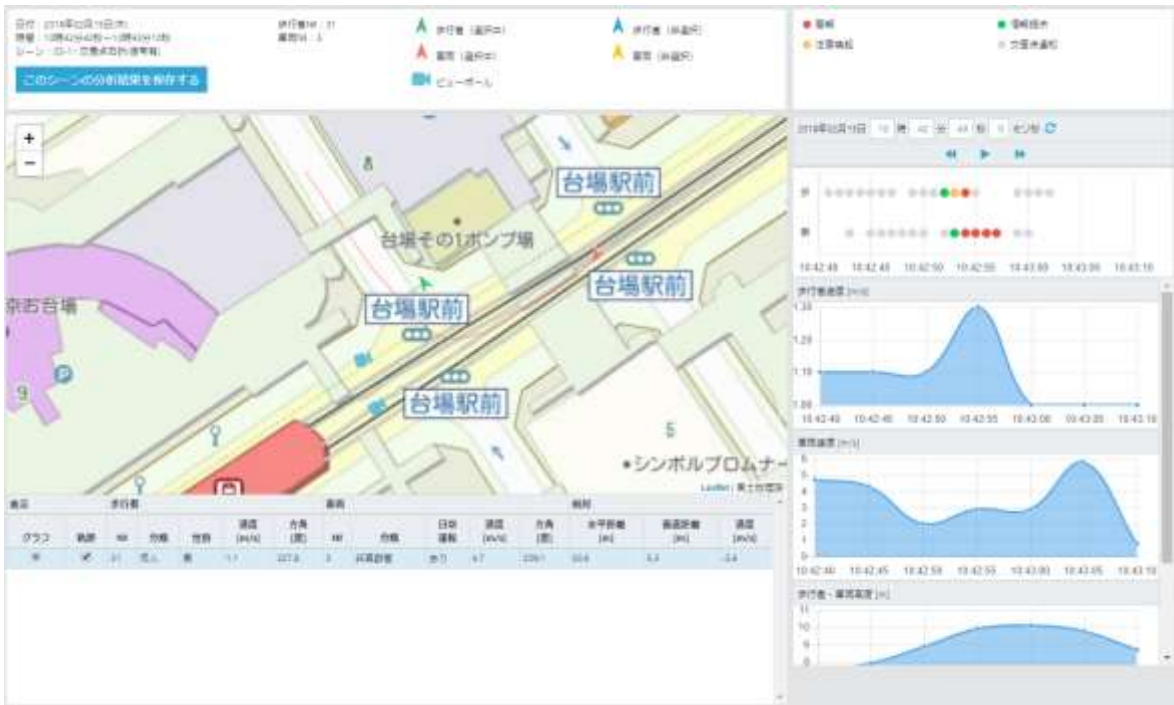
図 3-26 03-1 : 交差点右折 (信号有・台場交差点) における正常判定

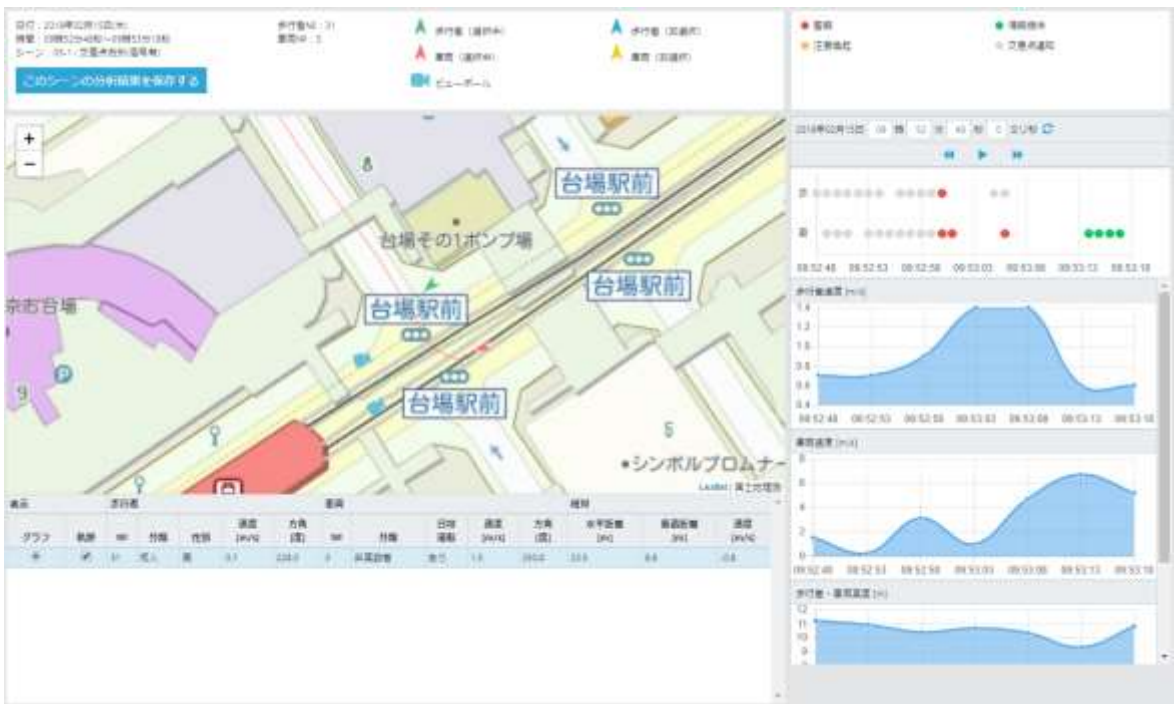
図 3-27 03-1 : 交差点右折 (信号有・台場交差点) における情報提供・注意喚起が発報されなかったサンプル

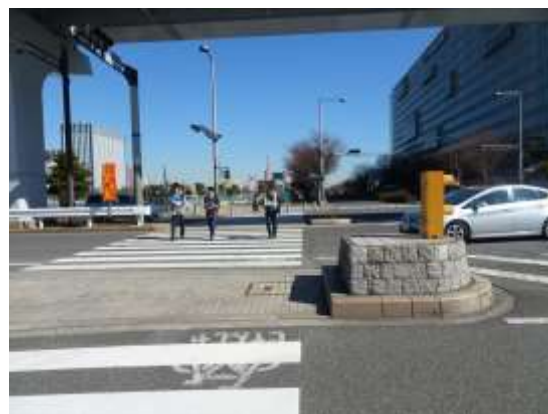
03-2 : 交差点右折(信号有)代替案

「03-2 : 交差点右折 (信号有・船の科学館交差点)」では、取得した 228 サンプルのうち、91%は正常作動の結果を得た。

一方、正常作動のなかで、どの通知が提供されているかを確認したところ、多くは交差点通知のみのものも多く、6割で情報提供・注意喚起の発報がされなかった。

交差点通知は正確に発報されていたが、情報提供・注意喚起が発報されないのは、

- ・右左折の範囲で歩行者を確実にとらえきれてない
- ・車両の速度に関係している可能性
- ・台場交差点に比べて交差点が広い

図 3-28 03-2 : 交差点右折 (信号有・船の科学館交差点)

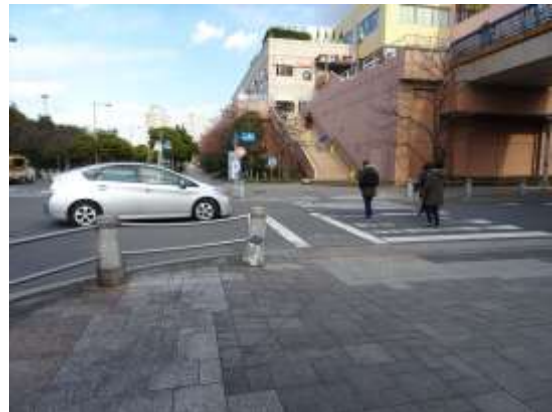
03-3 : 交差点右折(信号無)

「03-3 : 交差点右折 (信号無・アクアシティ)」では、取得した 177 サンプルのうち、93%で正常作動の結果を得た。正常作動のうち、6 割近くで情報提供・注意喚起の発報がされなかった。

交差点通知は正確に発報されていたが、情報提供・注意喚起が発報されないのは、

- ・右左折の範囲で歩行者を確実にとらえきれてない
- ・車両の速度に関係している可能性
- ・歩行者のスタート位置が横断歩道に近づきすぎている
- ・車両が近づきすぎている

図 3-31 03-3 : 交差点右折 (信号無・アクアシティ)

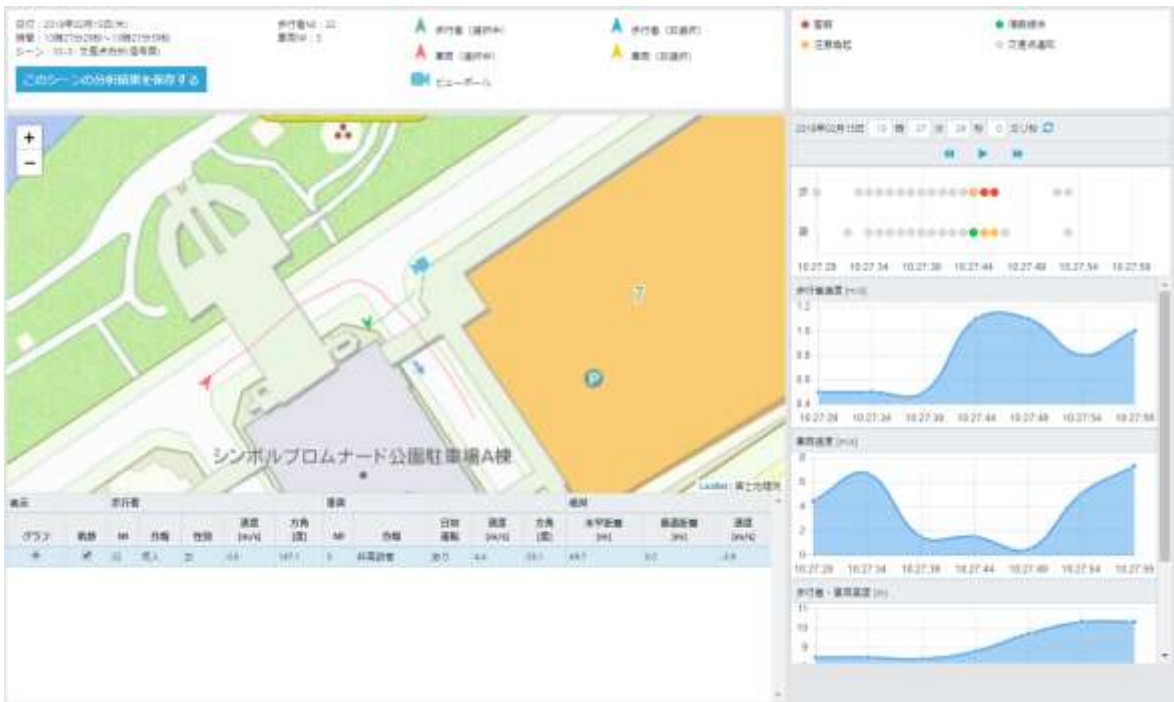
図 3-32 03-3 : 交差点右折 (信号無・アクアシティ) における正常判定

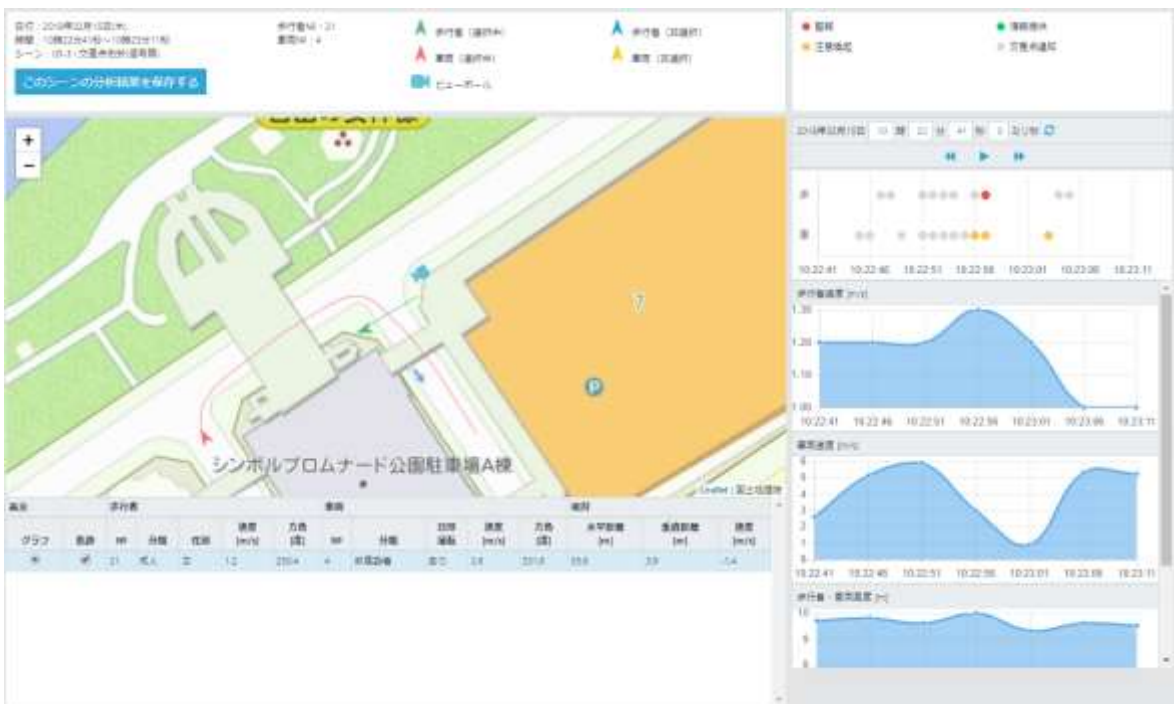
図 3-33 03-3 : 交差点右折 (信号無・アクアシティ) における情報提供・注意喚起が発報されなかったサンプル (歩行者側)

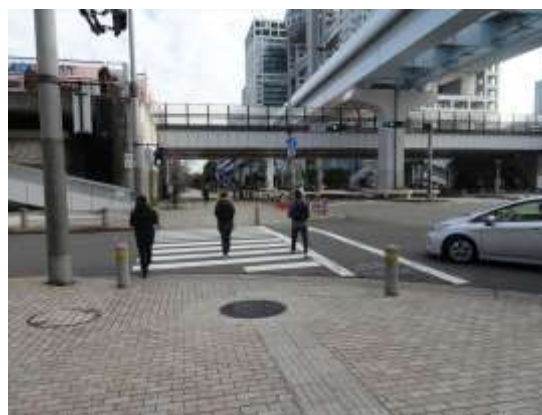
04-1 : 交差点左折(信号有)

「04-1 : 交差点左折 (信号有・台場交差点)」では、取得した 177 サンプルのうち、94%で正常作動の結果を得た。

6%の異常サンプルを確認すると、

- ・機器の接続不良
- ・歩行者・車両間が認識できず (電波不良)

正常作動のうち、5割近くで情報提供・注意喚起が発報されなかった。

交差点通知は正確に発報されていたが、情報提供・注意喚起が発報されないのは、

- ・右左折の範囲で歩行者を確実にとらえきれてない
- ・車両の速度に関係している可能性
- ・歩行者のスタート位置が横断歩道に近づきすぎている
- ・車両が近づきすぎている

図 3-34 04-1 : 交差点左折 (信号有・台場交差点)

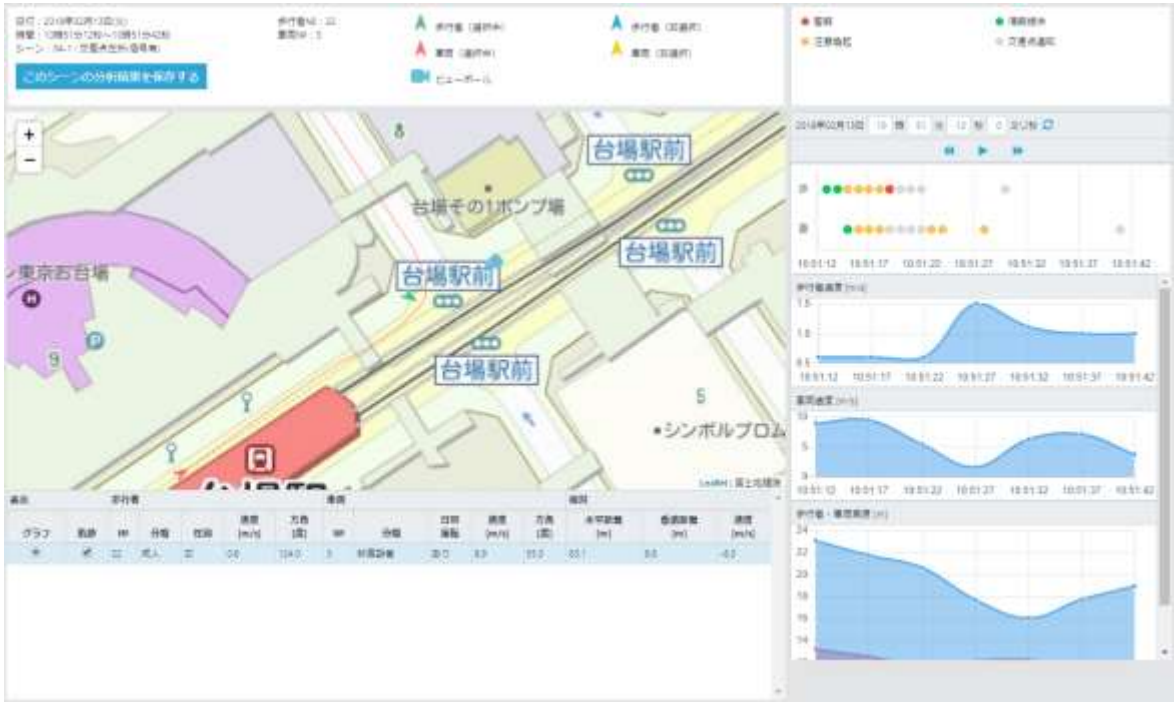
図 3-35 04-1 : 交差点左折 (信号有・台場交差点) における正常判定

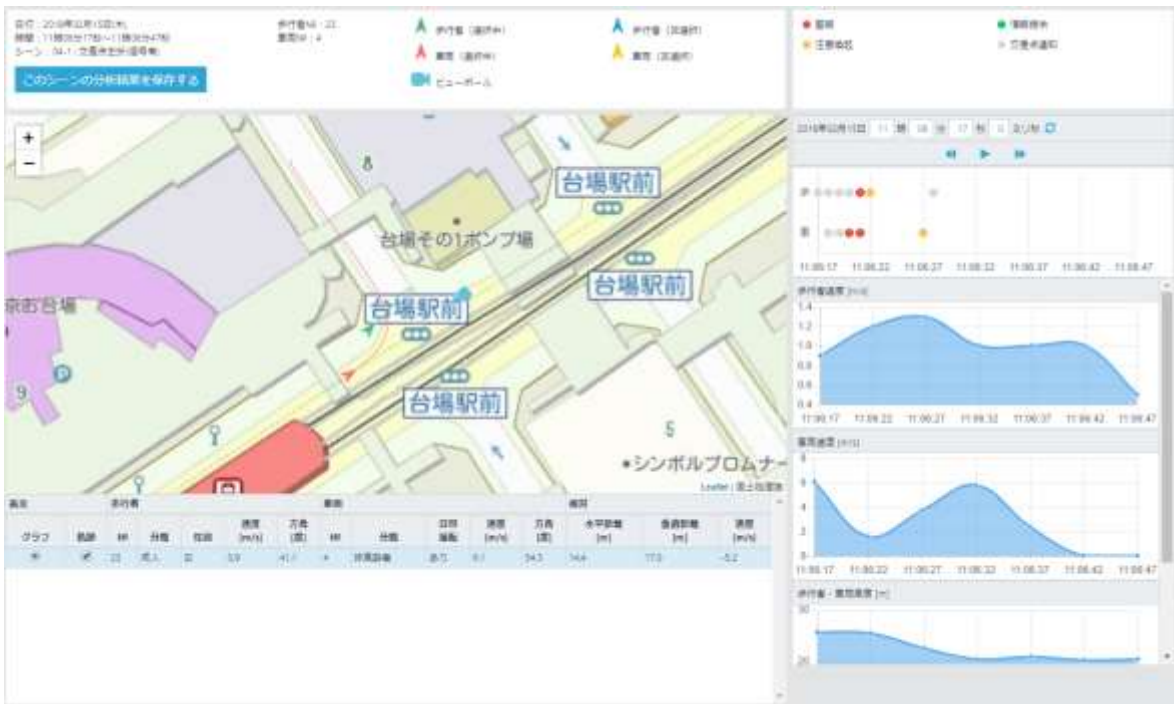
図 3-36 04-1 : 交差点左折 (信号有・台場交差点) における情報提供・注意喚起が発報されなかったサンプル

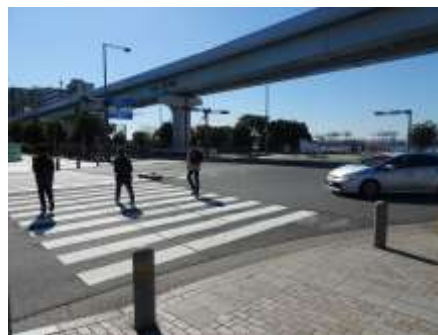
04-2 : 交差点左折(信号有)代替案

「04-2 : 交差点左折 (信号有・船の科学館交差点)」では、取得した 250 サンプルのうち、94%で正常作動の結果を得た。

6%の異常サンプルを確認すると、

- ・機器の接続不良
- ・歩行者・車両間が認識できず (電波不良)

また、正常作動のうち、6割近くで情報提供・注意喚起が発報されなかった。

図 3-37 04-2 : 交差点左折 (信号有・船の科学館交差点)

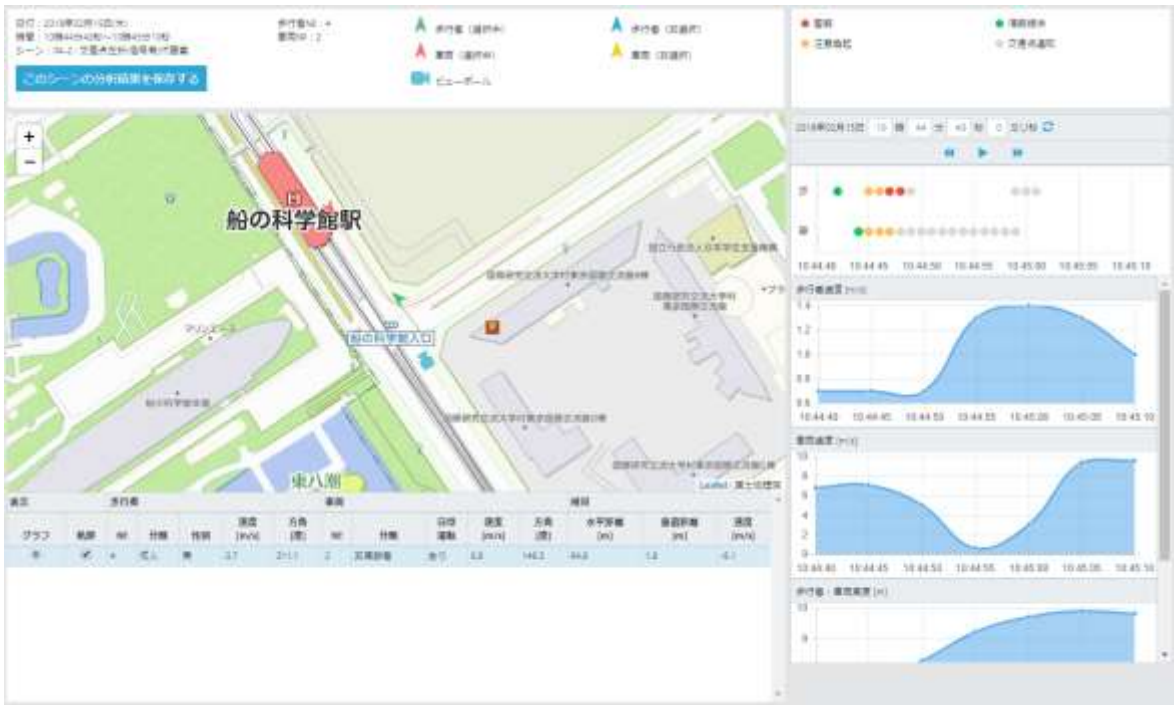
図 3-38 04-2 : 交差点左折 (信号有・台場交差点) における正常判定

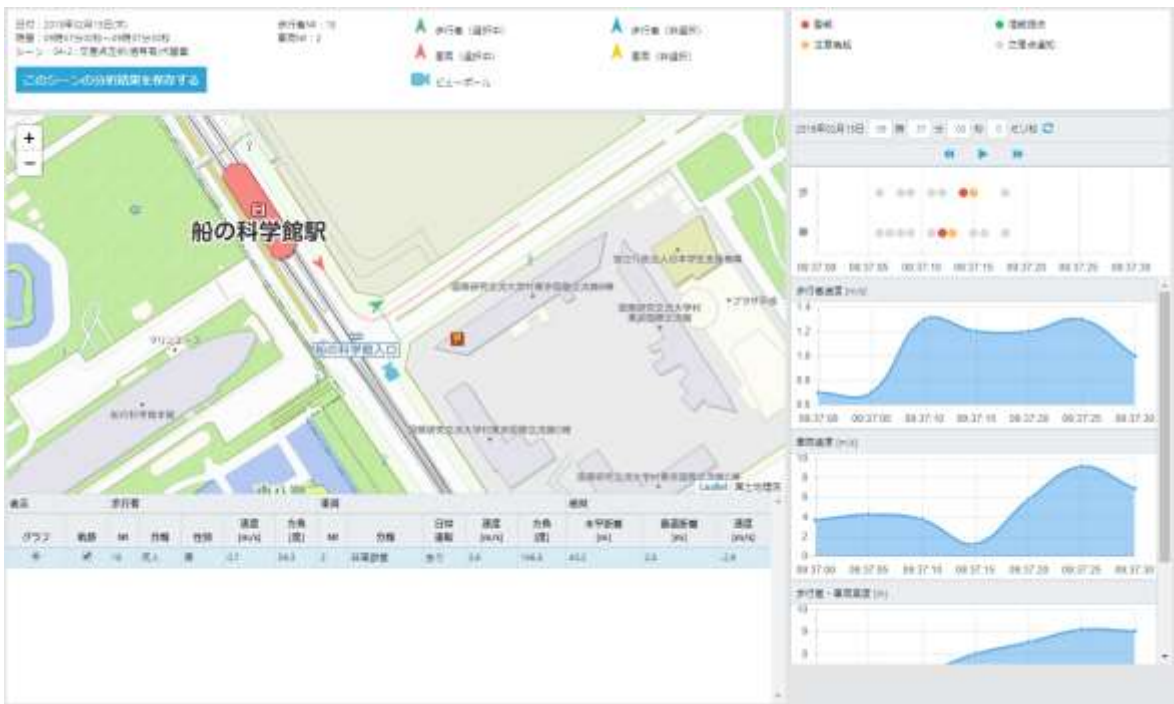
図 3-39 04-2 : 交差点左折 (信号有・船の科学館交差点) における情報提供・注意喚起が発報されなかったサンプル

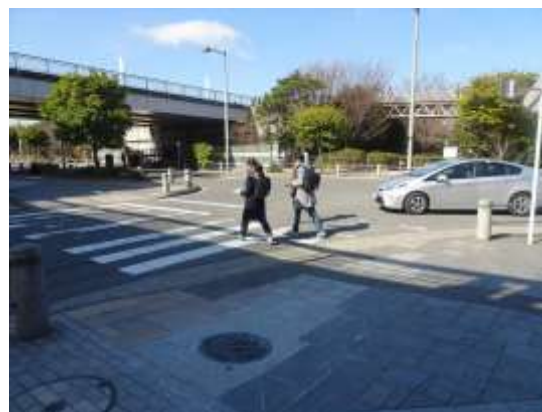
04-3 : 交差点左折 (信号無)

「04-3 : 交差点左折 (信号無・アクアシティ)」では、取得した 185 サンプルのうち、96%で正常作動の結果を得た。

7%の異常サンプルを確認すると、

- ・機器の接続不良
- ・歩行者・車両間が認識できず (電波不良)

正常作動のうち、6割近くで情報提供・注意喚起が発報されなかった。

図 3-40 04-3 : 交差点左折 (信号無・アクアシティ)

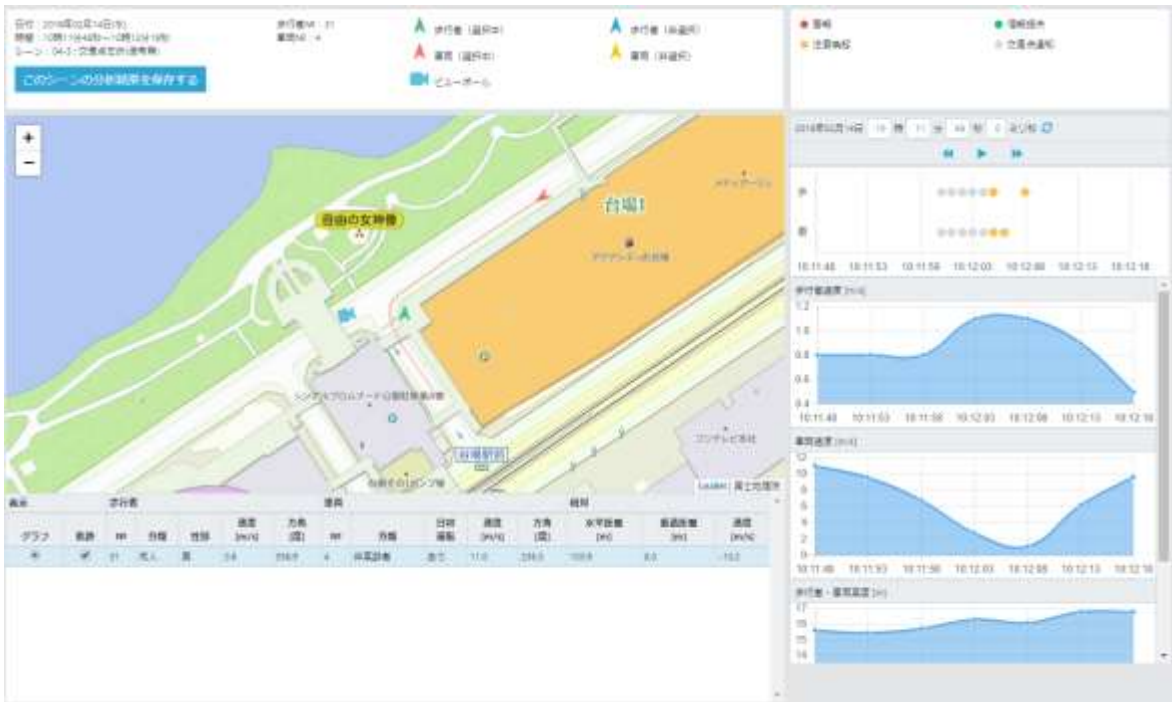
図 3-41 04-3 : 交差点左折 (信号無・アクアシティ) における正常判定

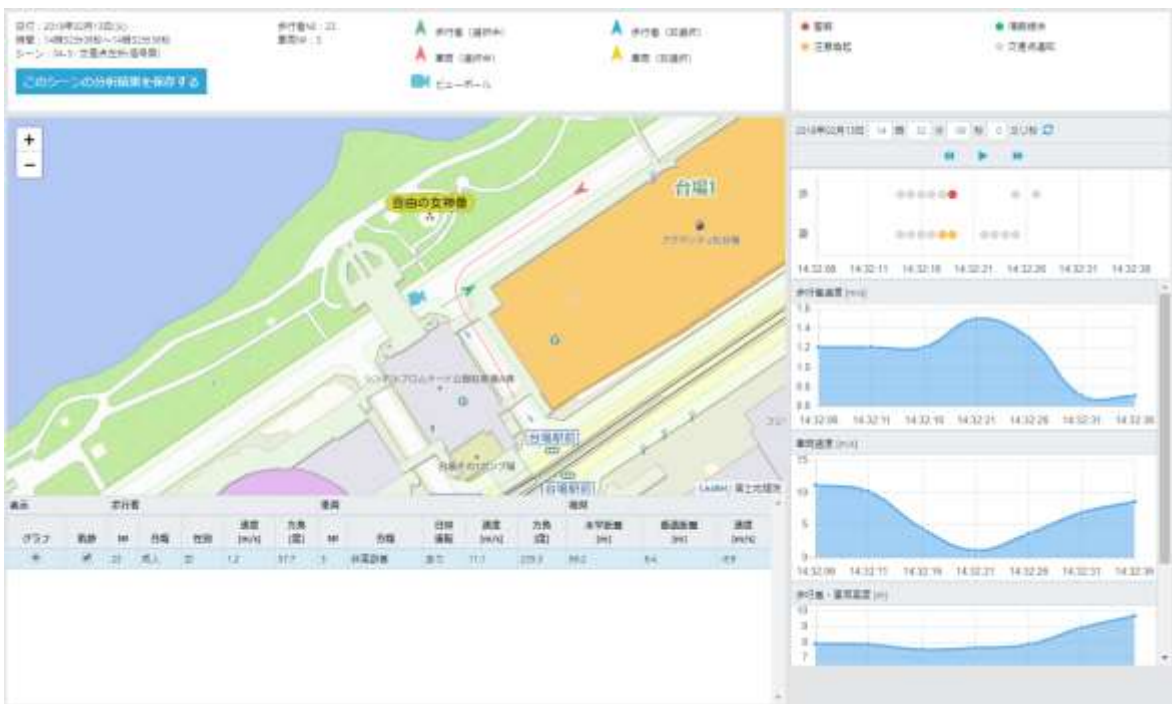
図 3-42 04-3 : 交差点左折 (信号無・アクアシティ) における情報提供・注意喚起が発砲されなかったサンプル (歩行者側)

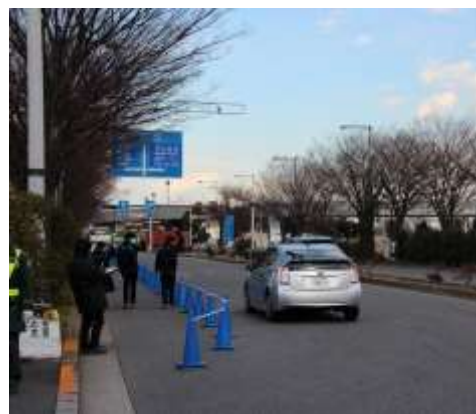
「05-1 : 歩道のない道路」では、取得した 257 サンプルのうち、93%で正常作動の結果を得た。

異常判定した 17 サンプルのうち 4 サンプルはチェックシートの特記事項を確認したところ、アプリエラーによるものであった。

図 3-43 05-1 : 歩道のない道路

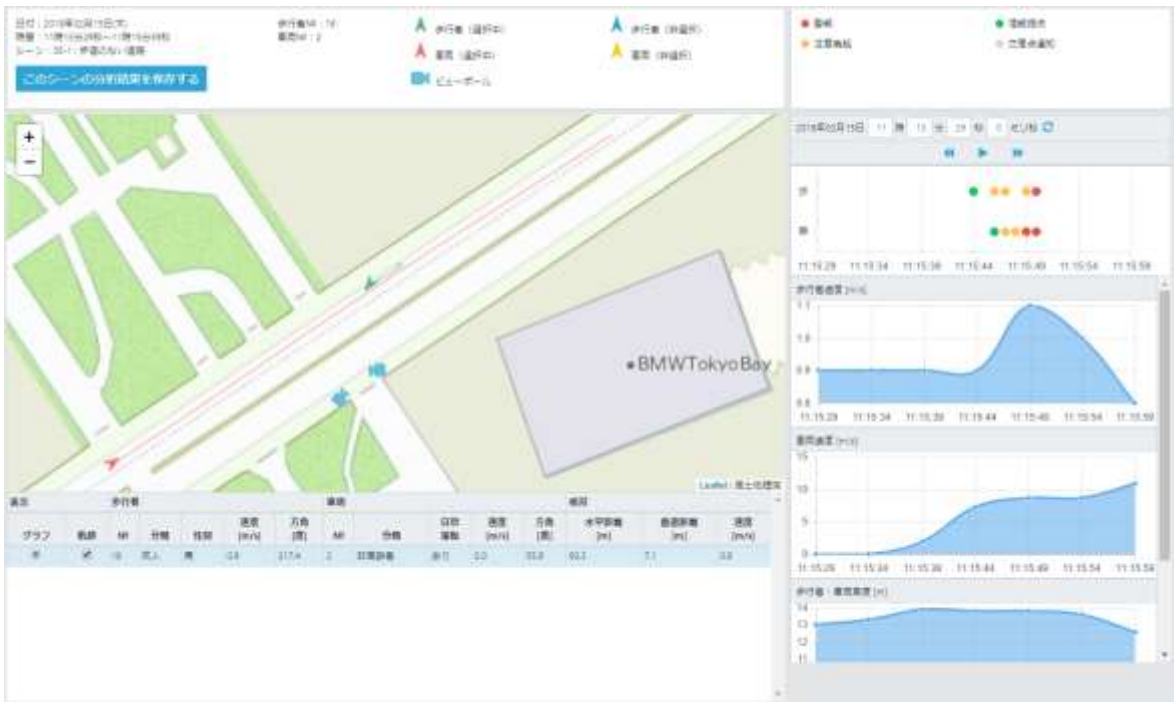
図 3-44 05-1：歩道のない道路における正常判定

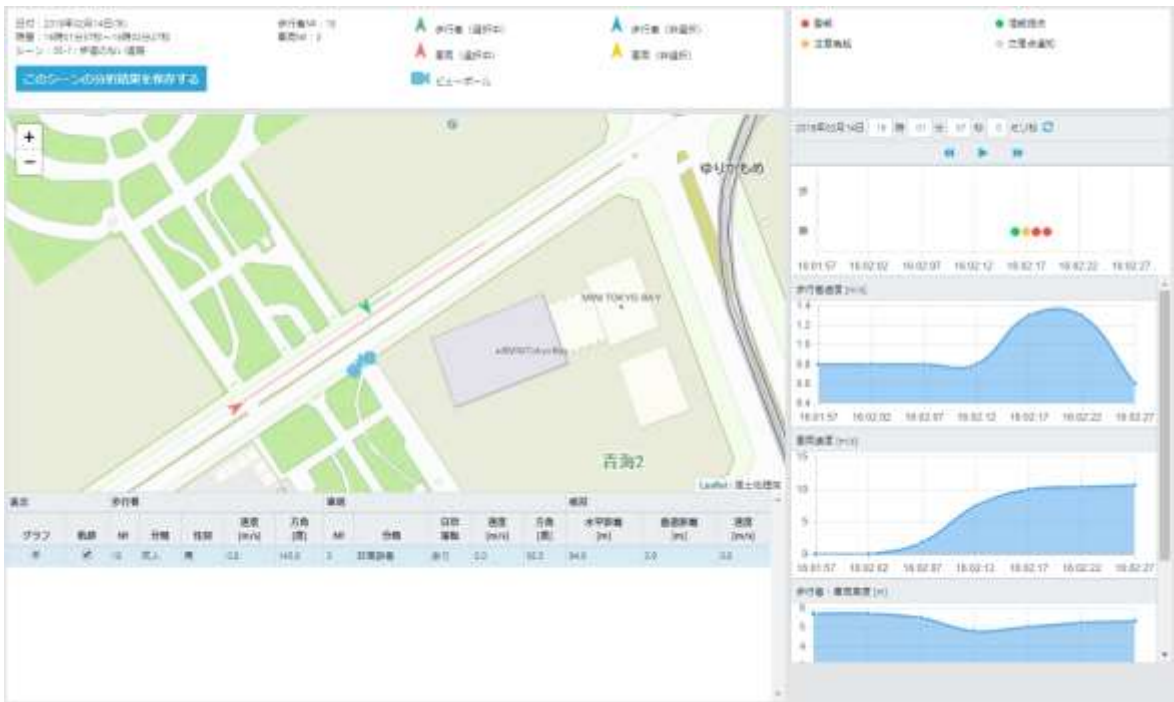
図 3-45 05-1：歩道のない道路における異常判定（歩行者側）

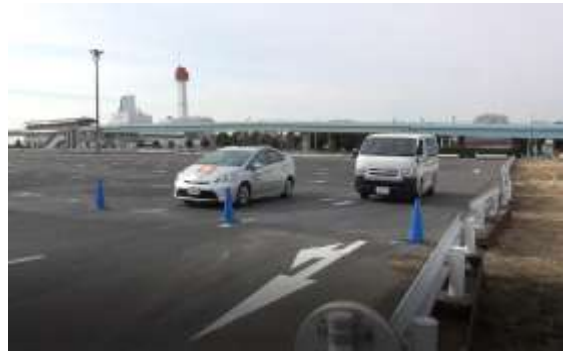
「06-1：車両内」は、駐車場で歩行者端末を持った被験者を乗せた車両を、車両端末を乗せた車両が追い越す形で実験を行った。取得した 143 サンプルのうち、92%で正常作動の結果を得た。

異常判定した 11 サンプルのうち、10 サンプルは車両側に交差点通知が発報されていた。もう 1 サンプルは実験中に車両モードから歩行者モードに切り替わったことで警報が発報された。車両の速度が時速 20km 以下になったことが原因と推察される。

図 3-46 06-1：車両内

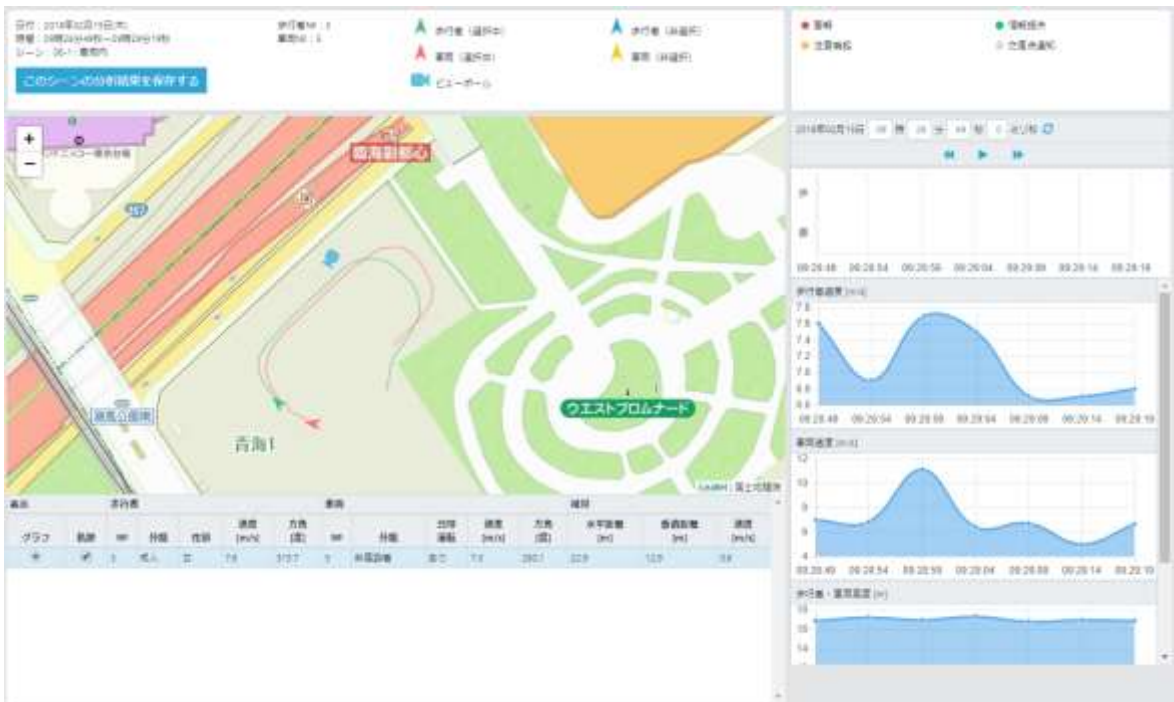
図 3-47 06-1：車両内における正常判定
