平成 29 年度
「戦略的イノベーション創造プログラム（SIP） /
自動走行システム / 大規模実証実験 /
歩行者事故低減」

報告書

平成 30 年 3 月
日本工営株式会社

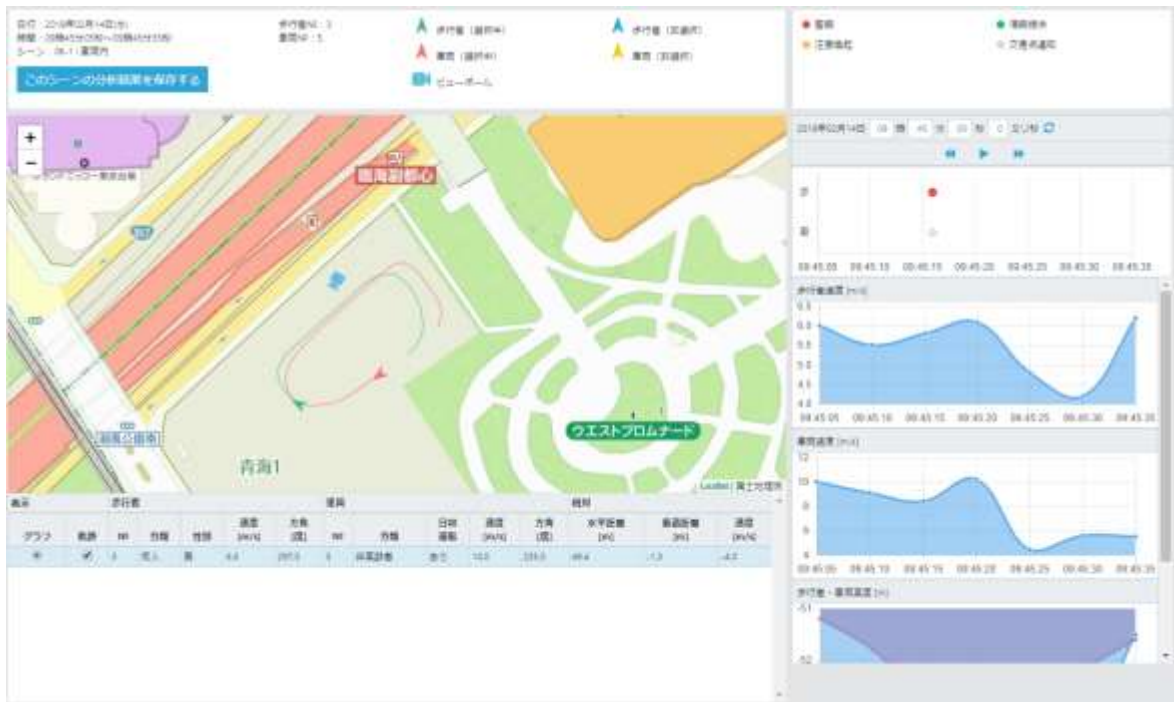
図 3-48 06-1 : 車両内における異常判定

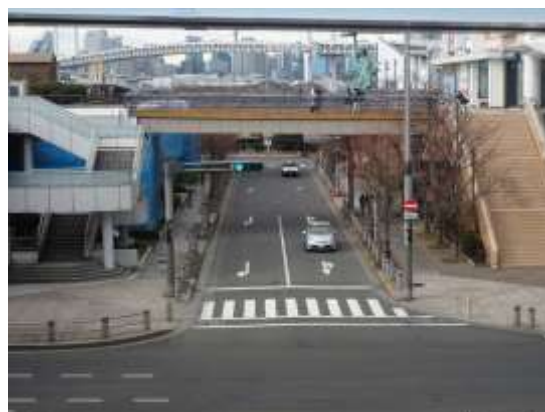
「08-1 : 歩道橋上」は、歩行者が歩道橋上に上がり、歩道橋判定になった状態で実験を行った。取得した 183 サンプルのうち、83%で正常作動の結果を得た。

異常判定した 31 サンプルのうち、5 サンプルは実験中に歩道橋モードから歩行者モードに切り替わったため、発報された。歩道橋モードから歩行者モードに切り替わってしまう原因としては、

- ・気圧センサーの測位結果があばれてしまい、歩道橋下と判定される
- ・GNSS の測位結果があばれてしまい、歩道橋リンクから外れてしまう (図 3-54)

図 3-51 08-1 : 歩道橋上

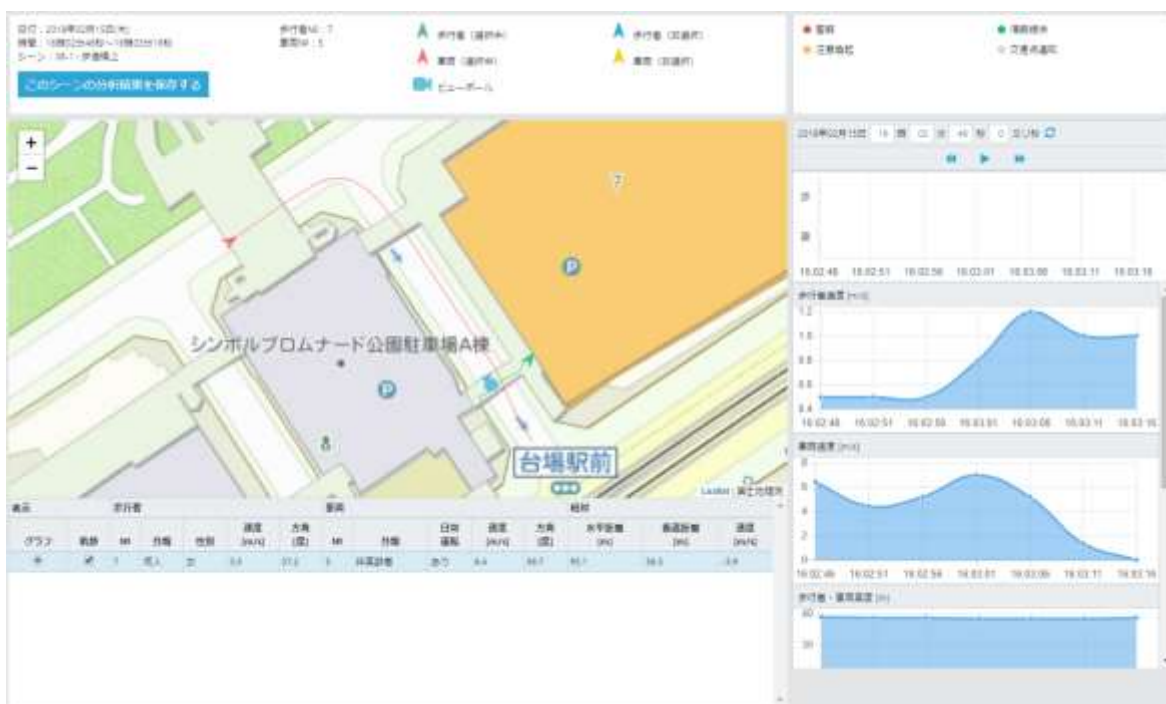
図 3-52 08-1 : 歩道橋上における正常判定

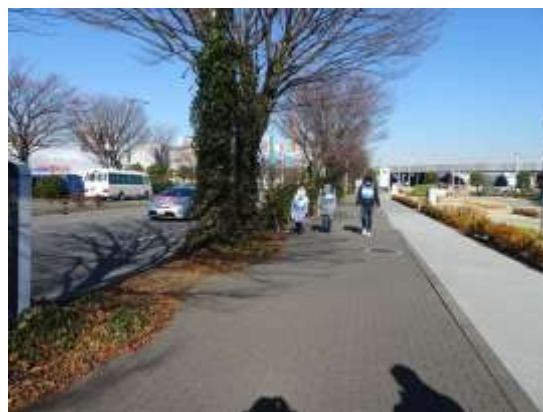
「09-1 : 歩道」は、反対車線から車両が交差点内で U ターンした際に、待機中のモニターに反応してしまうケースを確認した。詳細整理したところ、最終的に取得した 101 サンプルのうち、93%で正常作動の結果を得た。

異常判定された 7 サンプルは、端末上で歩道リンクの設定をしても発報があった。図 3-57 のように歩行者のログが車道に入ってしまうなど、GNSS の測位精度に依存していることが推察される。

図 3-55 09-1 : 歩道

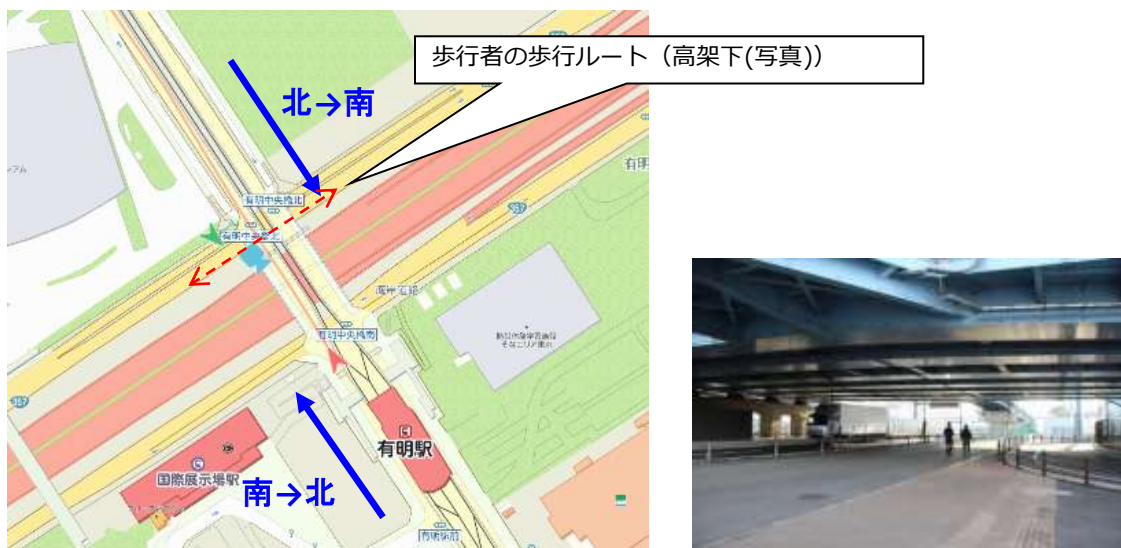
図 3-58 10-1 : 高架上下

支援の必要なシーン5（高架上下）では対象箇所に対し、構造的な特徴の異なる上下線で検証を行うことができた。

- ・ 北→南ルート（100m 手前は歩道と同じ高さ、登り坂を登りきったところが高架）
- ・ 南→北ルート（国道を挟むため、高架が続いた状態で通過）

結果、南→北は、ほぼすべてで正常動作（発報しない）の結果を得たが、交差前に登り坂の有る北→南は約 3 割で誤動作（発報してしまった）が発生している。

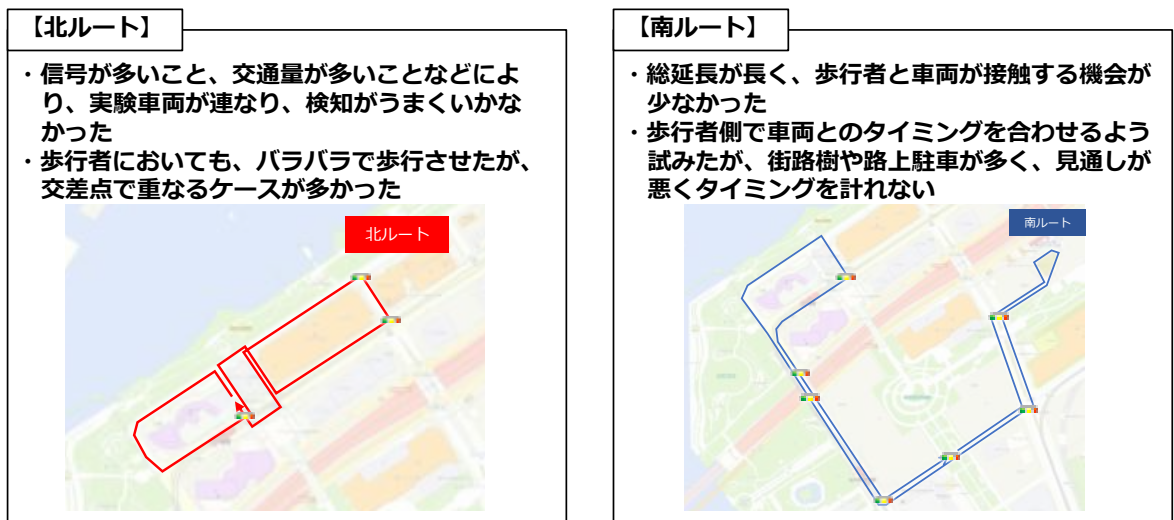
図 3-60 南⇄北ルートの自由流実験の結果

『自由流による実験は極めて困難』
であることが確認された。

車両台数は増やしても大きく向上はしない。エンカウンド率を向上させるためには歩行者の人数を増やす必要がある。また交通量が少ないルートや総延長を短くするなど、自由流が可能な理想環境を検証する必要がある。といった課題が確認された。そのため、これらを考慮した方式で本検証を実施する必要がある。

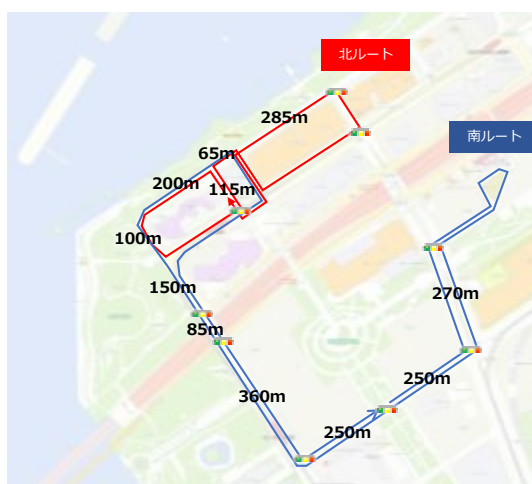
【高速60km/hで検証しようとした場合】

- ・ 自動車が停止状態から急加速して60km/hに到達するまでに約50mが必要
- ・ 60km/hの車両が停止するまでの約40mが必要

プレ検証では、最速 30km/h 前後での検証が限界であった。歩行者との接触のリスクを考えると、高速時の検証は困難である。またお台場のフィールドでは、信号が多いこと、交通量が多いこと、単路延長が短いことから、高速での検証には向いていない。

そのため、高速走行におけるシーンの検証をする場合、公道ではなく試験環境等で実施することが望まれる。
