「戦略的イノベーション創造プログラム（SIP）・自動走行システム」

次世代都市交通システムの正着制御に関する調査研究

報告書

一般財団法人 計量計画研究所

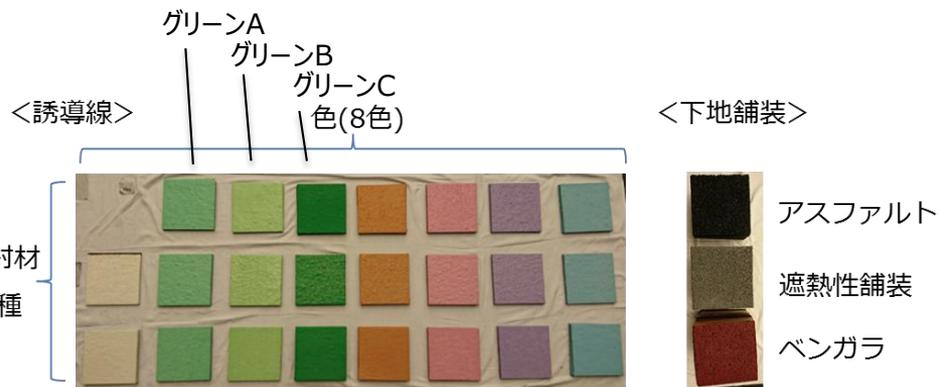
■ ラボでの実験条件の組み合わせ

テストピース	色	白、グリーンA、グリーンB、グリーンC、オレンジ、ピンク、紫、青	
	反射材	ガラスビーズ、AWT、ブライトグリップ	
	下地	アスファルト、ベンガラ、遮熱性舗装	
計測条件	日中	太陽光	朝日、日中、夕日（をライトで再現）
		照射方向	前方、後方照射、角度
	夜間	湿潤	乾燥、湿潤
		街路灯	街路灯あり、なし

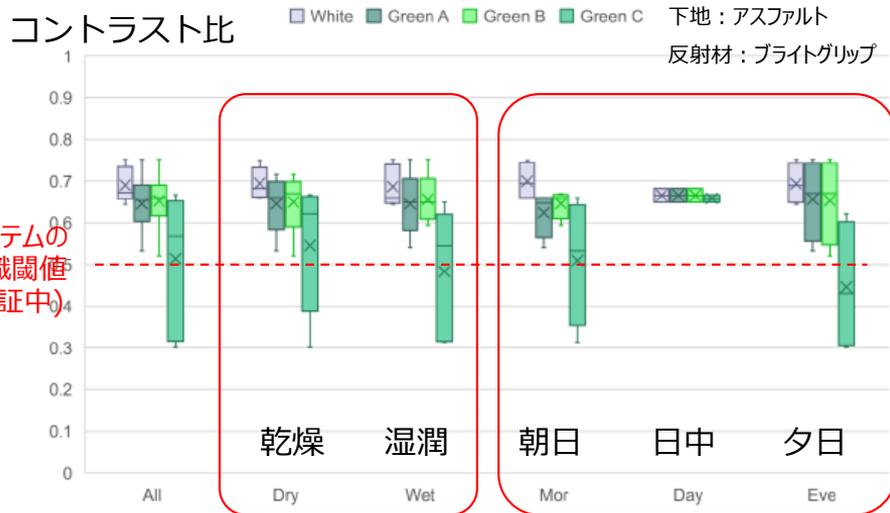
Image contrast of candidate colors, grouped

基礎性能評価：朝日/日中/夕日 + 乾燥/湿潤

システムの認識閾値 (検証中)

乾燥・湿潤での差異は無し

朝日・夕日の場合、色に依る性能差が生じる

- グリーンB、Aとも日中は白に近いコントラスト比が得られ、AよりBの方がコントラスト比が高めに計測される。

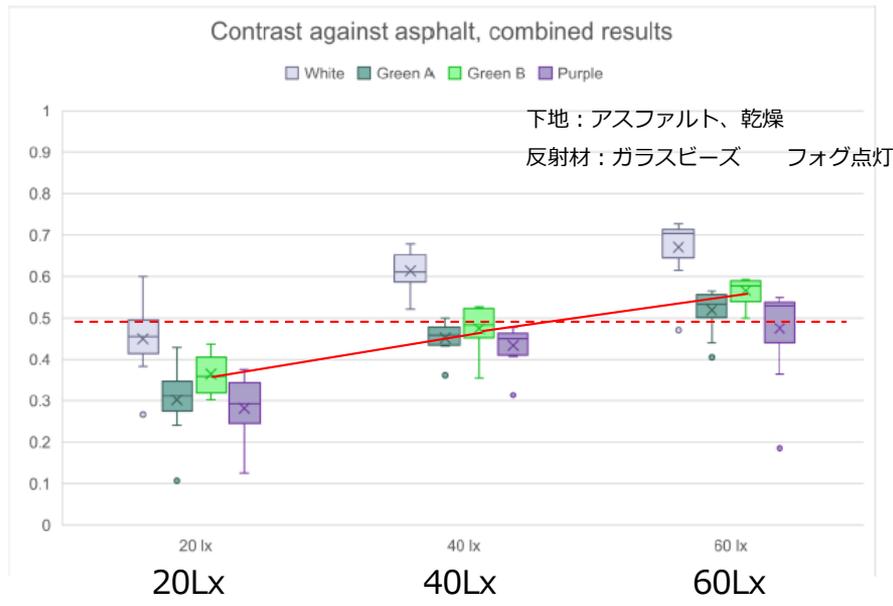
夜間ヘッドライト評価：街路灯照度の効果確認

- ・照度に従いコントラスト比も向上
- ・照度によってはシステム認識不可となる可能性有り

- 白に比べてグリーンBでも約0.1~0.2低下
- 街路灯照度とコントラスト比の相関データから、認識できる照明の照度範囲を判定する予定。

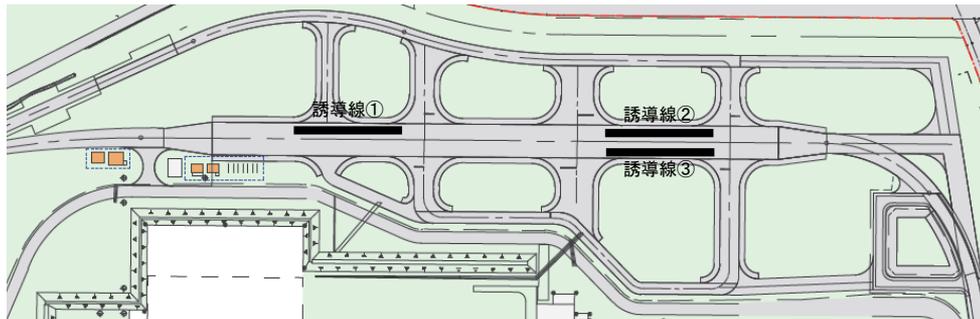
■JARIのV2X市街地コース(つくば市)の概要

日時	平成30年2月11日(日)～13日(火)の3日間
場所	一般財団法人日本自動車研究所(JARI)のV2X市街地コース 住所: 〒305-0822 茨城県つくば市苅間2530
実験項目	一般ドライバーへの影響検証
被験者	運転免許を所有する一般ドライバー(32名)
利用車両	トヨタ・カローラ

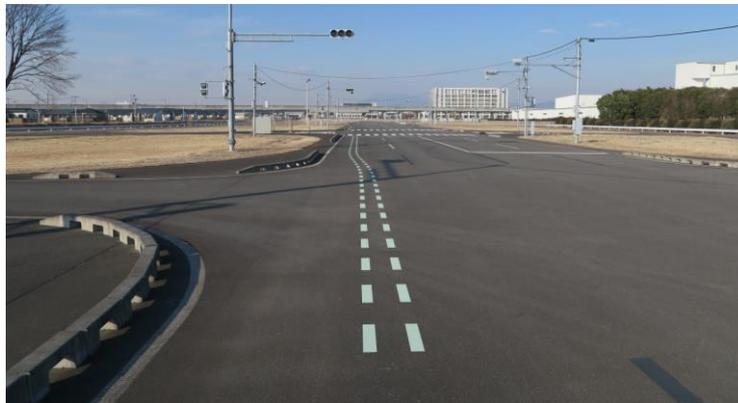
■ 誘導線① (緑)

法定線との混同を避けるため、線の色を緑とした案
誘導線② (白)

- ・ 誘導線①（緑）は、バスに関連するものと認識した被験者はいなかった。説明がないと迷いそうであると回答した被験者もいた（1名）。
- ・ 誘導線②（白）は、車線内で左に寄れという合図の線だと認識したモニタも若干いた（3名）。一方、線を踏まないように右に寄るとのモニタもいた（2名）。
- ・ 誘導線③（注記）は、「バス用」の標記をみて「バス専用レーン」と認識したモニタもいた（6名）。その中には、普段ならこの車線は走行しないと回答したモニタもいた（4名）。

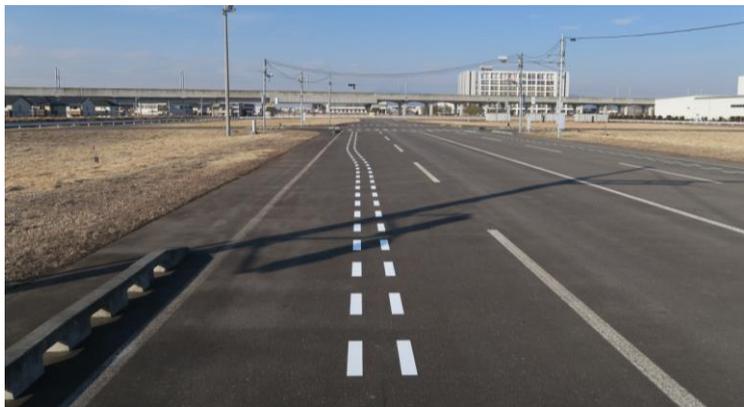
■ 誘導線② (白)

実証実験におけるリフレレンスとして設定
誘導線③ (緑・注記)

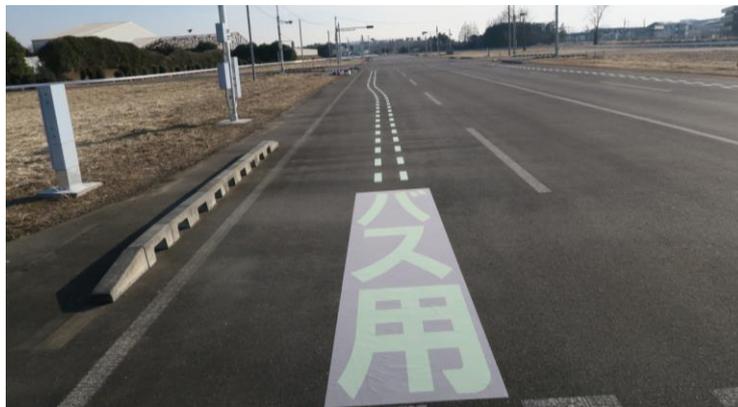
■ 誘導線③ (緑・注記)

バス用の標示であることを示すため、注記を路面に表示する案

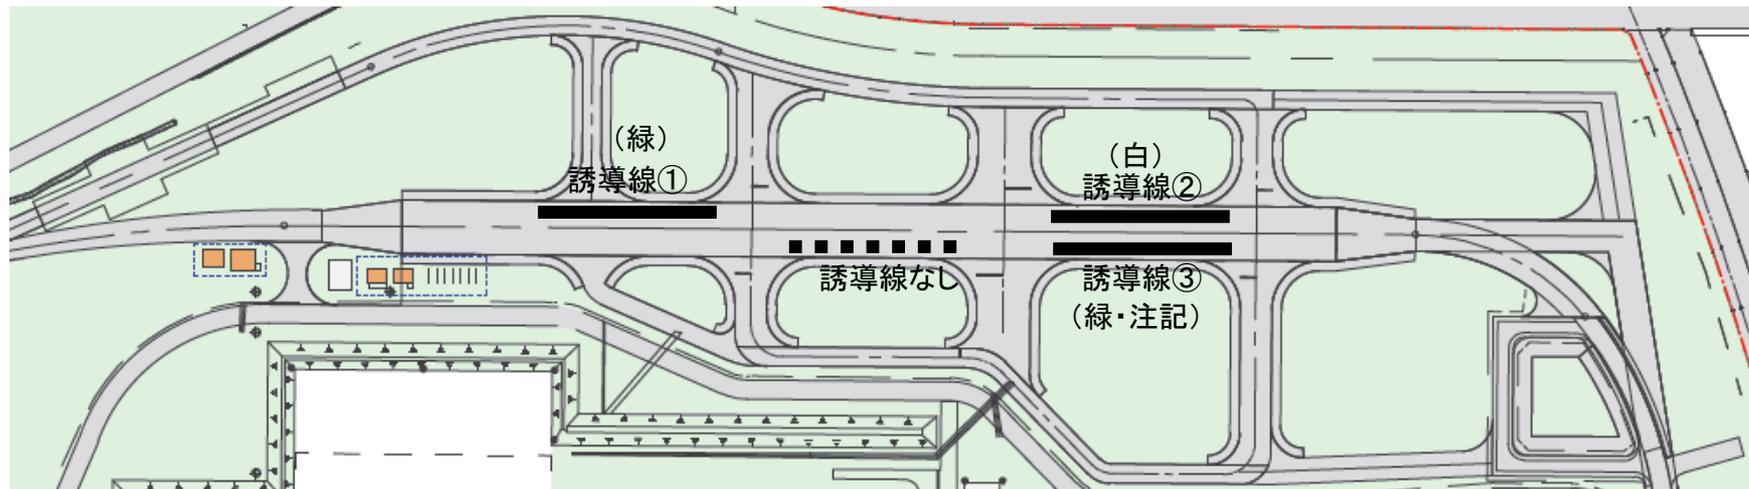
■ JARIのV2X市街地コース（つくば市）の概要と誘導線の設置箇

- モニターを3グループに分けて、グループ毎に異なる誘導線からスタートした。
- アンケート調査は、各モニターに対し2回実施した。初回に誘導線を走行した後に1回目を実施し、その後、全誘導線を走行した後に2回目を実施した。

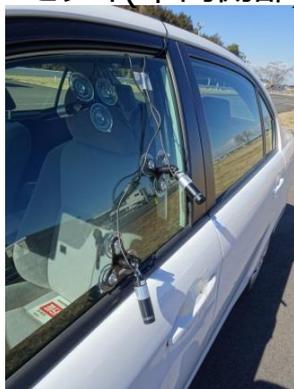
■ ビデオ(車両側部)

懸念される事象	評価項目	計測方法	評価基準
①ハンドル操作への影響 (例)誘導線側に寄って走行、ふらつき走行	横方向への変位量	車両側部からのビデオ撮影 (白線を撮影)	走行軌跡が大きく横ブレしていないこと
②誘導線の影響によるブレーキ操作への影響 (例)急ブレーキ	速度の変化	GPS	急激な減速が発生していないこと
③ドライバーへの心理的な影響 (例)誘導線の印象	運転者の意識	アンケート調査

※この他、誘導線以外の要因による異常値を除外できるように、車内にビデオを設置し、運転者の視線、ハンドル操作状況を撮影

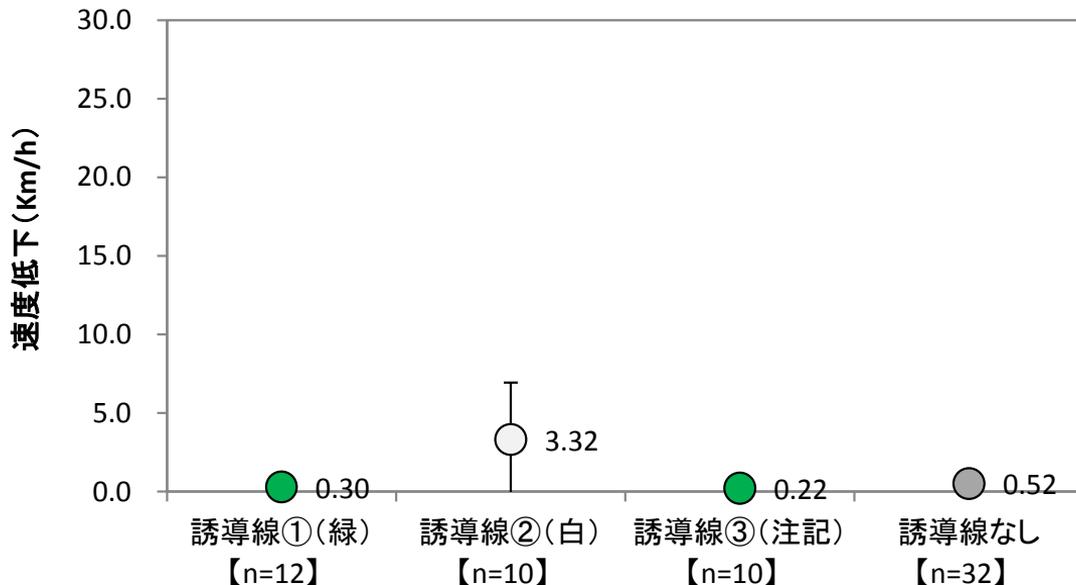
■ 誘導線通過による速度低下（誘導入口部の速度－誘導線通過時の最小速度）（標準偏差）

- 最初（初見）の誘導線を走行した際の速度の変化幅は下記のとおり。
 - 誘導線入口部での速度と誘導線通過時の最小速度により、誘導線付近での走行速度のブレ幅を確認すると、各誘導線とも大きな変動の違いはみられない。

※エラーバーは標準偏差を示す。

- 最初の誘導線を走行した際の状況は被験者別にみると、右表のとおり。
- 最大減速度を確認すると、何れの誘導線、被験者においても、**急減速はみられない**
※急減速を0.3Gと定義
- 「誘導線①（緑）」「誘導線②（白）」「誘導線③（注記）」とも、**誘導線通過時に、大きな速度低下はみられない**
- 速度低下が大きい二人の速度変化の状況を、次頁で確認した

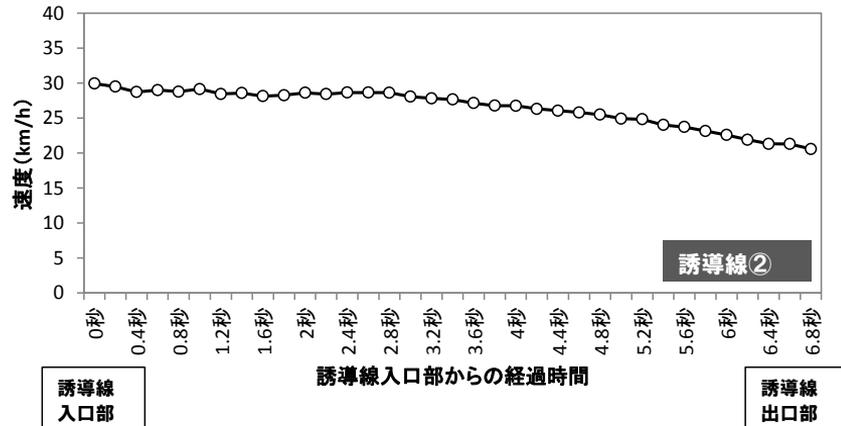
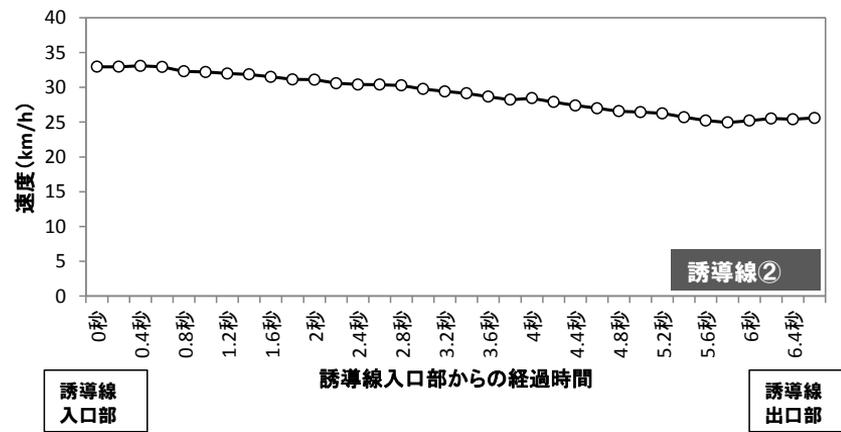
<速度変化の例>

1) 被験者15 : 減速量9.3km/h 加速度0.04G
(誘導線② (白線))

- 誘導部入口部から緩やかに速度が低下しており、アクセルを緩めて走行していたものと考えられる。
- 走行後のアンケートでは、「ブレーキ操作は行っていない」と回答している。

2) 被験者19 : 減速量8.0km/h
(誘導線② (白線))

- 誘導部入口部から緩やかに速度が低下しており、アクセルを緩めていたものと考えられる。
- 走行後のアンケートでは、「線の影響ではなく、前方の車線が減少するのが見えたため減速した。」と回答している。

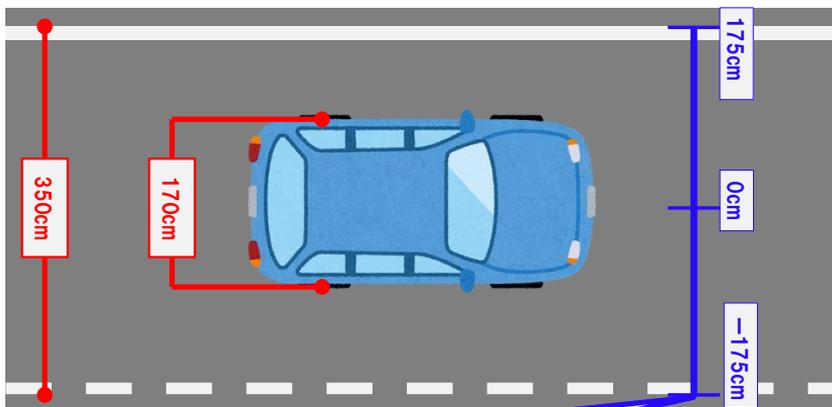
■車両の走行位置

- 最初の誘導線を走行した際の『入口部の走行位置』は下記のとおり。
 - 誘導線間で大きな違いはみられず、全体的に右寄りで走行している傾向がある。
 - 誘導線区間と誘導線なし区間の間に大きな違いはみられない。

【走行位置の定義】
○「車両の中心」を用いる
○車両が左寄りの場合は「+」、右寄りの場合は「-」

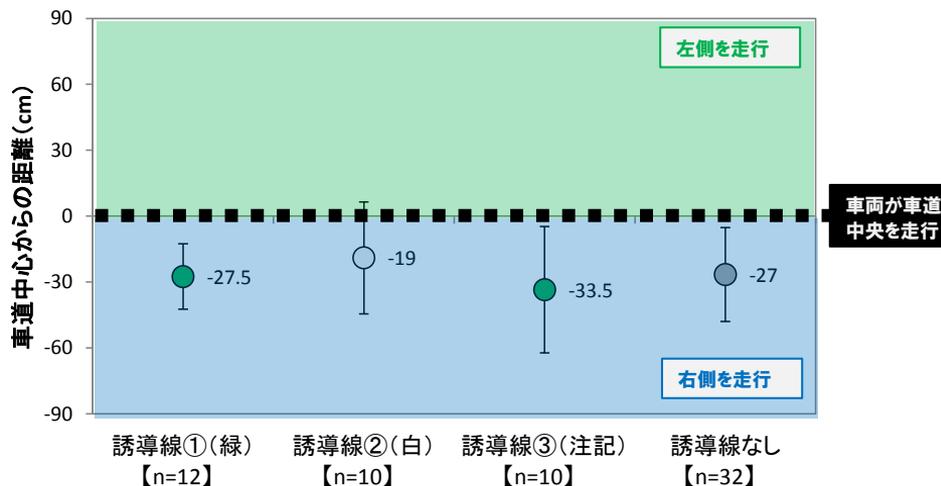
■車両の走行位置(区間入口部)(標準偏差)

※エラーバーは標準偏差を示す。

- 最初の誘導線を走行した際の状況は被験者別にみると、下記のとおり。
 - 横変位量は何れの誘導線とも概ね20cm程度である。
 - 「誘導線②」「誘導線③」では誘導線通過による横変位量が大きい被験者もいるため、走行状況を次頁で確認する。

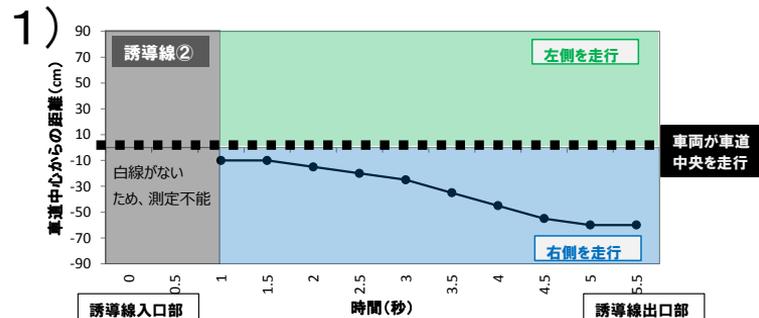
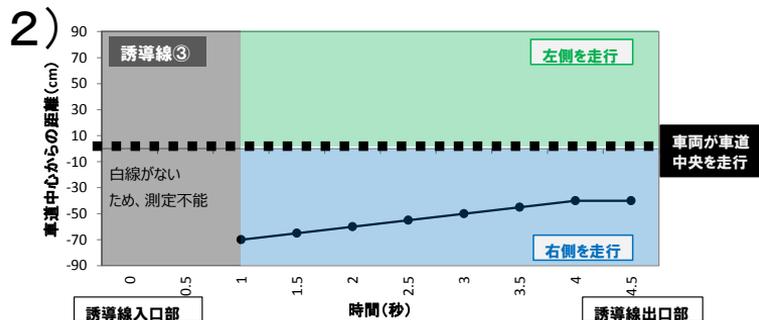
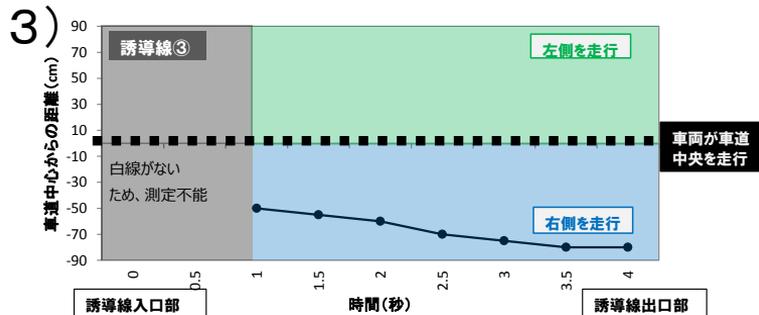
1) 被験者18：横変位量50cm（誘導線②（白））

- 誘導線の区間において、車線の範囲で右側に寄っている。
- アンケート調査では、「何のラインかわからず不安になった。」「ラインを踏まないように右側に寄った」と回答している。

2) 被験者26：横変位量30cm（誘導線③（注記））

- 入口部では右側から走行し左側に寄っている。
※他の誘導線も右側を走行している。
- アンケート調査では、「バス専用レーンだと思ったので、一般道走行中に設置されていたら、その車線は通らない」と回答している。

3) 被験者31：横変位量30cm（誘導線③（注記））

- 誘導線の区間において、車線の範囲で右側に寄っている。

横変位量の度合いが大きい被験者を対象に、誘導線走行時の走行軌跡を確認する

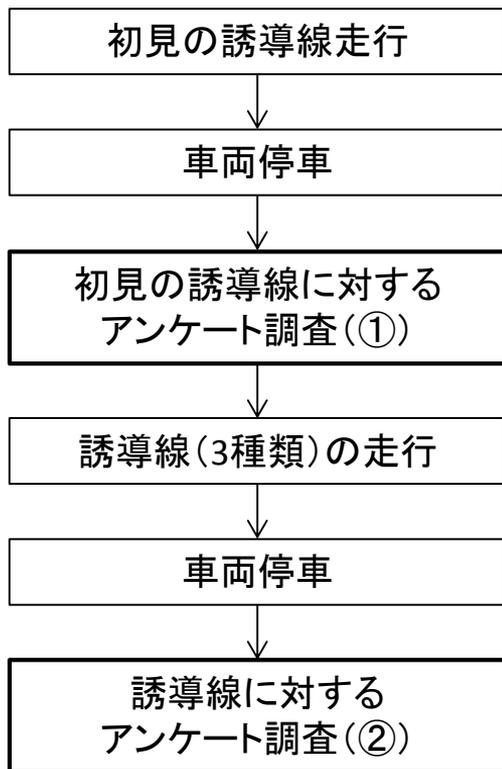
■ 実証実験時のアンケート調査の流れ

分類	問番号	設問内容	
アンケート調査①	問1	走行エリアで気になったことはあるか。 ・誘導線に気づいた場合 ⇒ 問2へ ・誘導線に気づいていない場合 ⇒ 問6へ	
	問2	誘導線の認識	
	問3	誘導線通過時の運転意向	
	問4	誘導線通過時の運転挙動	
	問5	誘導線による運転への影響	
	問6	(誘導線を見せて)誘導線に気づいたか。 ・気づいた場合 ⇒ 問7へ ・気づいていない場合 ⇒ 問10へ	
	問7~9	(問2~4と同様)	
	問10	(問5と同様)	
	アンケート調査②	問1	・性別 ・年齢階層 ・普段の運転頻度と運転歴
		問2	(誘導線を見せて)各誘導線に気づいたか。
問3		誘導線の認識	
問4		誘導線通過時の運転意向	
問5		誘導線通過時の運転挙動	
問6		誘導線による運転への影響
