「戦略的イノベーション創造プログラム（SIP）
自動走行システム／大規模実証実験／次世代都市交通
／次世代都市交通システム正着制御に係る
センシング技術や制御技術の実用化」
成果報告書

平成31年2月28日

株式会社ジェイテクト

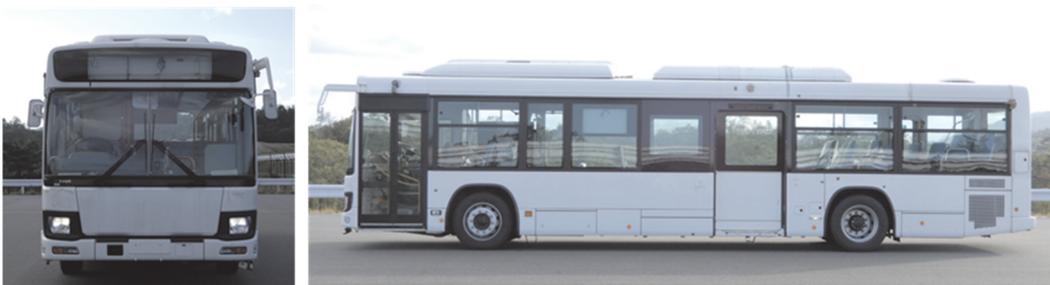
図 1.2.1-1 試験車両 (大型バス) 外観

試験車両は、単車バス (日野自動車株式会社保有、以下大型バス) を使用した。図 1.2.1-1 に、車両外観、表 1.2.1-1 に、試験車両主要諸元を示す。重量は、運転者 1 名乗車時の実測値である。

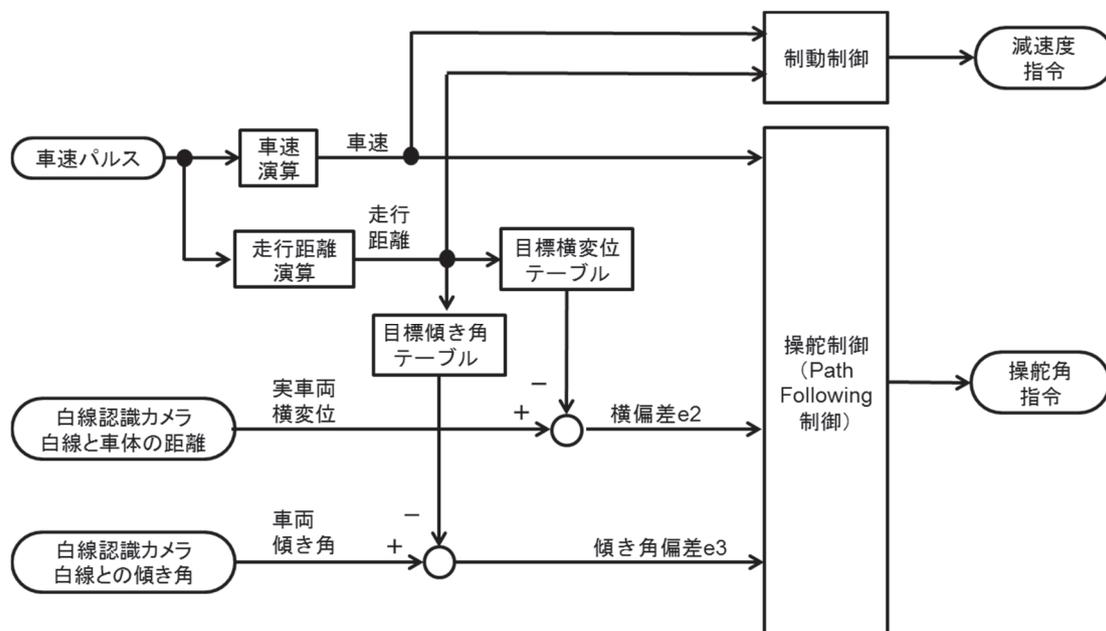
図 1.2.2-2 正着制御構成 (制御ブロック図)

正着制御における目標操舵角の算出は、平成 28 年度報告書 1.2.1 項 (iii) と同様の手法を用いた。本制御では、仮想的に設けられた参照軌道上を走行する参照車両の軌跡（目標軌跡）を追従させる Path Following 制御[2]を用いている。図 1.2.2-2 に制御ブロック図を示す。目標軌跡は、走行距離に対する白線と車体（カメラ搭載位置）の横変位をテーブルデータとして持たせている。前方カメラより算出した白線と車体の距離を実車両横変位とし、目標軌跡と実車両横変位の差を横偏差 e_2 として算出する。実車両傾き角は、前方カメラより算出される傾き角を用い、目標傾き角と実車両傾き角の差を傾き角偏差 e_3 として算出する。本年度の操舵に関する開発は、横偏差 e_2 算出に関する方策、Path Following 制御のゲインに関する方策、Path Following 制御で算出した目標タイヤ転舵角から目標操舵角に換算する部分での方策であり、具体的には、1.3 節で示す。

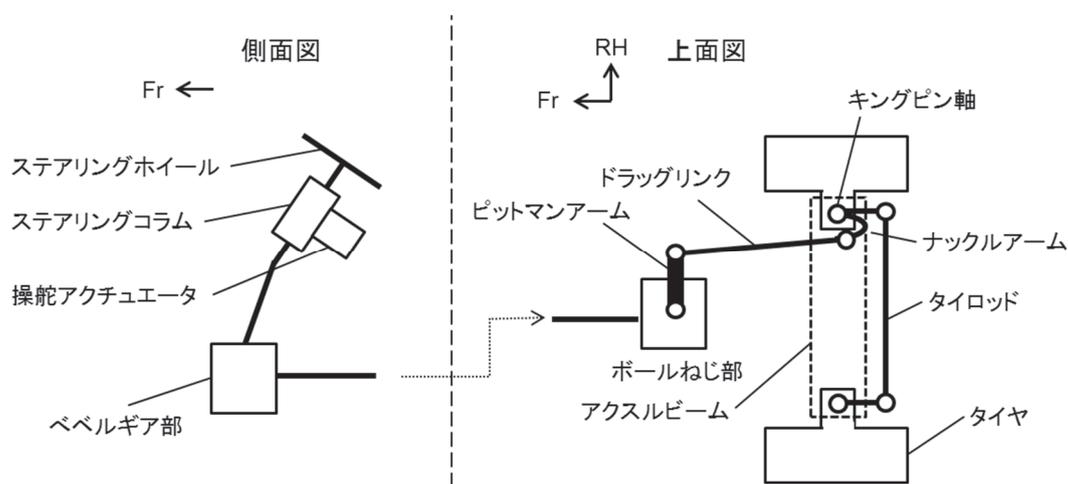
図 1.2.3-1 操舵系構成概念図

平成 28 年度報告書 1.2.1 (ii) と同様、ステアリングコラムに操舵アクチュエータを取り付けた。図 1.2.3-1 に操舵系の構成概念図を示す。ステアリング機構はボールねじ式油圧パワーステアリングであり、ステアリングコラムからの入力が入力ピットマンアームの揺動運動となる。ピットマンアームは、ドラッグリンクを介し右輪ナックルアームに接続され、右輪がキングピン周りに転舵される。右輪はタイロッドを介して左輪と接続され、左輪が転舵される。また、タイヤ転舵角の代用特性として、タイロッド変位を取得した。平成 28 年度報告書 1.2.2 (ii) と同一の構成である。

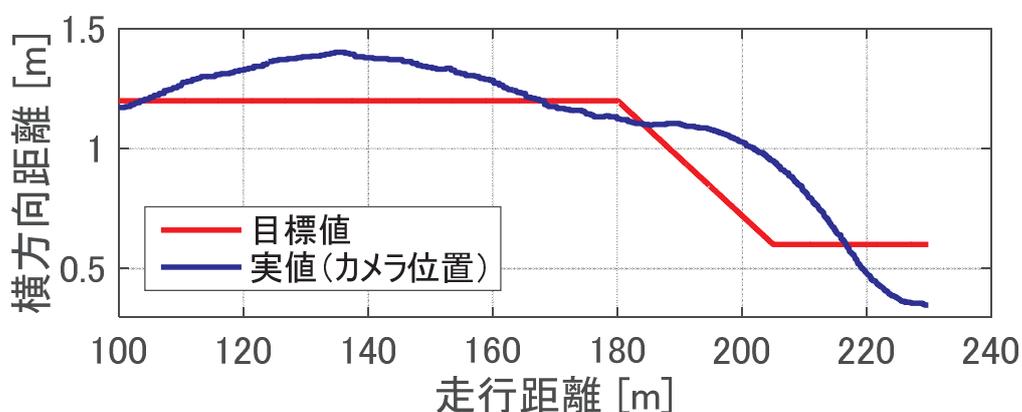
図 1.3.1-1 直線時に合わせたゲインでの挙動

平成 28 年度報告書第 1 章での Path Following 制御（以下、従来の制御）では、正着時／正着以外走行時（直線走行時）にかかわらず、目標との横偏差の縮小に寄与する項の制御ゲイン（ k_2 ）は一律であった。しかし、一律のゲインでは、正着時と正着以外走行時のような、走行シチュエーションが異なる場合、どちらにも最適な挙動となる設定とすることが難しかった。一例として、直線走行条件で調整した制御ゲイン（ k_2 ）を用いて正着した際の車両挙動を図 1.3.1-1 に示す。この制御ゲイン設定では、正着時は目標に追従できていないことが分かる。

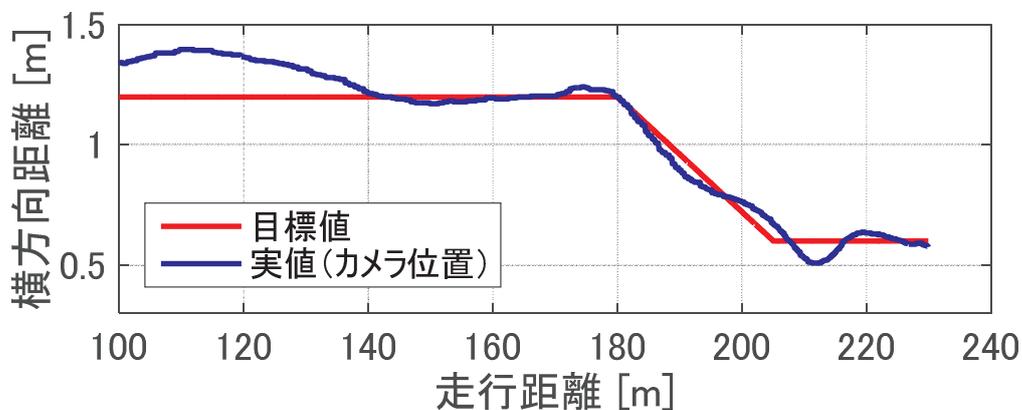
図 1.3.1-2 直線走行時と正着時でゲイン切替えした際の挙動

そこで、制御ゲイン（ k_2 ）を「直線走行時」と「正着時」に分け、切替える制御とした。図 1.3.1-2 には、直線走行条件と正着条件のそれぞれで制御ゲインを調整し、切替えを行った際の車両挙動を示す。「直線走行時」、「正着時」共に、目標にある程度追従できており、それぞれのシチュエーションに合わせた最適な車両挙動の実現が可能となった。

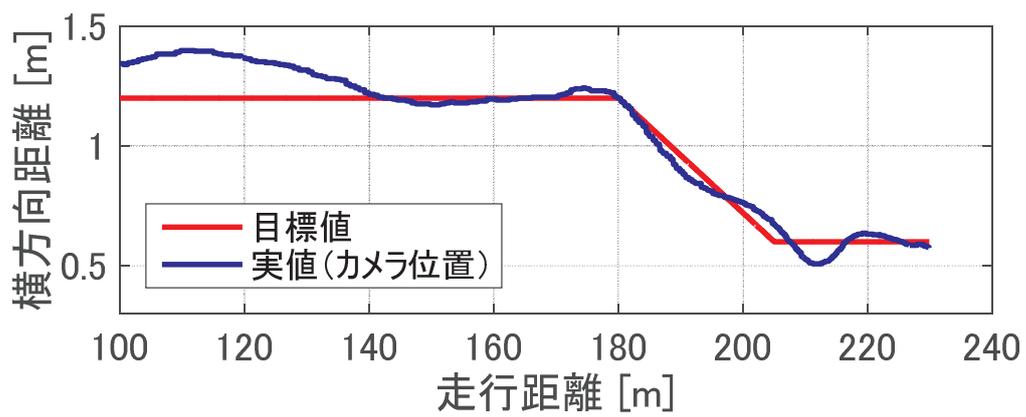
図 1.3.2-3 偏差確認位置の最適値設定による車両挙動

以上の様に、各シチュエーションにおいて、最適な偏差確認位置を設定することにより、直線走行から正着までの目標追従性を向上させることができた。図 1.3.2-3 にその一例を示す。

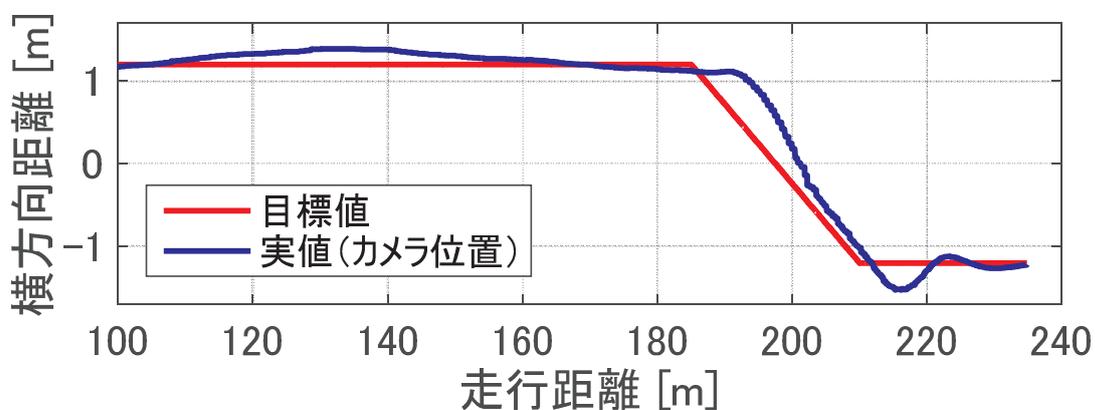
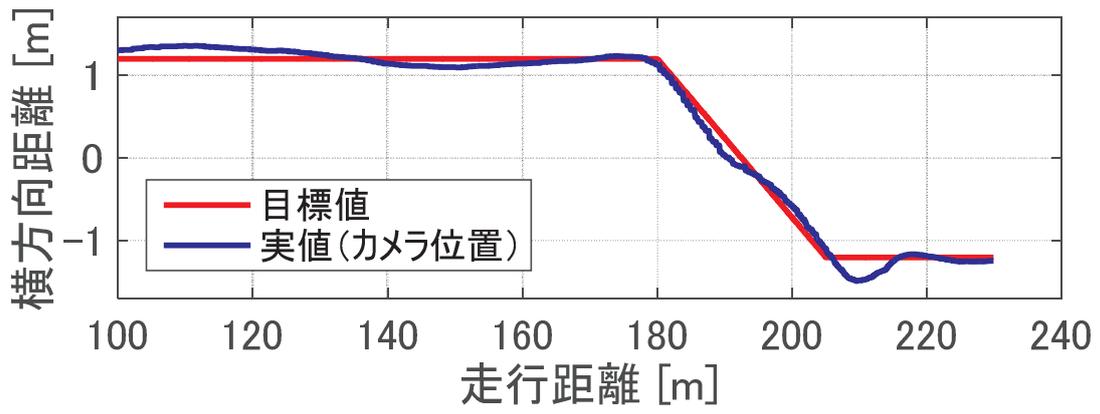
図 1.3.3-1 目標横変位における偏差確認位置の効果

1.3.2 項 では、制御変数である横偏差について、車両前方の値に変換し、制御に用いていた。しかし、目標横位置（目標軌跡）については常に現在の走行距離（走行位置）における値を用いており、車両の応答遅れが大きかった。図 1.3.3-1 (a) に走行軌跡を、式 (1) に横偏差 $e2$ の算出式を示す。

車両の応答遅れを解消するため、横方向位置の目標値についても、横偏差と同様に車両前方（偏差確認位置）の値に変換するようにした。これにより、車両の応答遅れを低減でき、目標追従性が向上した。図 1.3.3-1 (b) に走行軌跡を、式 (2) に横偏差 $e2$ の算出式を示す。

(a) 目標への偏差確認位置追加無し

(b) 目標への偏差確認位置追加有り

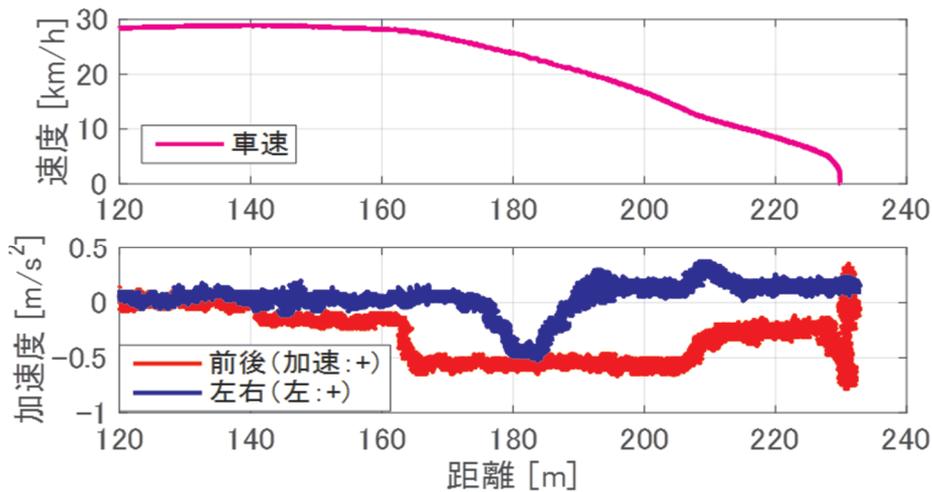
図 1.3.5-1 制動制御時の挙動

制動制御では、現時点の车速と停止目標位置から目標減速度を算出し、アクチュエータに指令を与えた。減速度については、減速区間を前半／後半に分け、前半： 0.5m/s^2 程度、後半： 0.2m/s^2 程度とした。これは、減速区間後半の減速度を弱めることで、停車直前の減速度の急増を防ぐことを目的とした。図 1.3.5-1 に、制動制御時の挙動を示す。

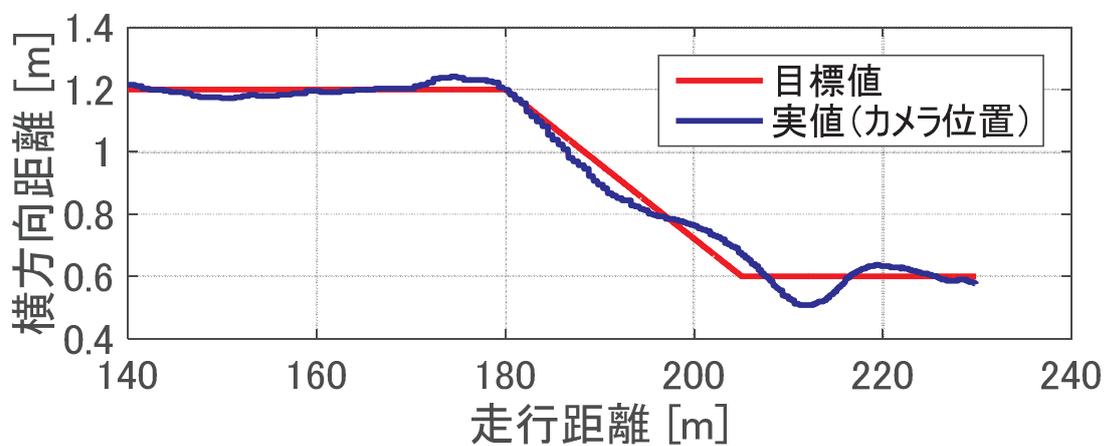
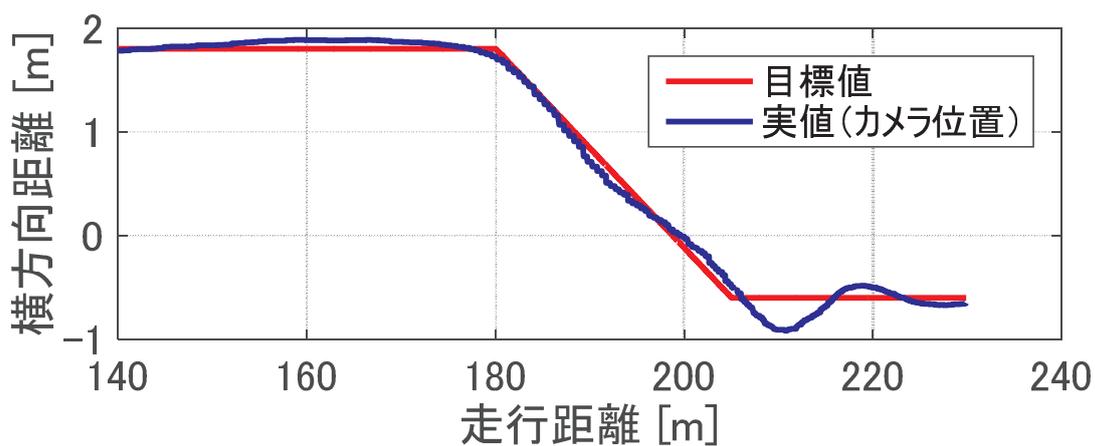
図 1.3.6-1 幅寄せ量拡大時の正着動作

これまで、正着時の幅寄せ量を 0.6m とし試験を実施してきた。しかし、実環境においては、さらに大きな幅寄せ量が求められる可能性がある。そこで、幅寄せ量を拡大した正着制御を行い、正着動作の確認を行った。幅寄せ量は、別プロジェクトにおける正着軌跡（幅寄せ区間 35m、幅寄せ量 3.6m）を参考に、幅寄せ時の車両傾き角を同様とするため、「幅寄せ区間 25m、幅寄せ量 2.4m」とした。なお、2.4m は一般的な車線幅とほぼ同程度である。

図 1.3.6-1 に、幅寄せ量を 0.6m、2.4m とした際の正着動作を示す。どちらも、最終的に目標値に追従し、正着可能であることが確認できた。

(a) 幅寄せ量 0.6m 時

(b) 幅寄せ量 2.4m 時

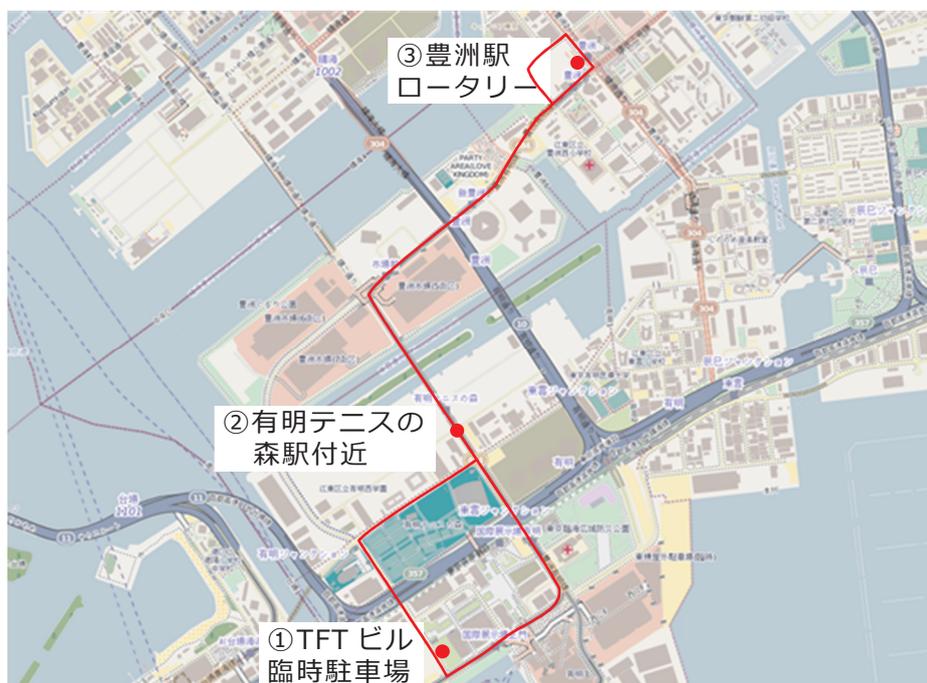
図 1.4-1 実証実験コース

公道を含めたコースとして、東京臨海地域にて実証実験を行った。コースは、G1 駐車場 (TFT ビル西隣、江東区有明 3 丁目)～豊洲駅(江東区豊洲 2 丁目) の往復とした。正着箇所は、G1 駐車場内の仮設プラットフォーム、有明テニスの森駅付近の路肩北向き、豊洲駅ロータリー、有明テニスの森駅付近の路肩南向きの 4 箇所とした。

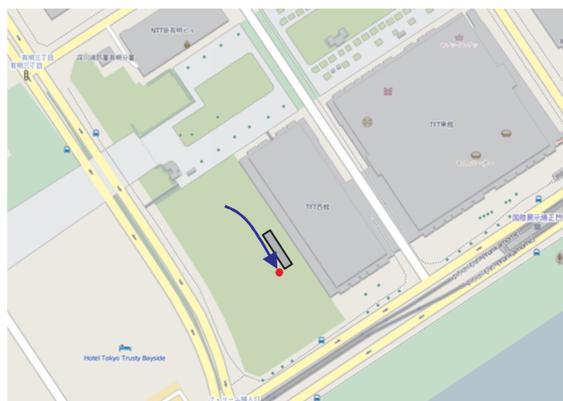
図 1.4.1-1 G1 駐車場正着箇所

図 1.4.1-1 に G1 駐車場内の正着位置を、図 1.4.1-2 に仮設プラットフォームを示す。仮設プラットフォーム高さは約 340mm とし、バスステップ同等の高さとして、車いすを含めた乗降を考慮した。

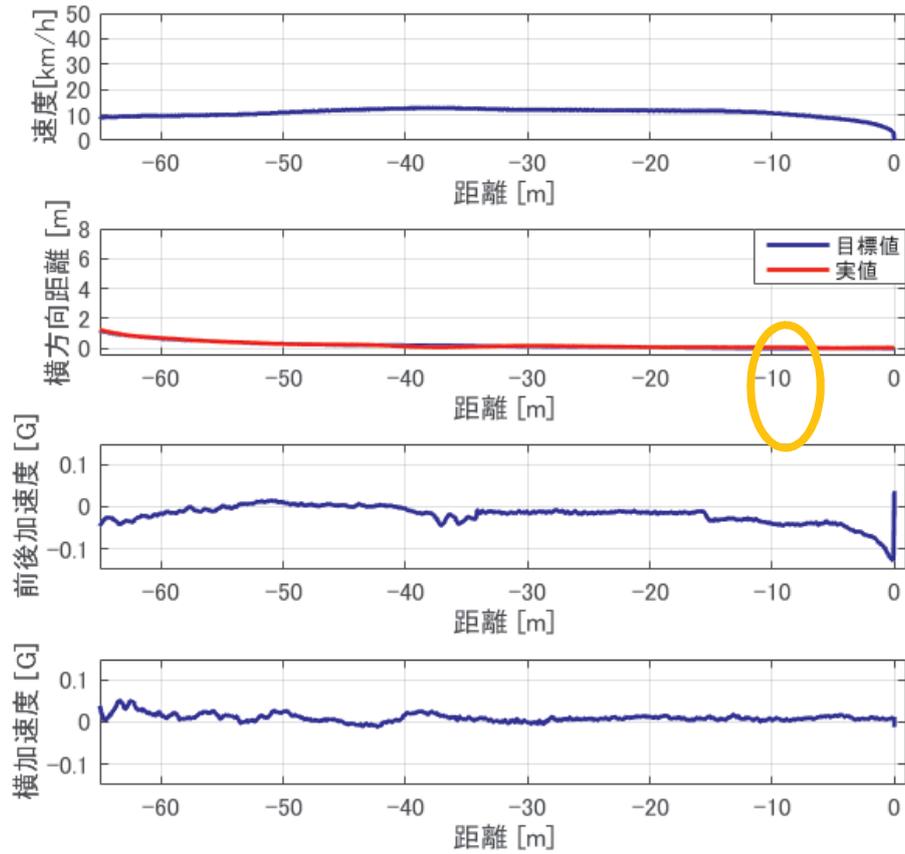
図 1.4.1-3 正着時のバス挙動データ

障害物がないため GPS 受信状況に問題なく、また正着までの軌跡も自由度が高く、安定して正着可能であった。正着動作の途中は加速度が小さかったが、完全停止直前に前後加速度の変化が大きく、乗客の乗り心地の面で改善が必要と考えられる。

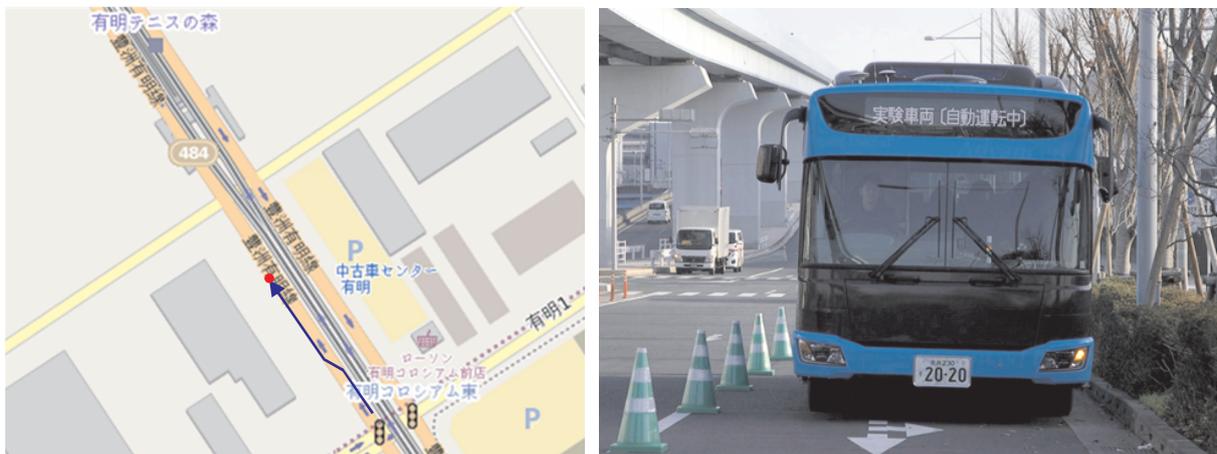
図 1.4.2-1 有明テニスの森駅付近 北向き正着箇所

図 1.4.2-1 に有明テニスの森駅付近路肩、北向きの正着箇所を示す。正着箇所手前に高架の橋脚があり、GPS 信号が一旦途切れる。その通過後、GPS 受信の回復が遅い場合があるが、正着についてはほぼ安定して可能であった。ただし、停止位置精度向上と前後加速度変化の低減が必要と考えられる。

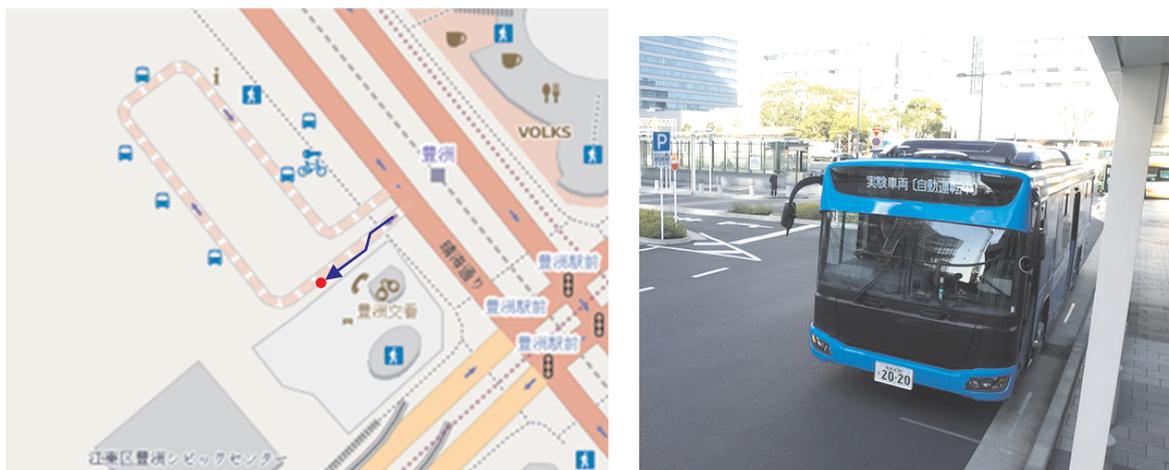
図 1.4.3-1 豊洲駅ロータリー正着箇所

図 1.4.3-1 に豊洲駅ロータリー内の正着箇所を示す。正着手前アプローチの直線が短く、歩道屋根の柱や歩道緑石とのクリアランスが小さいため難易度が高いが、クリアランス限界での正着を実現した。またロータリーへの進入時に横加速度変化が大きく、乗客の乗り心地の点で改善が必要と考えられる。

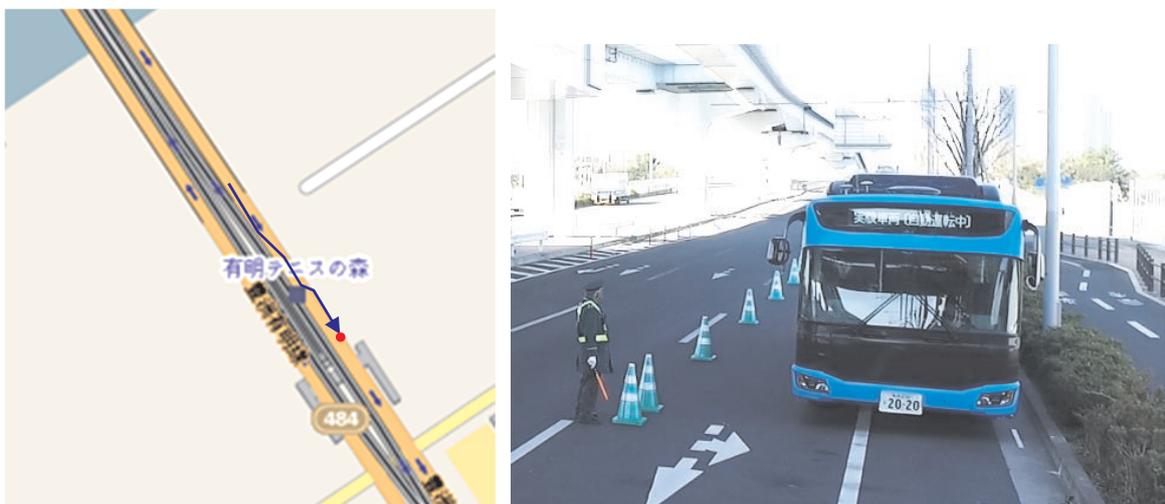
図 1.4.4-1 有明テニスの森駅付近 南向き正着箇所

図 1.4.4-1 に有明テニスの森駅付近路肩、南向きの正着箇所を示す。下り勾配において、40km/h 程度の比較的高い車速から、滑らかな減速による正着を実現した。

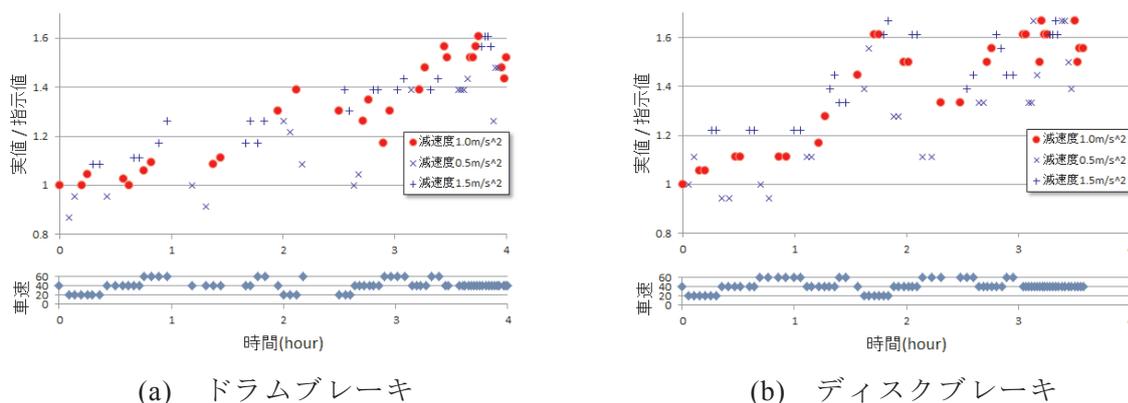
図 1.5.2-5 指示値に対する実値比率の分布の比較

試験を繰り返すにしたがって、減速度指示値に対する車両減速度実値の割合が増加した。これはブレーキ温度の上昇に伴うブレーキ摩擦力の変化の表れと推測する。試験全体を通した制動指示に対する車両の減速度の変化を図 1.5.2-5 に示す。指示減速度は、 0.5m/s^2 、 1.0m/s^2 および 1.5m/s^2 の3通りを実施したが、指示減速度ごとに車両減速度実値/指示値の比率が異なる傾向にあるので、試験を通した比率の推移を把握するために、指示値 1.0m/s^2 に着目した図とした。図の下部は、各制動試験開始時の車速条件である。制動時に運動エネルギーがすべて熱エネルギーに変換されるとすれば、車速の二乗に比例した熱エネルギーがブレーキ上で生成されることになる。

まず、ドラムブレーキ/ディスクブレーキともに、減速度指示値ごとの実値の比率に一定のばらつきがあるが、これは制動制御システムにおける指示値-ブレーキ圧力換算ロジックの変換率の調整により抑制できると推測する。本事業で実施している正着制御では、上位制御部により指示減速度ごとにずれ量の補正をおこなっている。

次に、減速指示 1.0m/s^2 における実値/指示値比率の分布を見比べると、ドラムブレーキのほうにはばらつきがあるとともに、試験開始からインターバルの期間を除いて右肩上がり

に増加している傾向が見える。一方、ディスクブレーキのほうは試験開始後しばらく一定であり、車速を上げた試験を繰り返すあたりで増加する傾向にあり、逆に低い車速での試験期間では減少する傾向にある。これはディスクブレーキの放熱性の良さによるところと考えられる。また、ディスクブレーキはドラムブレーキに比べ、連続した試験における結果のばらつきが少なく、変化する場合も一定の変化率で推移する傾向にあるといえる。これは、同じ条件での制動性能にばらつきが出にくいといえる。

以上のことから、ディスクブレーキはドラムブレーキにくらべ安定性があることが確認できた。

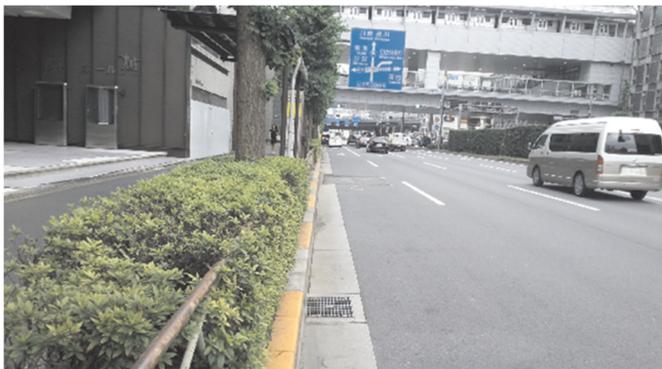
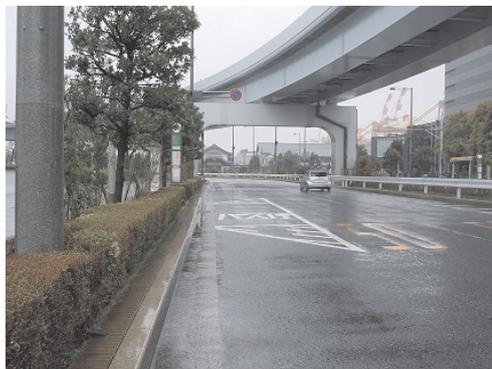
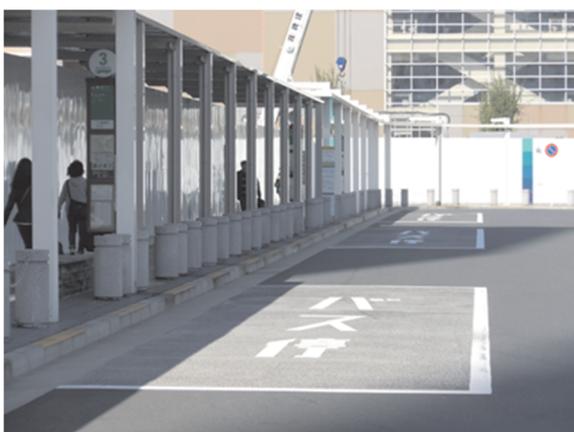
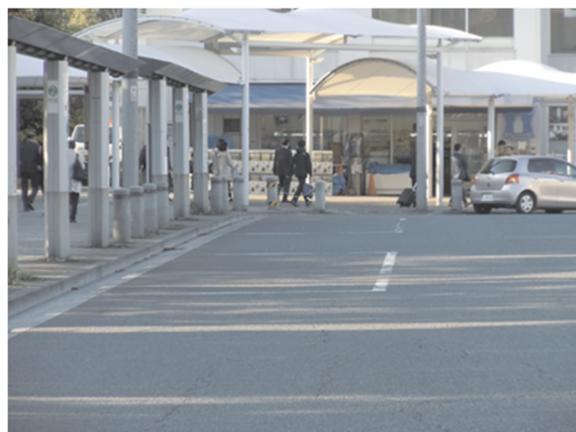
側方カメラを用いた白線検出手法、及び横変位検出の高精度化に向けた検討結果を報告したが、現存のバス停留所付近には白線のない場合も多い。(図 2.3-1、図 2.3-2、図 2.3-3、図 2.3-4 参照)

そこで、バス停留所の歩道縁石に着目し、縁石エッジの検出手法について検討を行った。バス停留所の歩道縁石は、コンクリート製の側溝と一体構造となっている縁石が多く、単眼カメラによる画像で的確に識別することは困難であるため、ステレオカメラによる距離（深度）測定結果に基づく3次元点群データから縁石エッジを検出する手法を検討した。

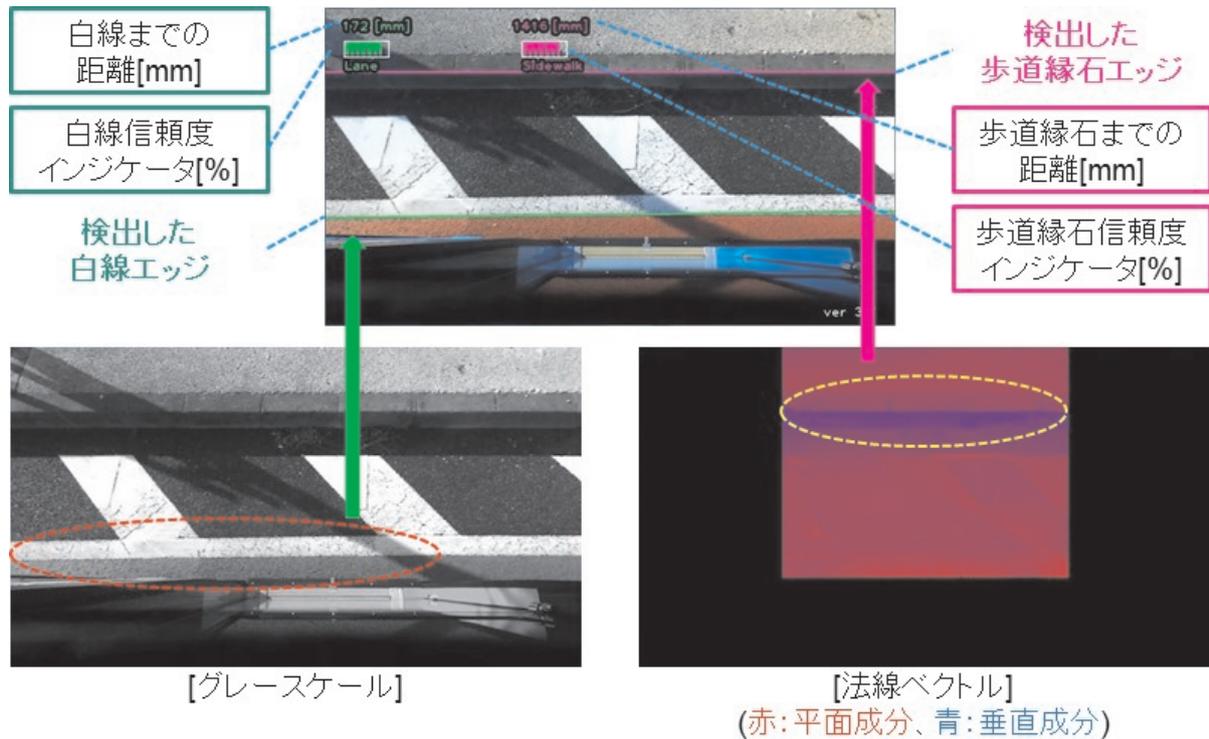
図 エラー! 指定したスタイルは使われていません。-6: 白線・歩道検出(通常走行時)

公道、商業施設における白線・歩道検出例を示す(図 エラー! 指定したスタイルは使われていません。-6、図 エラー! 指定したスタイルは使われていません。-7)。緑線が検出した白線エッジ、マゼンダ線が歩道縁石エッジ(歩道と縁石垂直面の境界)である。

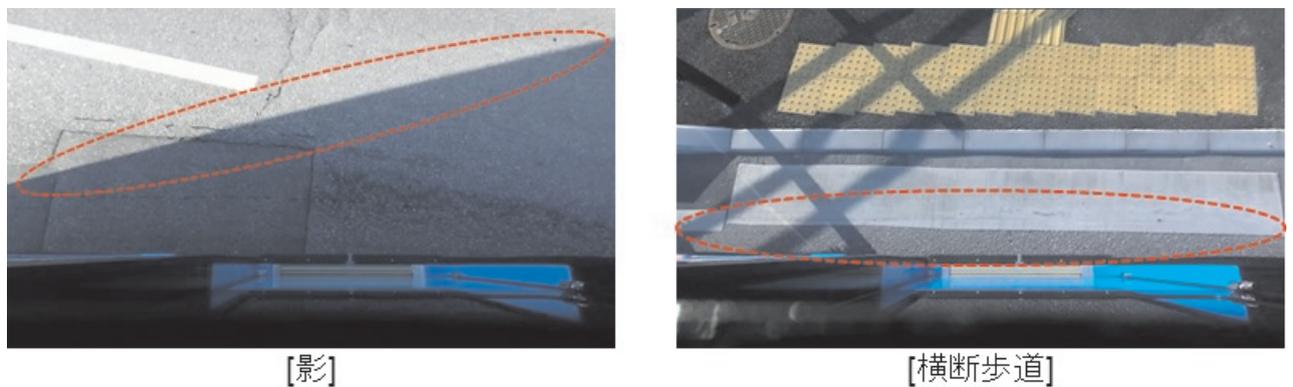
図 エラー! 指定したスタイルは使われていません。-8: 影、横断歩道

白線検出では白線エッジ部分の特徴である輝度値の変化点を図 エラー! 指定したスタイルは使われていません。-2 に示す微分フィルタ(エッジ強調)で抽出する。しかし、輝度値の変化点は白線に限らず路面上の影や横断歩道等にも存在している(図 エラー! 指定したスタイルは使われていません。-8)。そこで、これら擬似白線を誤検出せずに白線のみを検出できるよう、エッジ検出部に白線幅チェック機能を追加した。

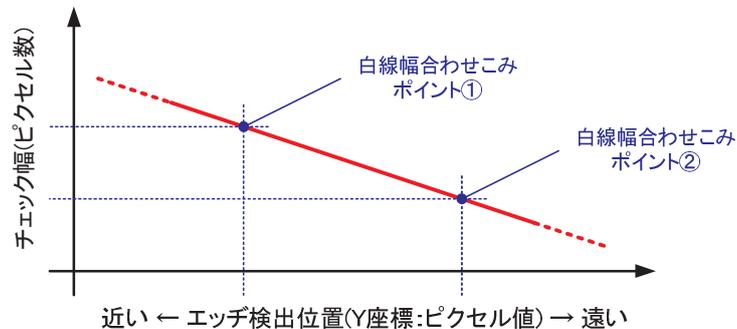
図 エラー! 指定したスタイルは使われていません。-9：白線幅チェックで使用するチェック幅(ピクセル数)

白線幅は常に 150mm であるため、白線の車両側エッジと反対側のエッジの間隔が 150mm である事をチェックする必要がある。画像処理上は幅のチェックをピクセル数で行うが、白線は画面下部(カメラに近い)では太く、画面上部(カメラから遠い)では細く見えるため、エッジ検出位置(Y 座標：ピクセル値)に応じてチェック幅をアダプティブに変更する機能を追加した。事前に 2 点で Y 座標と白線チェック幅を合わせておき、線形補間を行う(図 エラー! 指定したスタイルは使われていません。-9)。

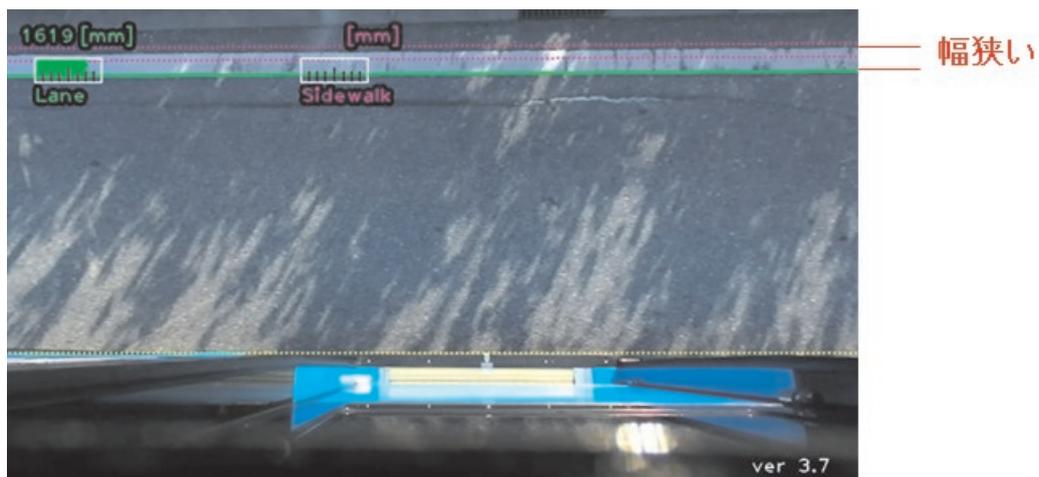
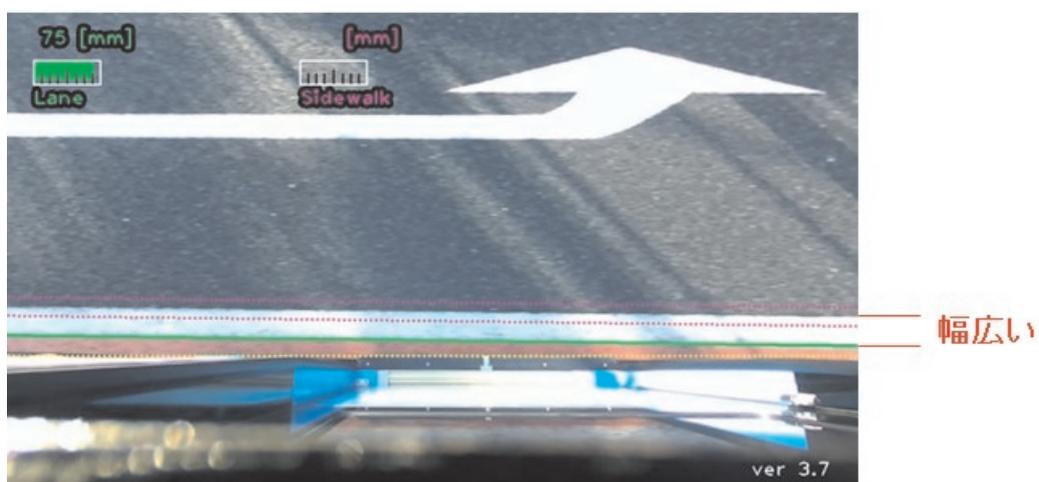
図 エラー! 指定したスタイルは使われていません。-10 : 白線検出(上部 : カメラから遠い、下部 : カメラに近い)

本チェック機能を搭載した結果、白線位置に依らず安定して白線が検出できることを確認した(図 エラー! 指定したスタイルは使われていません。-10)。図中のマゼンダ破線は、幅チェック誤差範囲であり、今回誤差範囲を±30%としている。

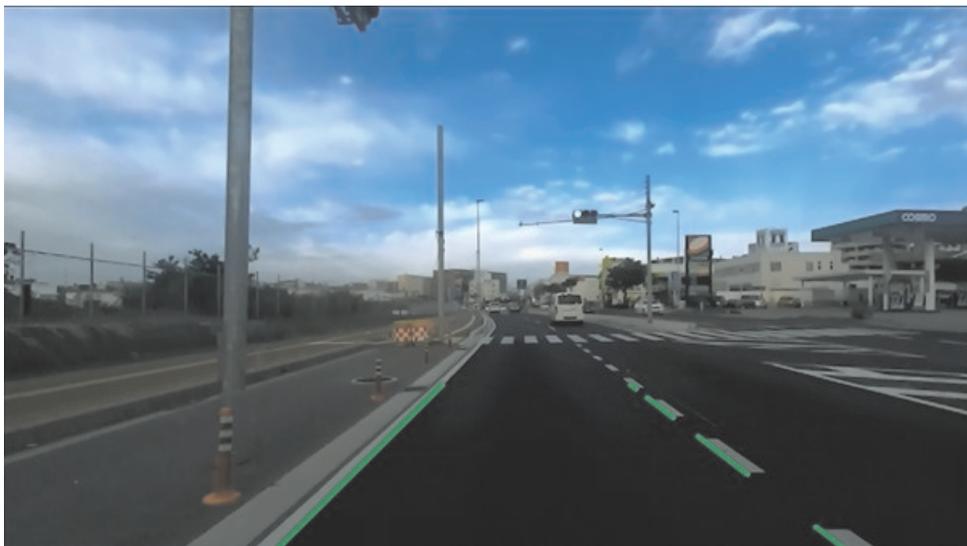
図 エラー! 指定したスタイルは使われていません。-15 : 白線検出

白線は道路の消失点(水平線)の下部に存在しているが、消失点付近はノイズが多く、また走行、路面状況により消失点位置も変動しうるため、消失点のさらに一定量下部の領域のみを検出対象領域としている。

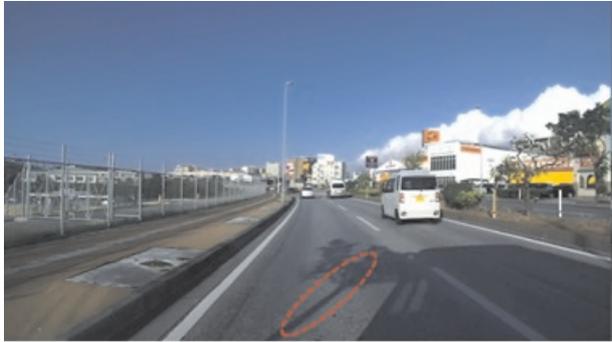
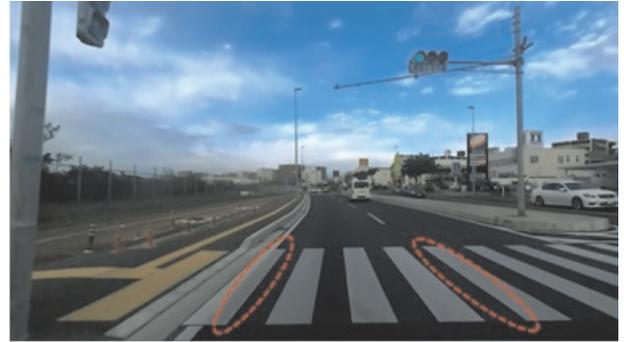
☒ エラー! 指定したスタイルは使われていません。-16 : 影、横断歩道

側方同様、路面上の影や横断歩道は擬似白線となり、誤検出の原因となりうる(☒ エラー! 指定したスタイルは使われていません。-16)。そこで前方でも☒ エラー! 指定したスタイルは使われていません。-13のエッジ検出部に白線幅チェックを追加した。

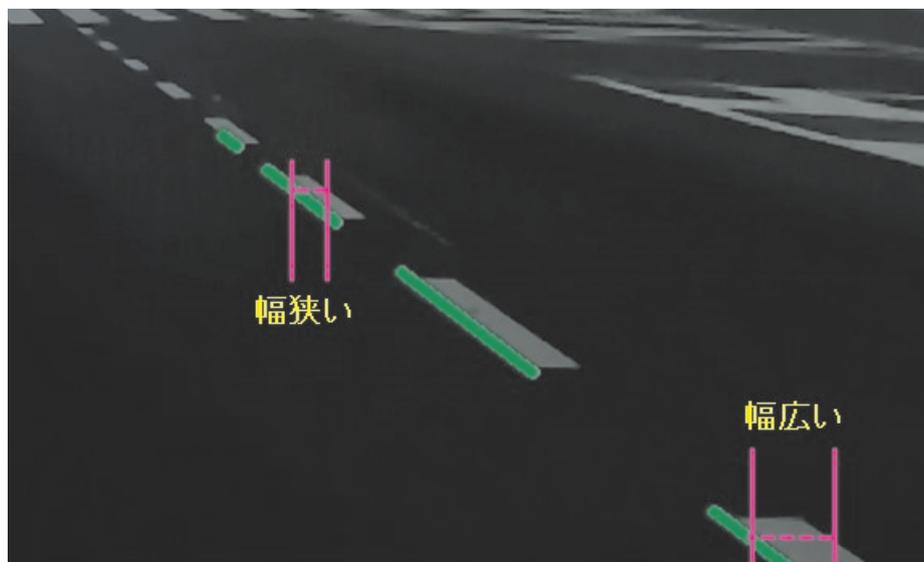
図 エラー! 指定したスタイルは使われていません。-18: 白線検出(上部:カメラから遠い、下部:カメラに近い)

本チェック機能を搭載した結果、白線位置に依らず安定して白線が検出できることを確認した(図 エラー! 指定したスタイルは使われていません。-18)。

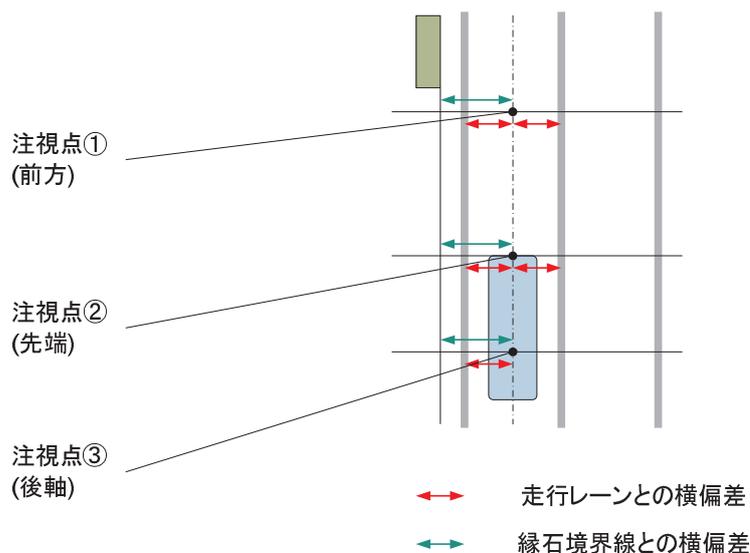
図 エラー! 指定したスタイルは使われていません。-19 : 横変位

前方カメラではバス前方の横偏差を算出する(図 エラー! 指定したスタイルは使われていません。-19 注視点①)。そのため、図 エラー! 指定したスタイルは使われていません。-13 の距離算出部では検出エッジをトップビュー上の位置情報に変換する必要がある。前方画像からトップビューへの変換イメージを図 エラー! 指定したスタイルは使われていません。-20 に示す。

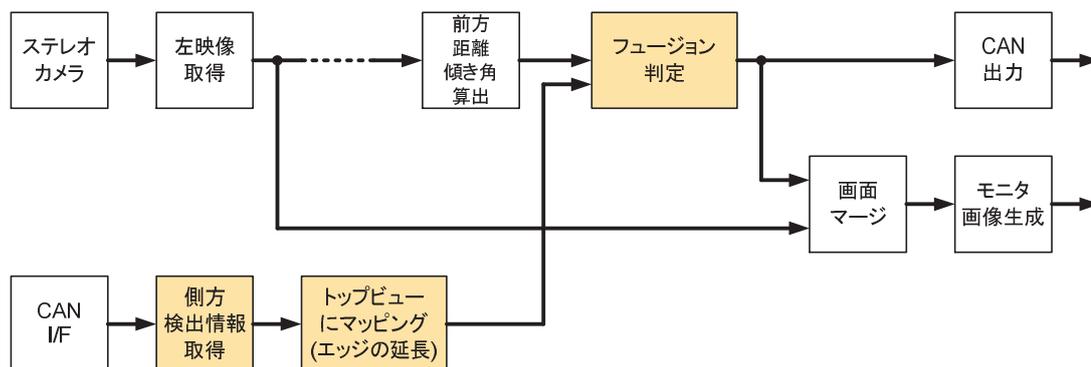
図 エラー! 指定したスタイルは使われていません。-22 : フュージョンフロー

CAN で受信した側方カメラでの検出位置(白線、歩道)を用い、(図 エラー! 指定したスタイルは使われていません。-22) に示すフローにて前方カメラでフュージョンを行う機能試作を行った。網掛け部分がフュージョン向けに新たに追加した処理である。側方カメラの検出位置をトップビュー上でバス進行方向に向かって延長し、前方カメラでの検出位置と比較を行う。側方カメラの白線検出位置と一致した場合は、前方カメラの白線検出結果の信頼度が高いと判断する。側方カメラの歩道縁石検出位置と一致した場合は、前方カメラの白線検出位置を歩道縁石検出位置と読み替える。

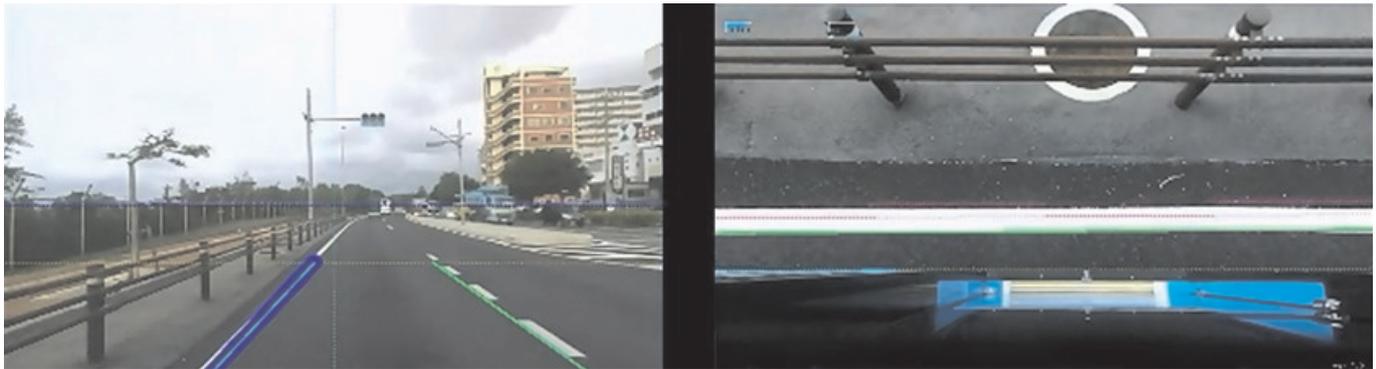
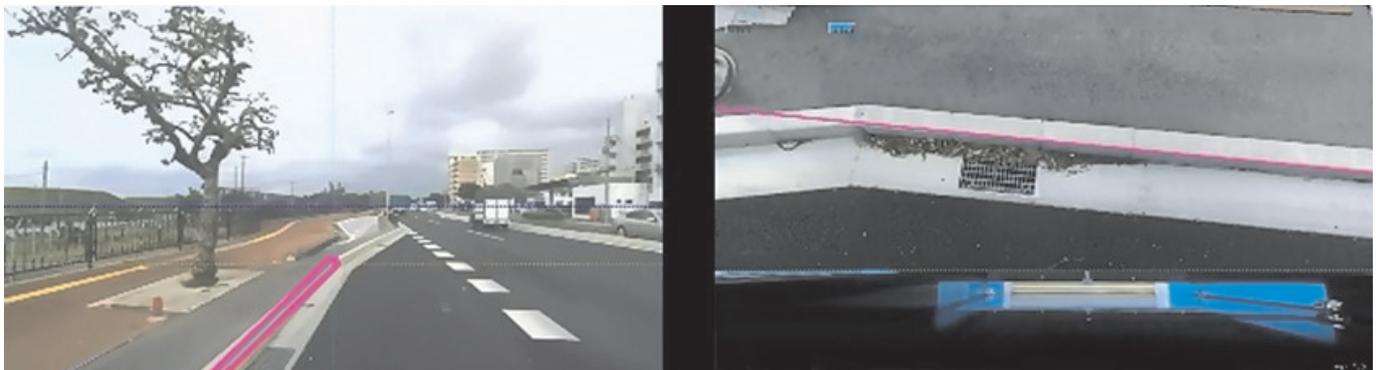
公道を利用して、フュージョンした結果を(図 エラー! 指定したスタイルは使われていません。-23、(図 エラー! 指定したスタイルは使われていません。-24) 示す。左が前方画面、右が側方画面である。

今回の検討では、前方単独で歩道縁石を検出する機能はなく、フュージョン時に白線として誤検出した結果を歩道検出に変更する機能のみであり、今後の技術課題である。

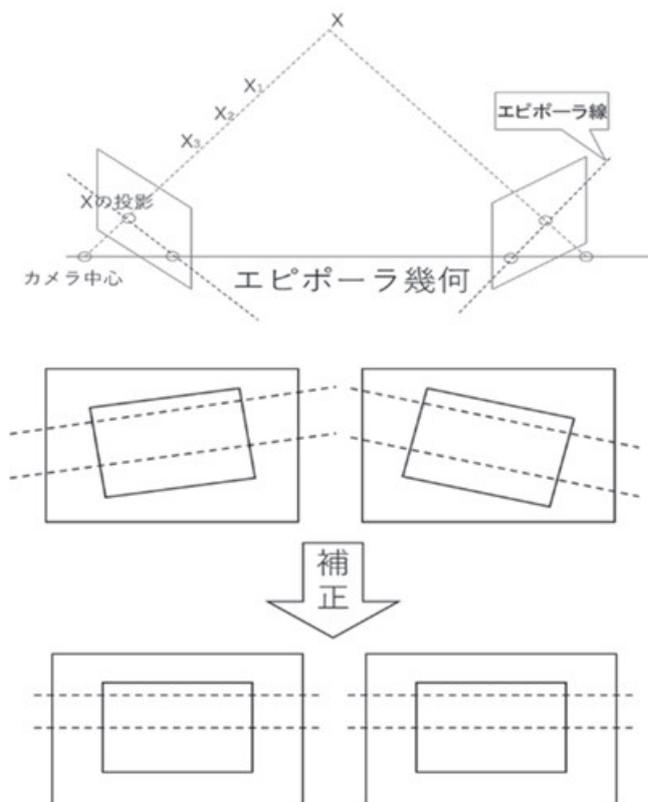
図 エラー! 指定したスタイルは使われていません。 -27: ステレオ平行化

次に、ステレオマッチング処理を行う。ステレオマッチングでは左右の画像を比較して、画像のズレの程度から視差を算出する。画素のズレを取得するときには、画像横方向に一致する画素の探索を走査するため、マッチングの前処理として左右画像に平行性を持たせることが重要である。これをステレオ平行化という。ステレオ平行化では、エピポーラ線が走査線と一致するように入力画像を補正する(図 エラー! 指定したスタイルは使われていません。 -27)。変換パラメータはカメラキャリブレーション時に入手できる。変換パラメータを使って画素毎に左右それぞれの画像に、画素の数だけ座標の変換処理を実行する。

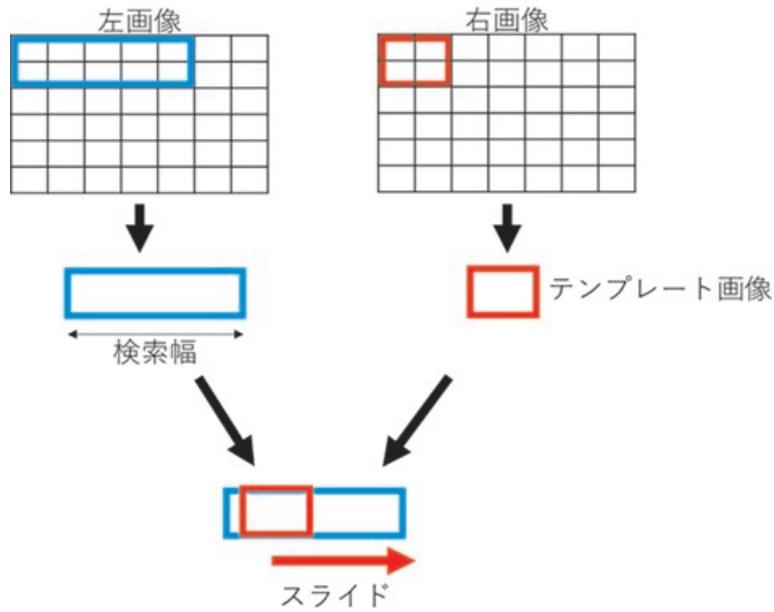
図 エラー! 指定したスタイルは使われていません。-28 : ステレオマッチング

ステレオマッチングの概要を図 エラー! 指定したスタイルは使われていません。 -28 に示す。ステレオマッチングでは、左右の画像が一致するピクセル位置を1画素ごとに求める。事前にステレオ平行性を保つ処理をしているため、走査方向は横方向のみである。同一物体を同一時刻に撮影したとき、カメラからの距離が近ければ近いほど、左右画像を重ね合わせたときの画素のズレは大きくなる。

マッチング処理では、右側の画像をテンプレート画像とし、同じような画素値を持つ画素が、左側の画像のどの位置に位置するか検索幅分だけ探索し、最も差異が小さい画素位置を算出して視差を得る。これを全ての画素に対して実施する。

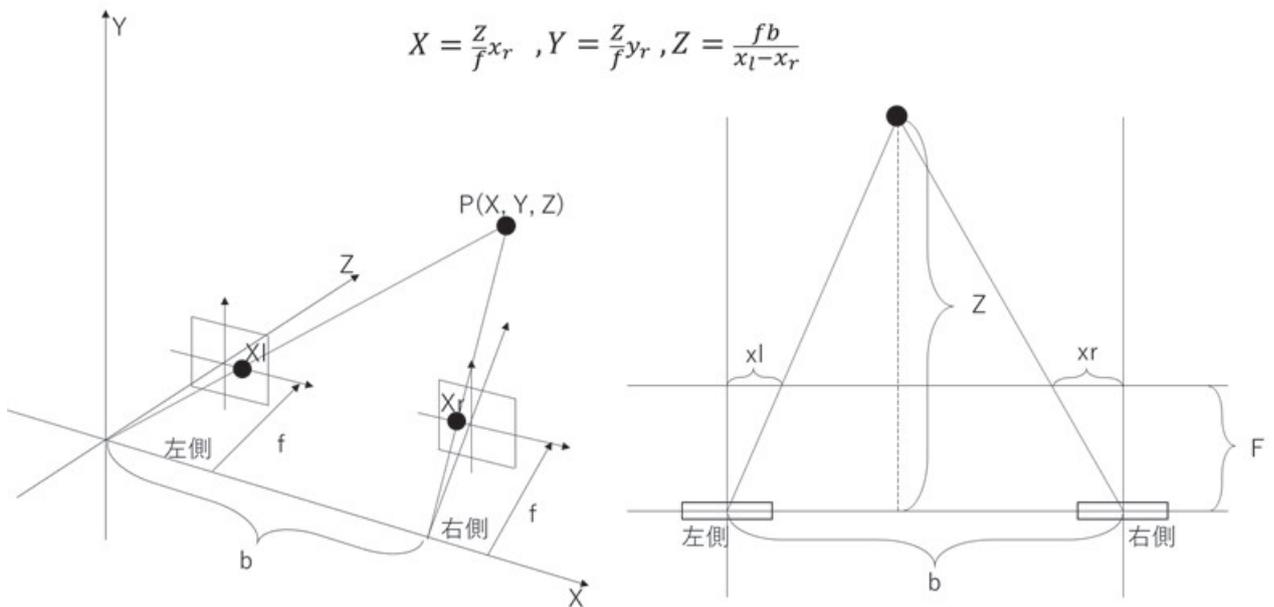
図 エラー! 指定したスタイルは使われていません。-29 : 三角測量

その視差情報から図 エラー! 指定したスタイルは使われていません。-29 に示す三角測量を行うと3次元座標情報が得られる。図中、 $x_l - x_r$ は視差、 f は画像の焦点距離、 b はカメラ間距離である。

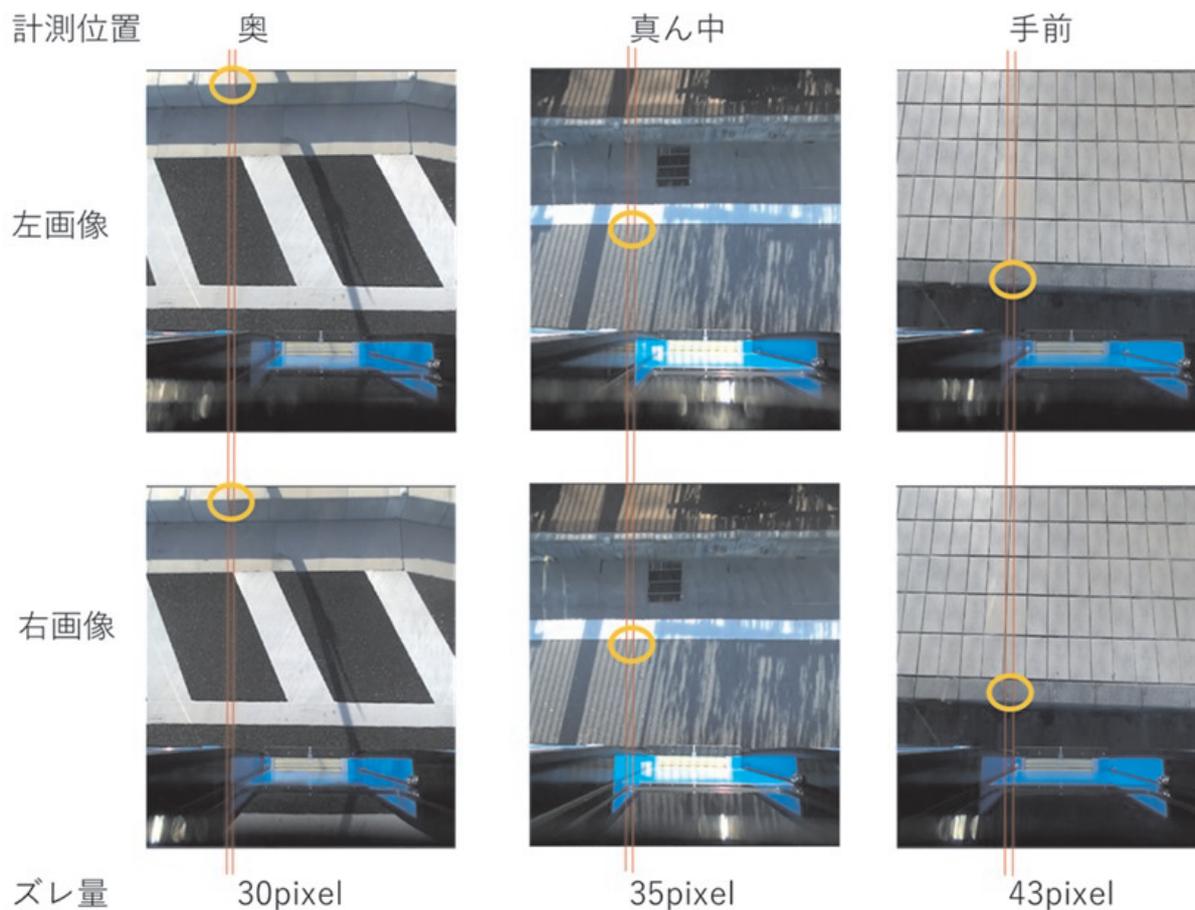
図 エラー! 指定したスタイルは使われていません。-31: ステレオ画像左右ズレ幅チェック

テンプレート画像のサイズについては、論文『高速高精度な次世代リアルタイムステレオカメラ(澤幡ほか、2008年)』を参考に横 8 pixel×縦 4 pixel とした。論文では 1024×384 の元画像に対し、8×4 のテンプレート画像サイズを適用しており、今回側方カメラで使用する画像サイズ(720p : 1280×720)と横サイズが同程度であるため、テンプレート画像サイズを同じにしている。また、ZED Camera を使って撮影されたステレオ画像(☒ エラー! 指定したスタイルは使われていません。-31)より、左右のピクセル差分は最大 50pixel 程度であることがわかったため、マージンをとって探索範囲は 64pixel とした。画素のズレが最小となる位置を求めるために、1pixel 毎に探索範囲分 SAD 値を計算し、その中で最も SAD 値が小さい画素位置を計算し、視差を求める。この処理を 1 フレーム分全ての画素に対して実行する。

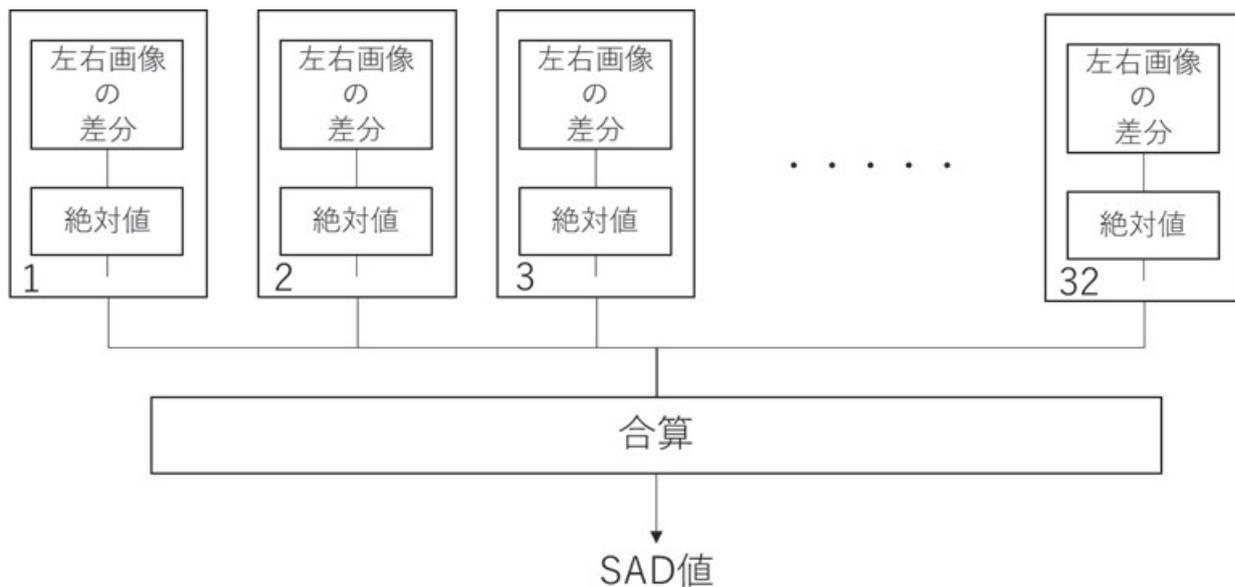
図 エラー! 指定したスタイルは使われていません。-32 : SAD 値計算回路

同じ処理を繰り返す場合、ハードウェアでは繰り返し処理部分を並列に計算できる。まず計算の最小単位である1ピクセル分のSAD値計算処理を1つのSAD値計算回路として定義した。処理イメージを図 エラー! 指定したスタイルは使われていません。-32に示す。1ピクセルデータは8bit長(0-255)となる。余裕を持たせて、1ピクセルあたりのデータサイズを16bit長とする。以上の条件で回路を合成し、回路規模を算出したところ、647個のLUTを使用して1ピクセル分のSAD値の計算ができることがわかった。

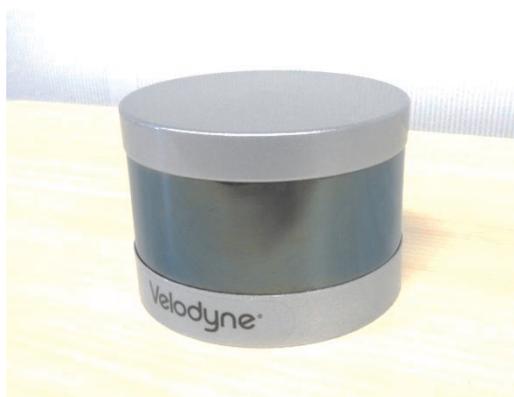
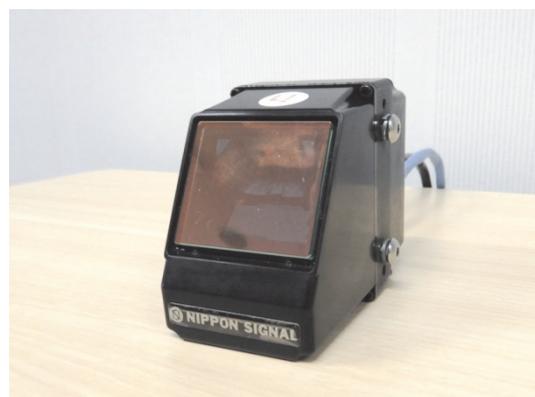
図 2.5.1-1 LiDAR 外観

メーカー	Velodyne	日本信号
品名・型式	VLP-16	FX10 型測距センサ
測距範囲	1~100m	0.5~5m
距離分解能	2mm	4mm
サンプリングレート	5~20Hz	4,10,16Hz
視野角（水平方向）	360deg	60deg
視野角（垂直方向）	30deg	50deg
角度分解能（水平方向）	0.1deg(5Hz) ~ 0.4deg(20Hz)	0.62deg(4Hz) 0.92deg(10Hz) 1.13deg(16Hz)
角度分解能（垂直方向）	2deg	0.82deg(4Hz) 1.28deg(10Hz) 1.52deg(16Hz)

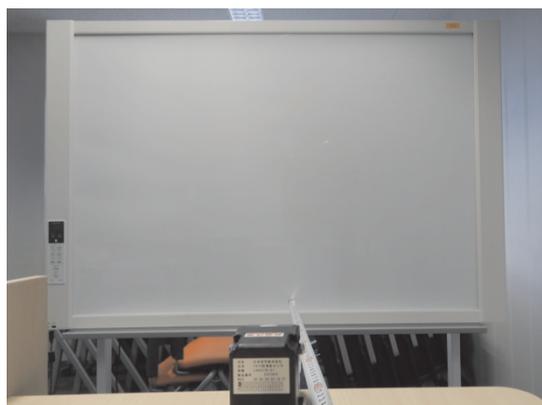
図 2.5.2-1 測距性能評価試験

センサ単体の静的な測距精度を評価するため、図 2.5.2-1 に示すようにセンサ正面に測距対象（ホワイトボード）を設置し、表 2.5.2-1 に示す条件で計測した。測距対象位置によるバラつきを評価するため、水平・垂直方向の各角度（図 2.5.2-2 参照）で比較する。

また、VLP-16 の測距範囲仕様は 1~100m だが、0.5m から測距データが出力されているため、FX10 の測距範囲仕様に合わせて 0.5m からの評価を行った。センサ-測距対象間距離は巻尺を用いて位置決めを行った。測距した 3 次元点群データを図 2.5.2-2 に示す。

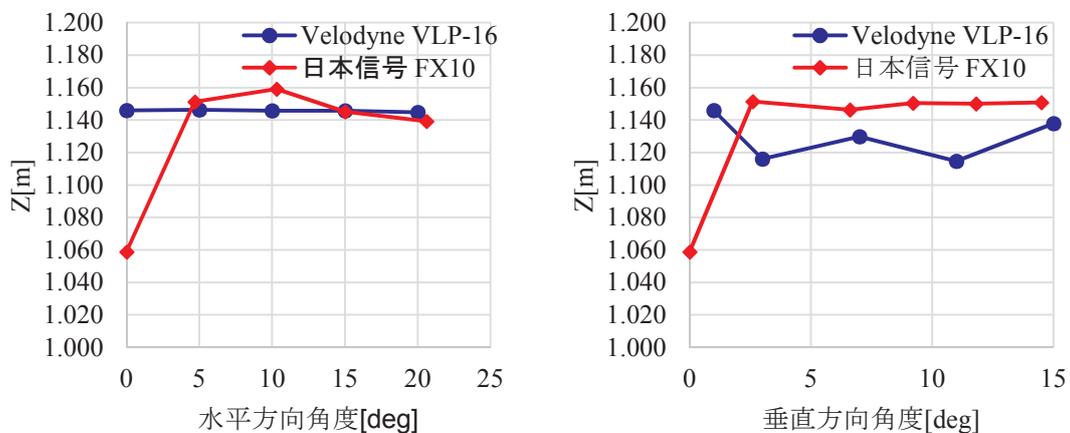
図 2.5.3-1 センサ-測距対象間 1.1m における奥行き方向距離 Z 計測結果

VLP-16 では最大 0.020m、FX10 で最大 0.031m と VLP-16 の方が高精度であった。しかし、いずれのセンサも車両を 40 ± 20 mm で正着させるためには単一の測定点では繰り返し精度が不足しており、縁石の平面内にある複数の計測点をフィルタリングや平均化などの処理をすることで精度を向上する必要があると考えられる。
