「戦略的イノベーション創造プログラム（SIP）
自動走行システム／大規模実証実験／次世代都市交通
／次世代都市交通システム正着制御に係る
センシング技術や制御技術の実用化」
成果報告書

平成31年2月28日

株式会社ジェイテクト

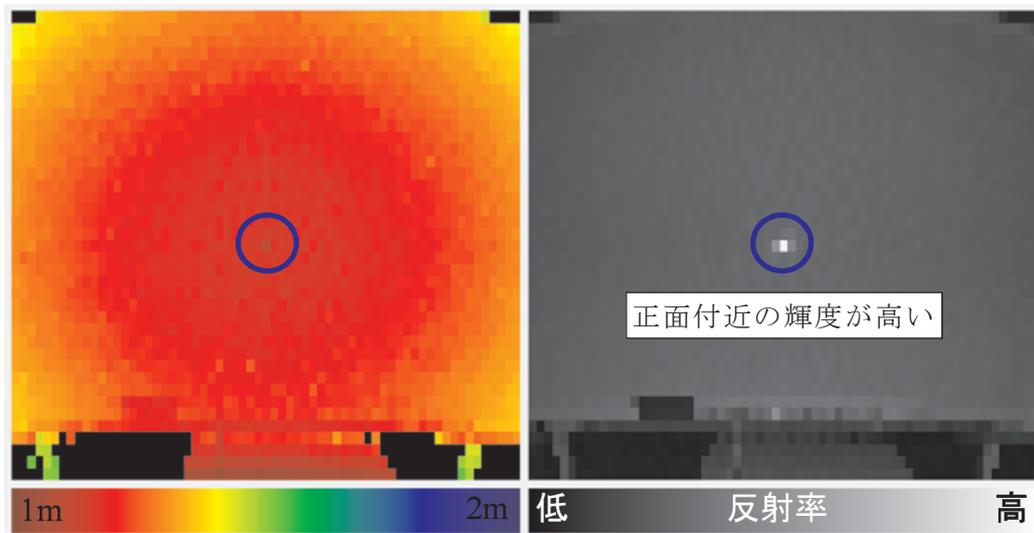
図 2.5.3-2 FX10 計測画面 (センサ-測距対象間 1.1m)

(a) レンジイメージ

(b) 輝度イメージ

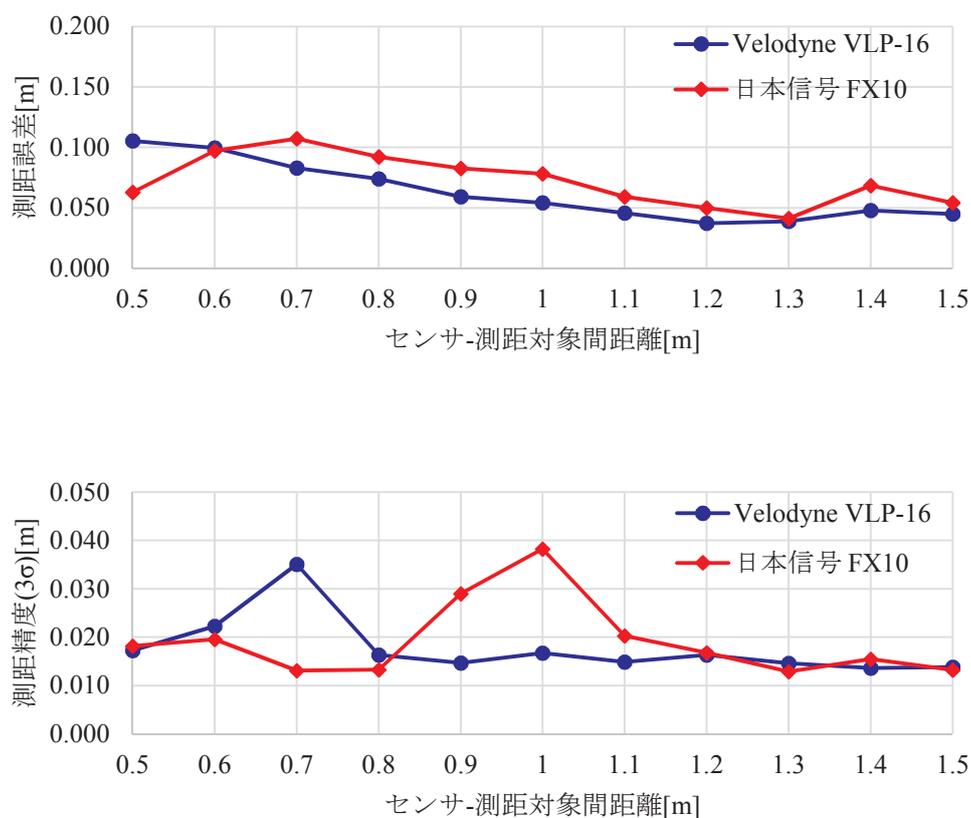
図 2.5.3-5 測距精度計測結果

FX10 の測距誤差はセンサ-測距対象間距離 0.5m から 0.7m まで増加するがその後、距離に応じて減少し、 ± 0.015 程度の範囲で変動している。測距精度 (3σ) はセンサ-測距対象間距離 0.9、1m の時に悪化したがおおむね VLP-16 と同等となっている。

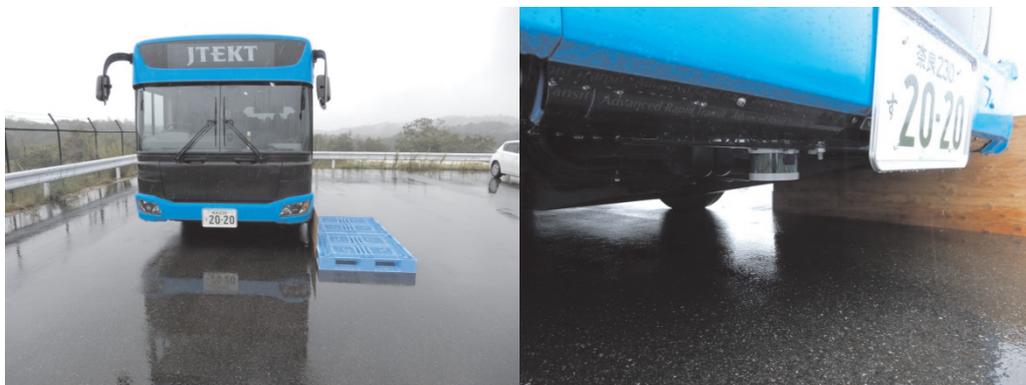
下記写真のように、垂直面をバス車体左側に当てて、この垂直面と地面を計測して、設置角度を算出し、垂直面との距離を計算する。

チューニングの全体写真

チューニングの下部写真

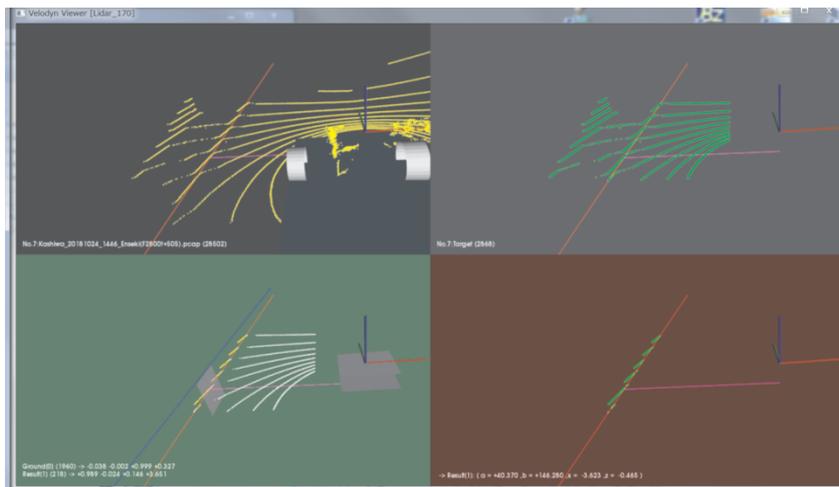
実際の道路は水はけ用にゆるやかな凸状であるが、問題なく水平面を検出できた。後方上から見た画面キャプチャで下記に示す。

左下の緑色背景枠で白色の点群が地面を検出しているが、縁石付近の点群は水平面として検出されていない。

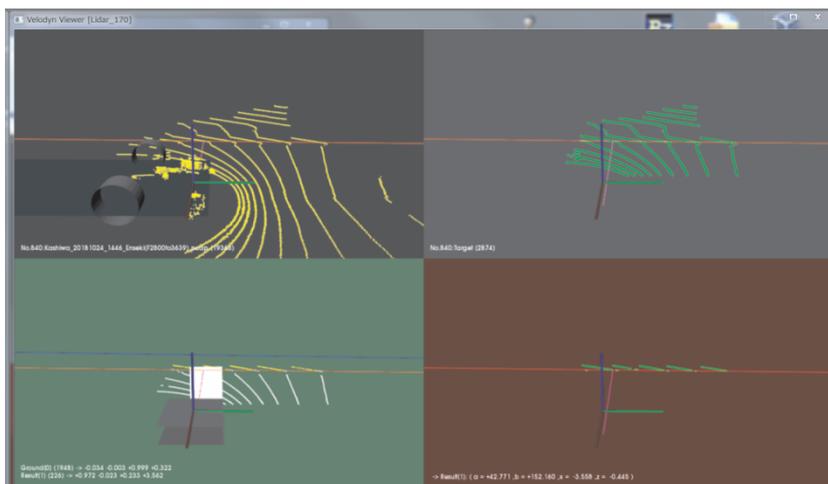
東大柏実験フィールドでの縁石検出時を、真横右側上から見た画面キャプチャで下記に示す。

右下朱色の背景で緑色の点群が縁石側面を検出しているが、縁石に当たる走査線は 5 本以上である。また、Lidar の設置角がピッチ方向に下向きであるため、右下下がりの走査線となっていることがわかる。

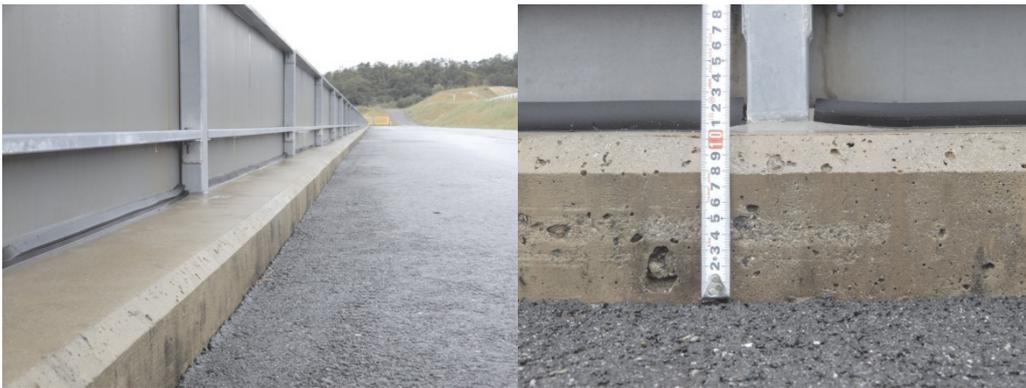
伊賀試験場にて、約 6~10cm の高さの縁石の検出を評価した。

縁石の垂直面は、縁石の地面から高さを含むことなどの判定条件を追加し、すぐ上にあるフェンスを、縁石の側面と判定しないことも評価した。

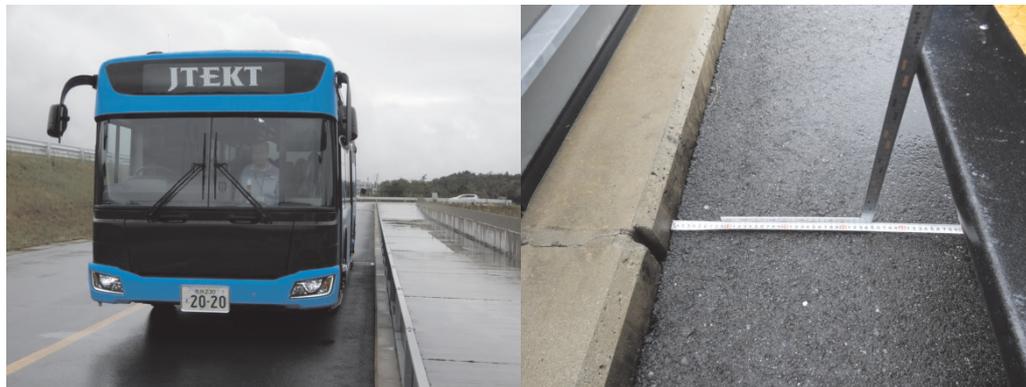
上記の写真で、縁石距離は 34.9cm を示している。

Lidar はバス左側面から 1.41m にあり、Lidar の計測値は 1.76m となる。

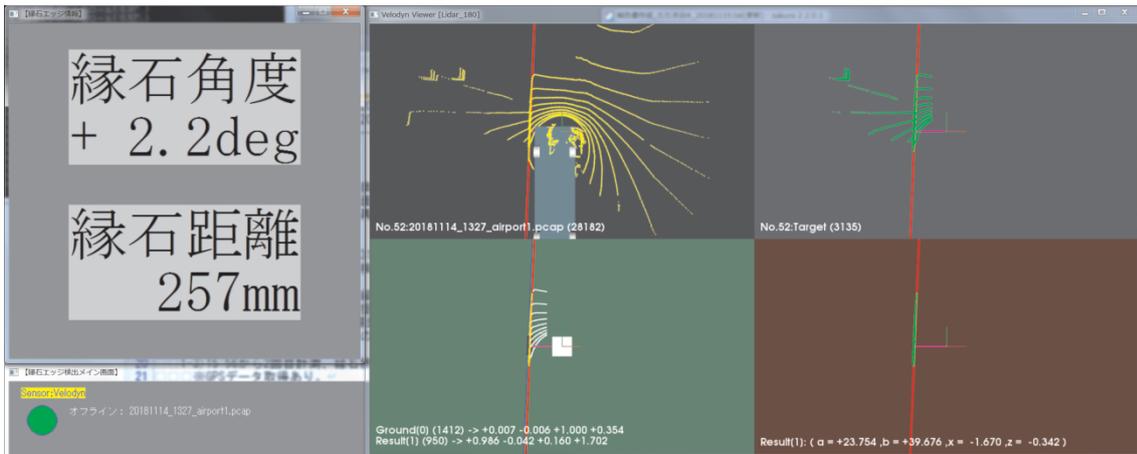
縁石角度+2.2deg, 縁石距離 257mm を検出した。

停車中。

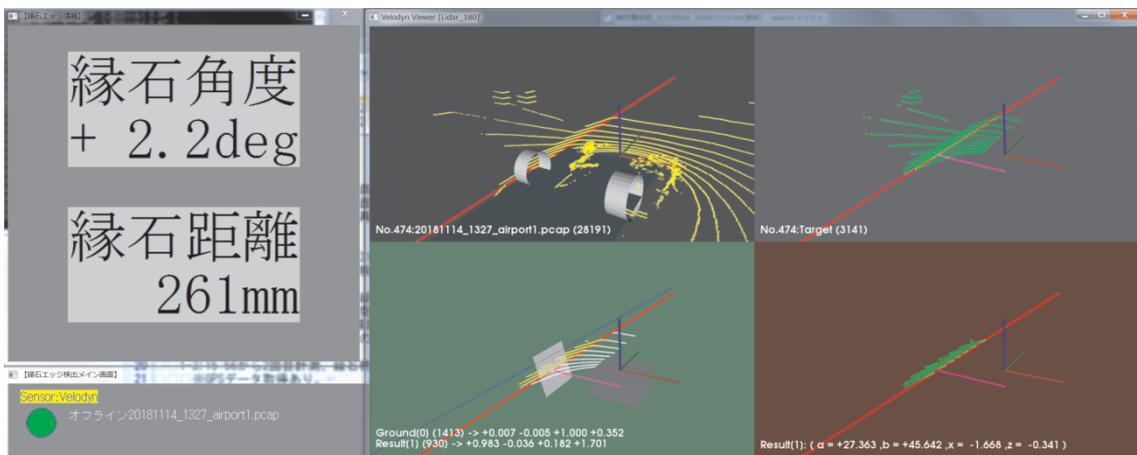
縁石角度+2.2deg, 縁石距離 261mm を検出した。

停車中。

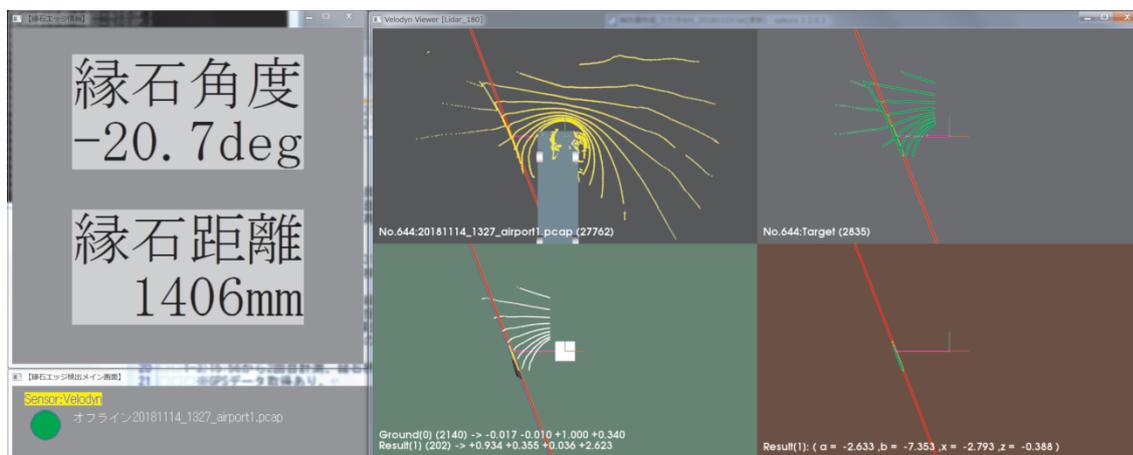
縁石角度 -20.7deg , 縁石距離 1406mm を検出した。

交差点進入により縁石(やいり円弧の形状)から離れていく途中。

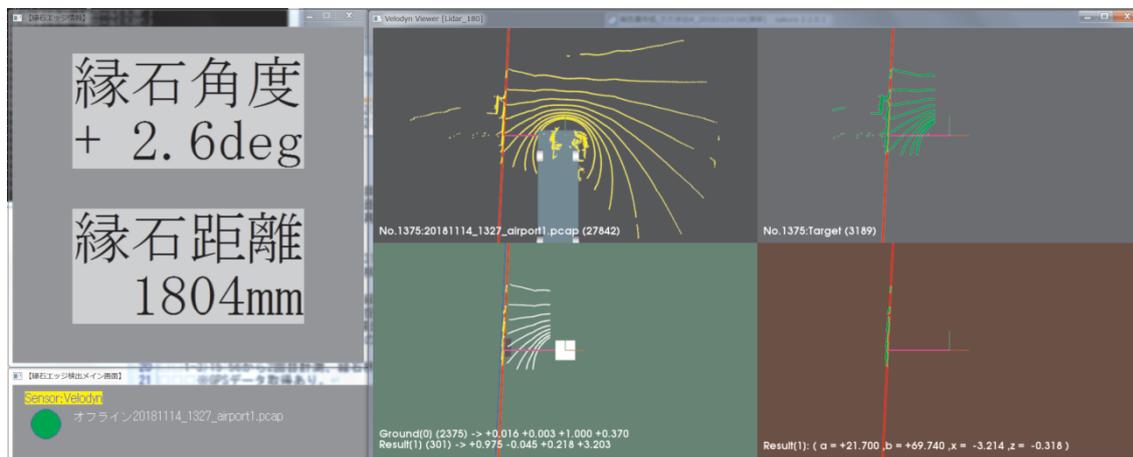
縁石角度 $+2.6\text{deg}$, 縁石距離 1804mm を検出した。

縁石に接近中で、検出可能となった直後。

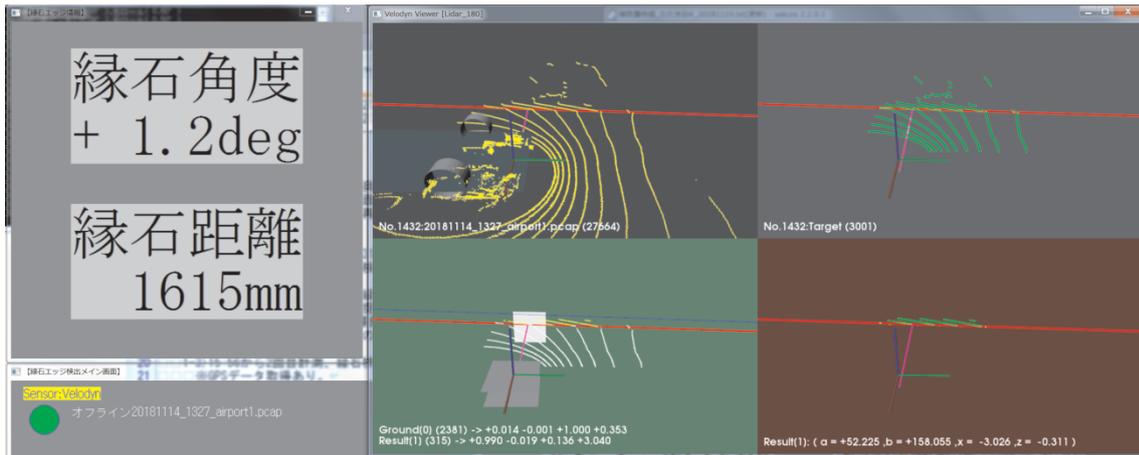
縁石角度 $+1.2\text{deg}$, 縁石距離 1615mm を検出した。

縁石は、Lidar の走査線は5~6本で検出できている。

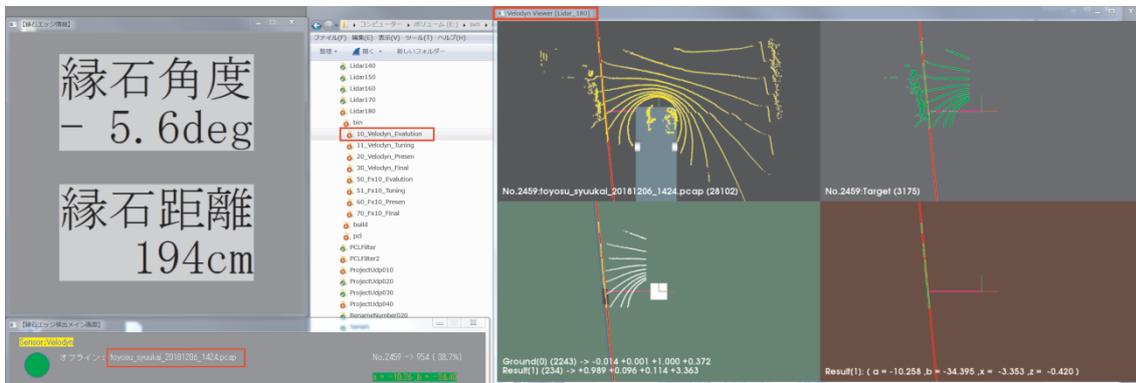
下図の場所を走行中でも、縁石距離を約 1.7~1.9m として検出し続けることができた。

その時の画面キャプチャで真上から見た図を下記に示す。

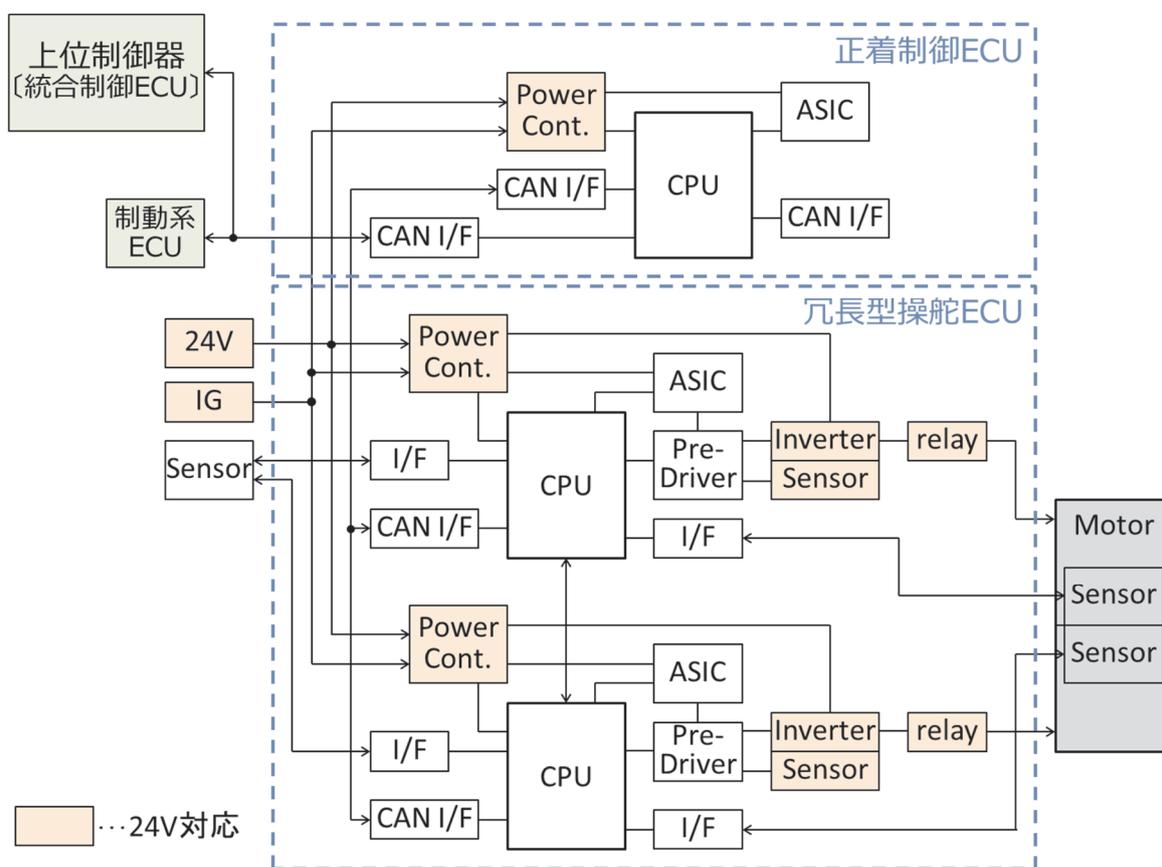
図 3.2-1 自動運転対応大型バス用操舵系制御システムのブロック図

乗用車用途と共用できる箇所を最大限に活用しつつ、乗用車と大型バスで異なる電源電圧（12V/24V）に対応必要な箇所のみ変更することとした。図 3.2-1 に示すように、冗長型操舵 ECU については、24V 対応に変更する箇所以外は乗用車用と共用する（白抜き部分）。また、正着精度を実現するためには、大型バス特有の操舵系の応答遅れ補償など、乗用車と異なる制御の導入が不可欠であるため、正着制御用 ECU 基板を増設する構成とした。故障により操舵系 ECU の機能が一部失陥しても、制御継続可能な冗長型のシステム構成としている。ただし、本構成では正着制御 ECU 部が失陥した場合、正着制御継続は不可能となり、運転者の操舵介入を促すことになる。

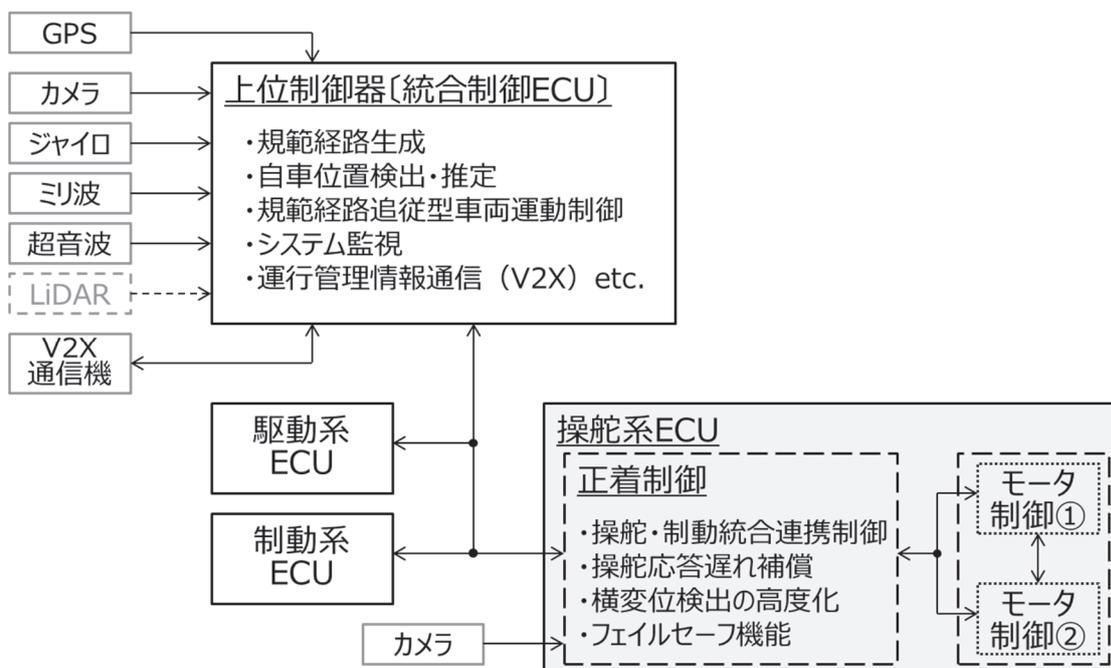
図 3.3-1 大型バス自動運転システム構成例（概略）

上位制御器も含め、乗用車用途と共用できる要素は多い。現時点での上位制御器も含めた大型バス自動運転システム構成例（概略）を図 3.3-1 に示す。全体最適を考えた際、もっとも考慮すべき点は、制御器系の電源電圧を 24V 対応とするのか、24V/12V 変換器を搭載し乗用車用途との共用化・共通化を図ることも考慮すべきと思われる。また、通信環境やダイナミックマップなどインフラを含めた周辺技術も劇的に進化していく可能性が高く、次世代交通システムとしての利便性や快適性を向上させるエンターテインメント領域のコンテンツも増加していくことが予想される。環境変化や時代背景を考えると、上位制御器の負荷は増加する一方となり、システム全体の通信負荷や演算負荷を考慮すると、正着制御などの特定箇所への位置精度向上技術は、下流側のシャシー系制御器が担うべきとも考え、実用化に向けた調査検討を継続して推進していく。

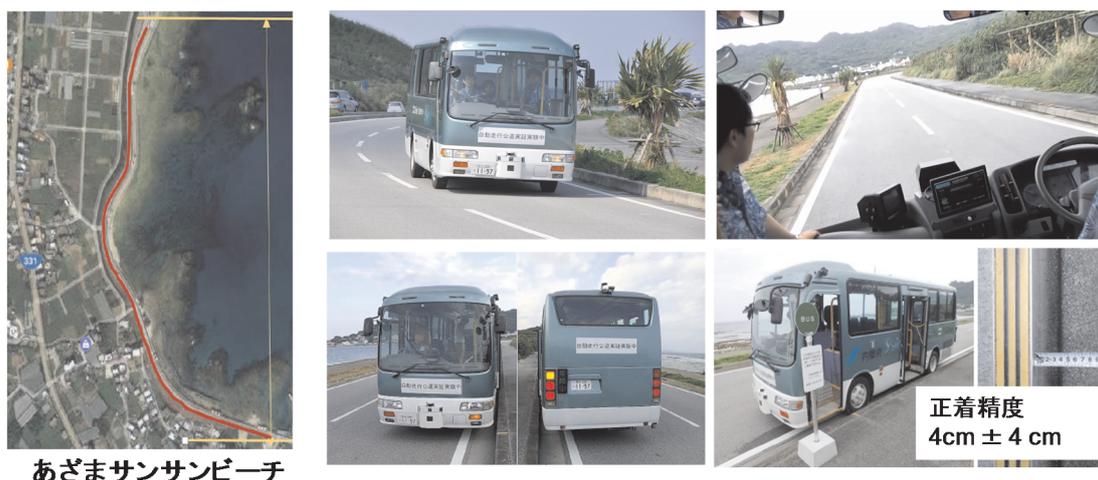
図 4.1.1-1 バス停への正着制御の実証実験

SIPの研究開発では、「すべての人に優しく、使いやすい移動手段を提供する」ことを基本理念とし、「段差や幅を最小限に抑えたバス停への正着制御機能により、車いすやベビーカーの方が介助なしで乗降できる使いやすさを実現するほか、周辺の交通状況をふまえたスムーズな加減速機能により、車内転倒事故防止を図る」ことがあげられている。車いすの車輪がバス停とバス車両との間に落ちることなく、乗降を行うためには60mm以下に隙間を抑える必要がある。そのため、図4.1.1-1に示すように実証実験では $40\pm 20\text{mm}$ の精度での正着制御機能の実現を目指し、実車による制御実験が実施され、性能の実証が行われている。実証実験のシステムは、レベル2相当であり、運転手が操舵に介入した際にはシステムは手動に切り替わる（オーバーライド）。実路では、バス停付近に駐車車両や落下物などが存在する可能性がある。バス停への正着では、これらの駐車車両を避けながらの実施が必要となる。現状のセンシング性能では、落下物や轍を安定して検出することは難しく、当面はこのような障害については運転手による認識により行われることが期待される。しかし、運転手が操舵に介入した場合は、システムは自動から手動へと切り替わってしまう。そのため、正着において運転者による運転では、安定した再現が困難な場面（バス停の摺り寄せなど厳密な制御性能が求められるような場面）については自動制御により正着を行い、それ以外の場面では運転者の介入を許すといった自由度の高いシステムが求められる。運転者の介入により、微小な障害物や落下物などを避けたり、緊急時の対応を迅速に行えるなどの利点が考えられる。また、運転者の自由度を高めることにより、運転手に対する正着制御機能の受容性の向上へとつながることも期待される。

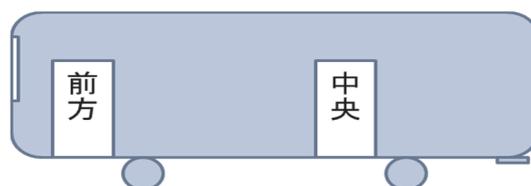
図 4.2.4-1 計測地点

各試行後に、実験車両の前方と中央の乗降口と縁石までの距離を計測した。計測地点を図 4.2.4-1 に示す。計測結果を表 4.2.4-1 に示す。

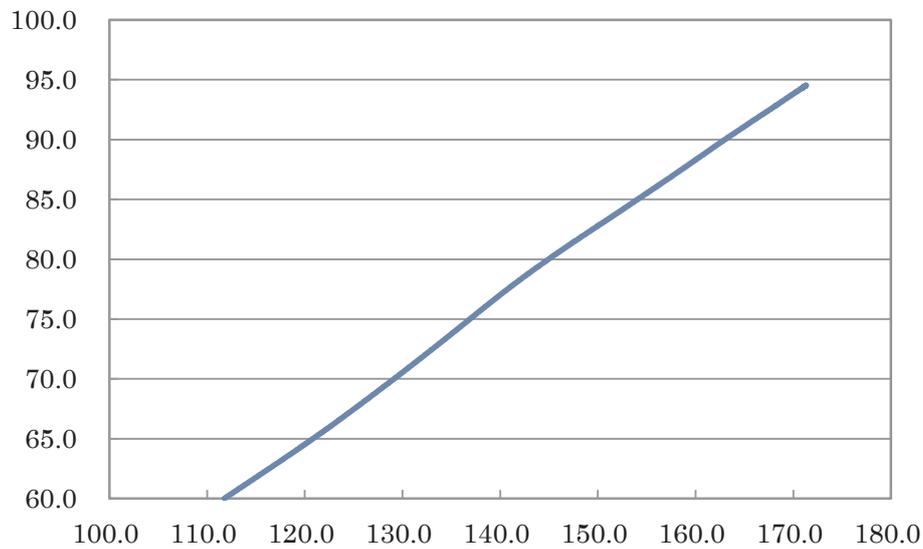
図 4.2.4-5 正着 GPS 軌道（被験者 E の試行 1）

同一車線での精度の高かった被験者 E の試行 1 の正着時の GPS 軌道を図 4.2.4-5 に示す。また、その際の曲率半径を図 4.2.4-6 に示す。

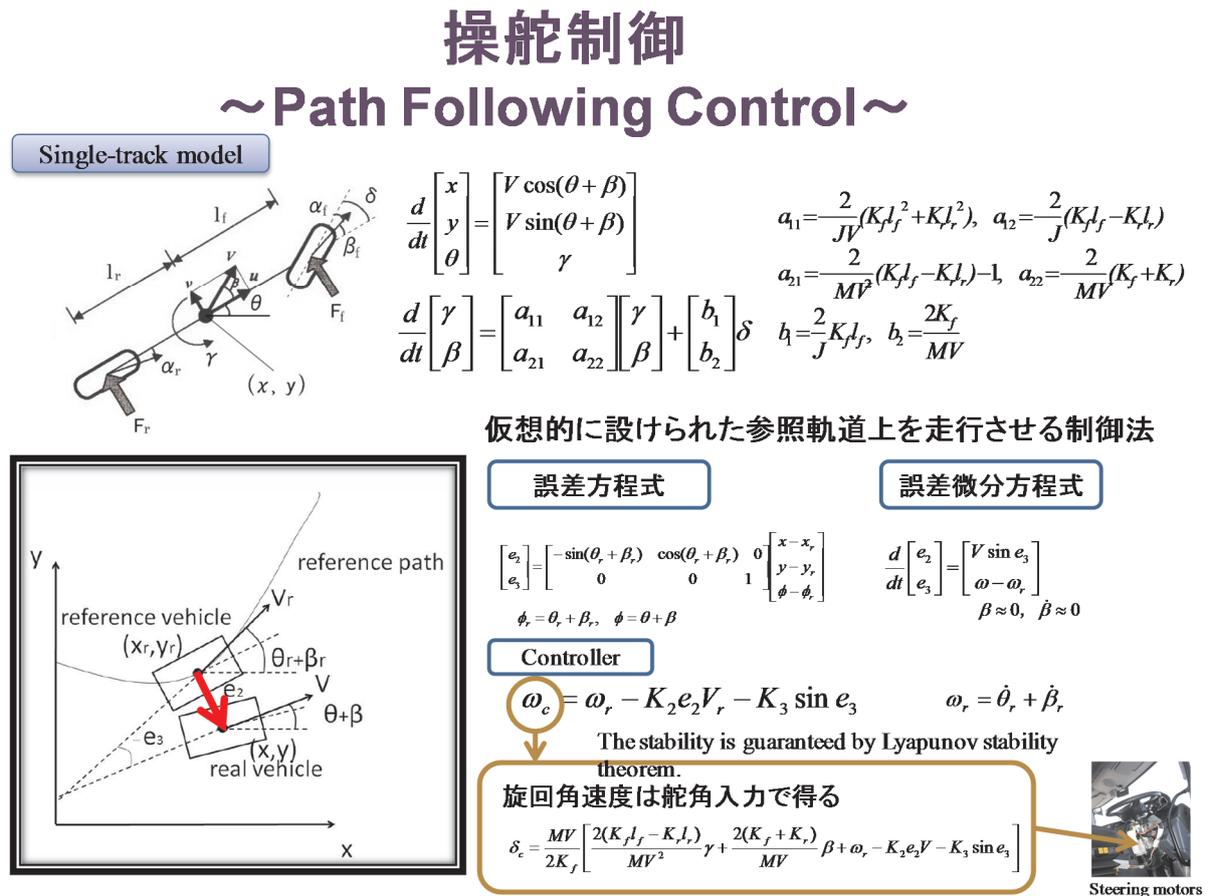
図 4.3.2-1 Path Following 制御

図 4.3.2-1 に示すような自車両上に制御点がある PathFollowing 制御といった制御を用いる場合、システムの目標に対するシステムのフィードバックが運転者の直感と一致しないことが考えられる。これは、人は本来車両前方を見て、将来的な車両運動を予測して修正操舵を行うからである。

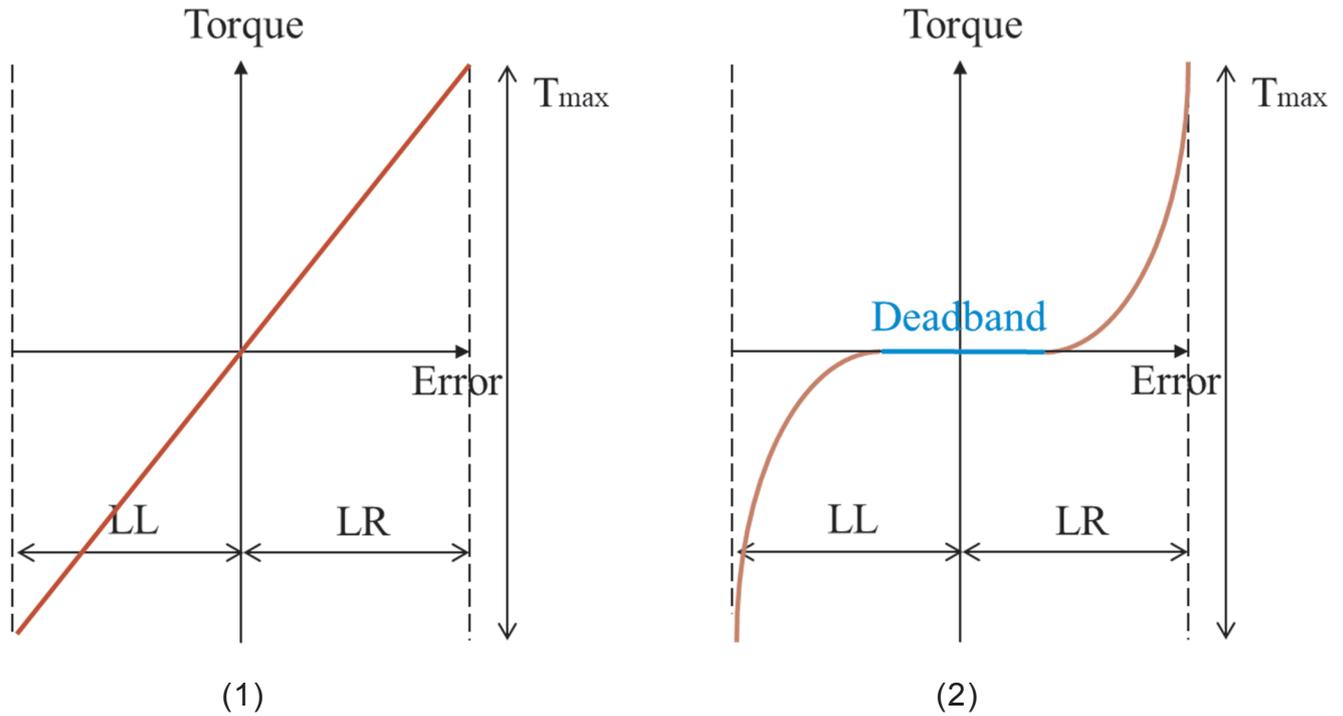
図 4.3.2-4 人の自由度の表現

運転者の自由度については図 4.3.2-4 の (2) に示すように、ゲインに不感帯を設定することにより表現を行う。一般に、図 4.3.2-4 の (1) のように一定値によりフィードバックを行うが、本システムでは不感帯とゲインを表現する関数を整形することで、運転者との協調を図る。

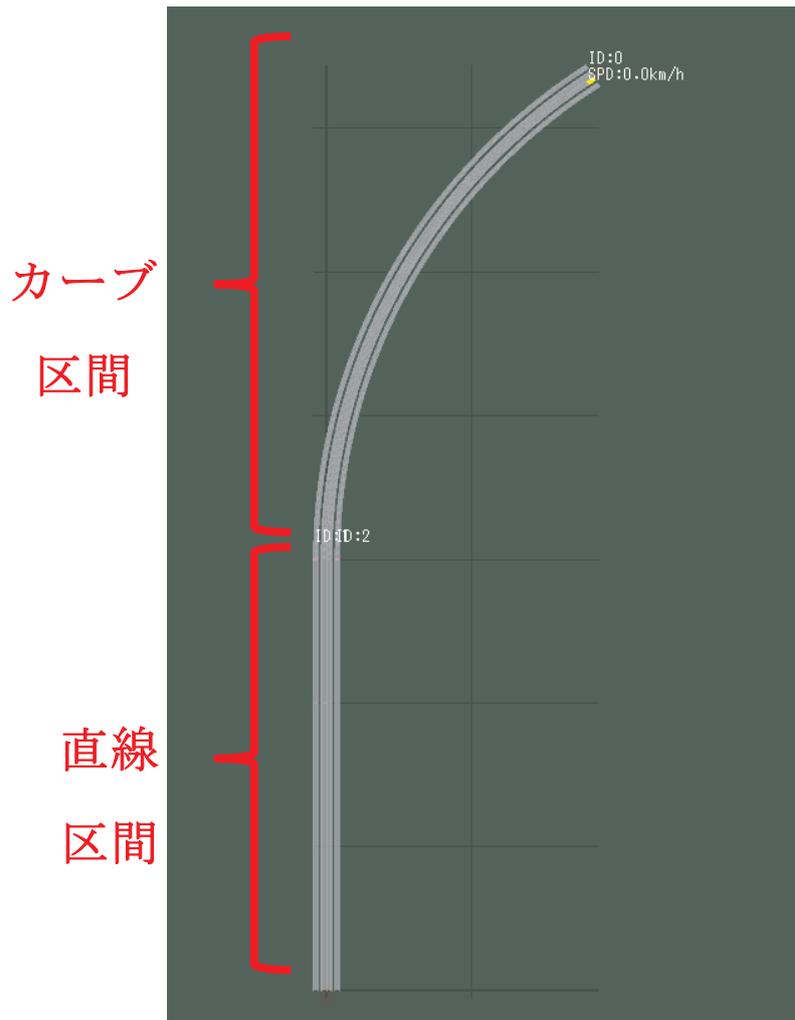
図 4.3.2-5 DS 実験での走行コース

本機能を東京大学生産技術研究所の保有するドライビングシミュレータへ実装し、機能確認を行った。走行するコースは図 4.3.2-5 に示すような直線とカーブで構成されたコースの走行を行った。本検証では、180R とした。また、速度については 40km/h とし、自動で定常に制御されるため、運転手は操舵のみを行うこととした。まず、基本機能の確認として、手放しによる走行と手で外乱を加えながらの走行を行った。
