# 「戦略的イノベーション創造プログラム（SIP）第2期 ／自動運転（システムとサービスの拡張）／ 羽田空港と臨海副都心等を結ぶ首都高速道路に おけるインフラ整備、事前検証及び維持・管理」

## 2019－2021年度分 成果報告書

三菱電機株式会社

2022年5月

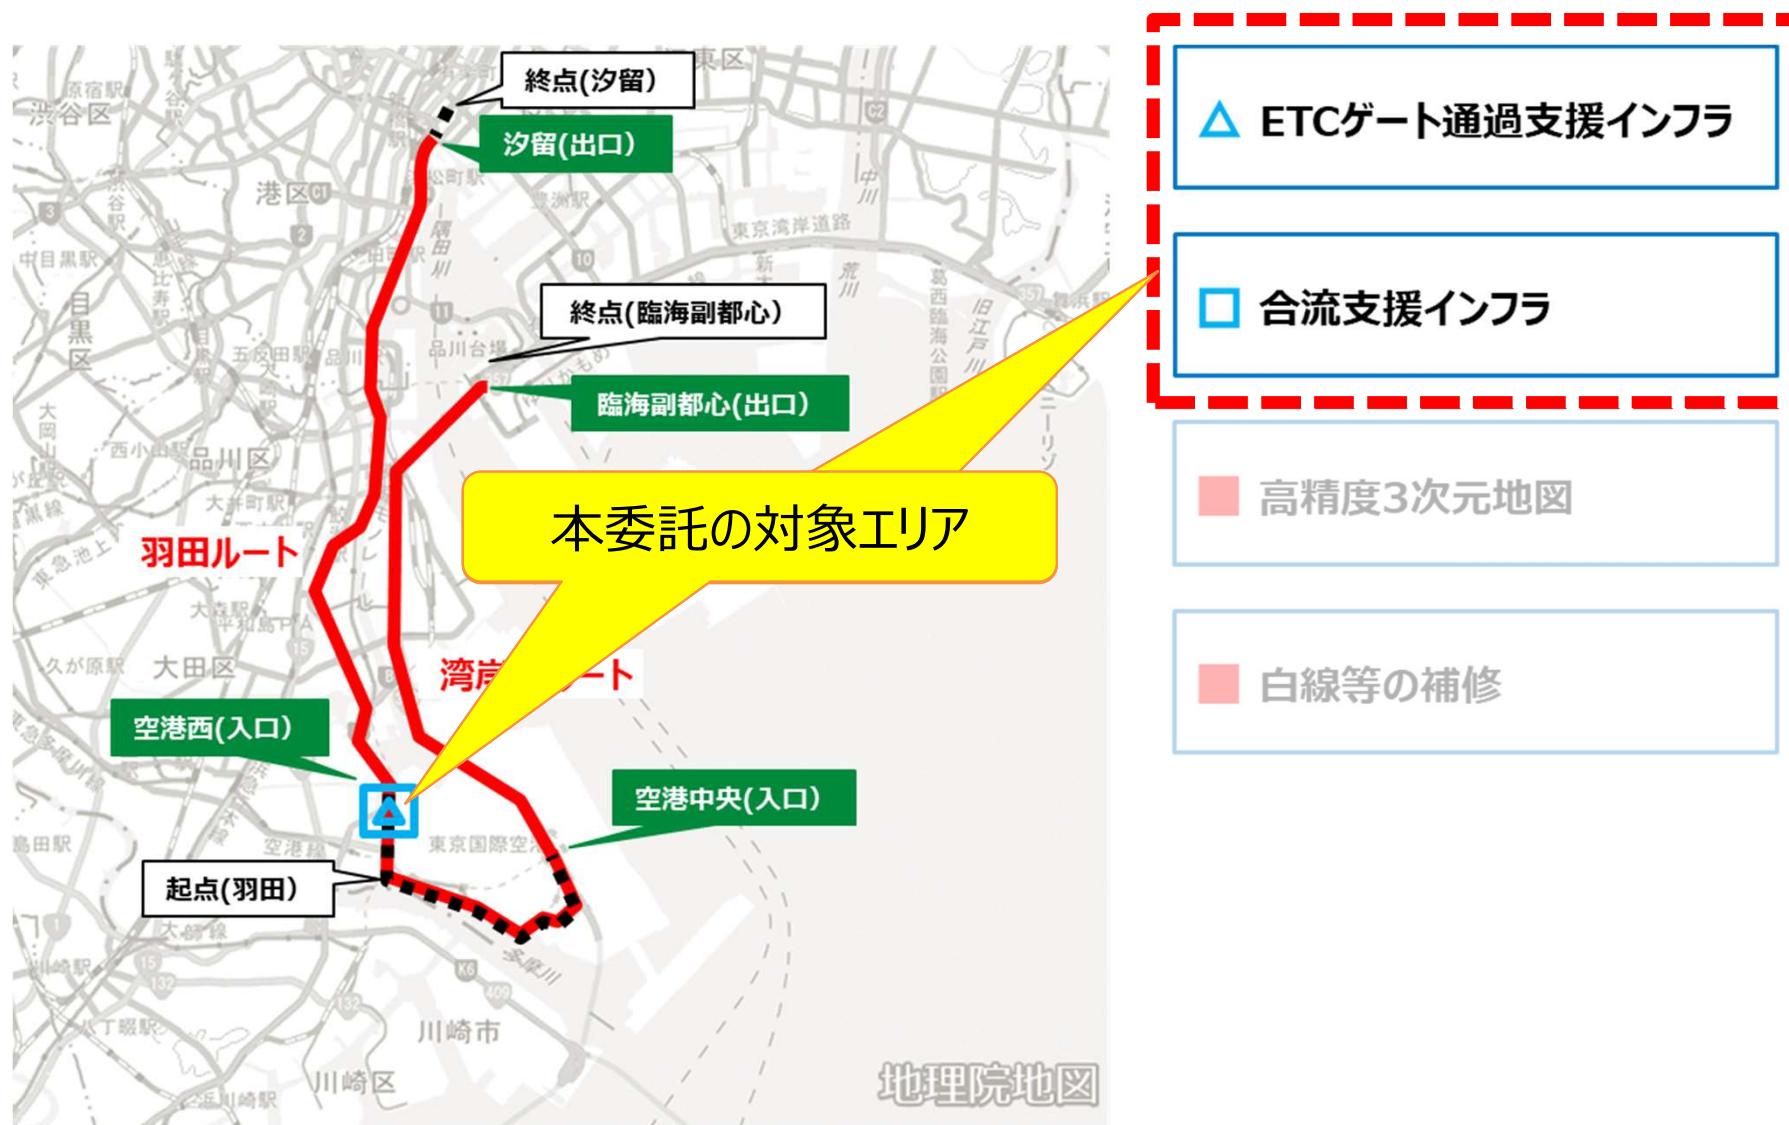
図1-2 羽田空港と臨海副都心等を結ぶ首都高速道路 実証実験エリア（内閣府資料より）

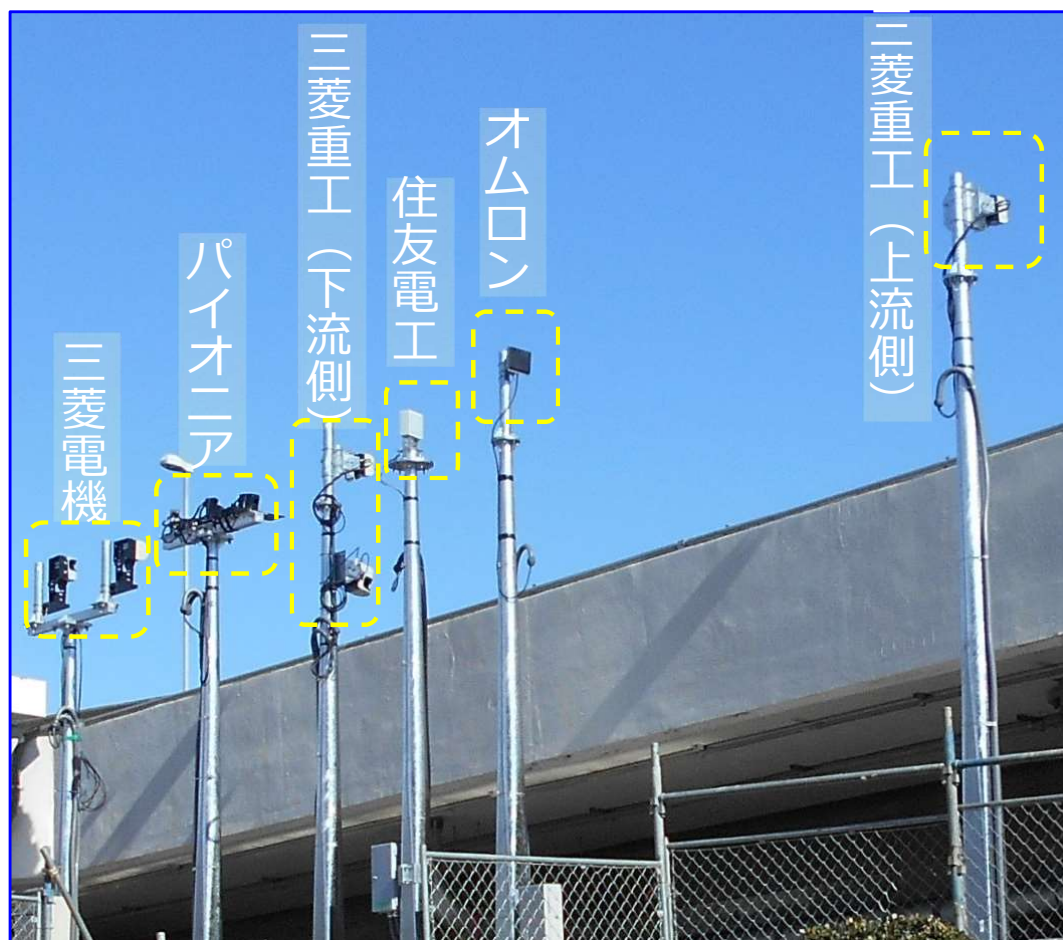
図3-2 センサ①設備（国総研共研5社の路側センサ）

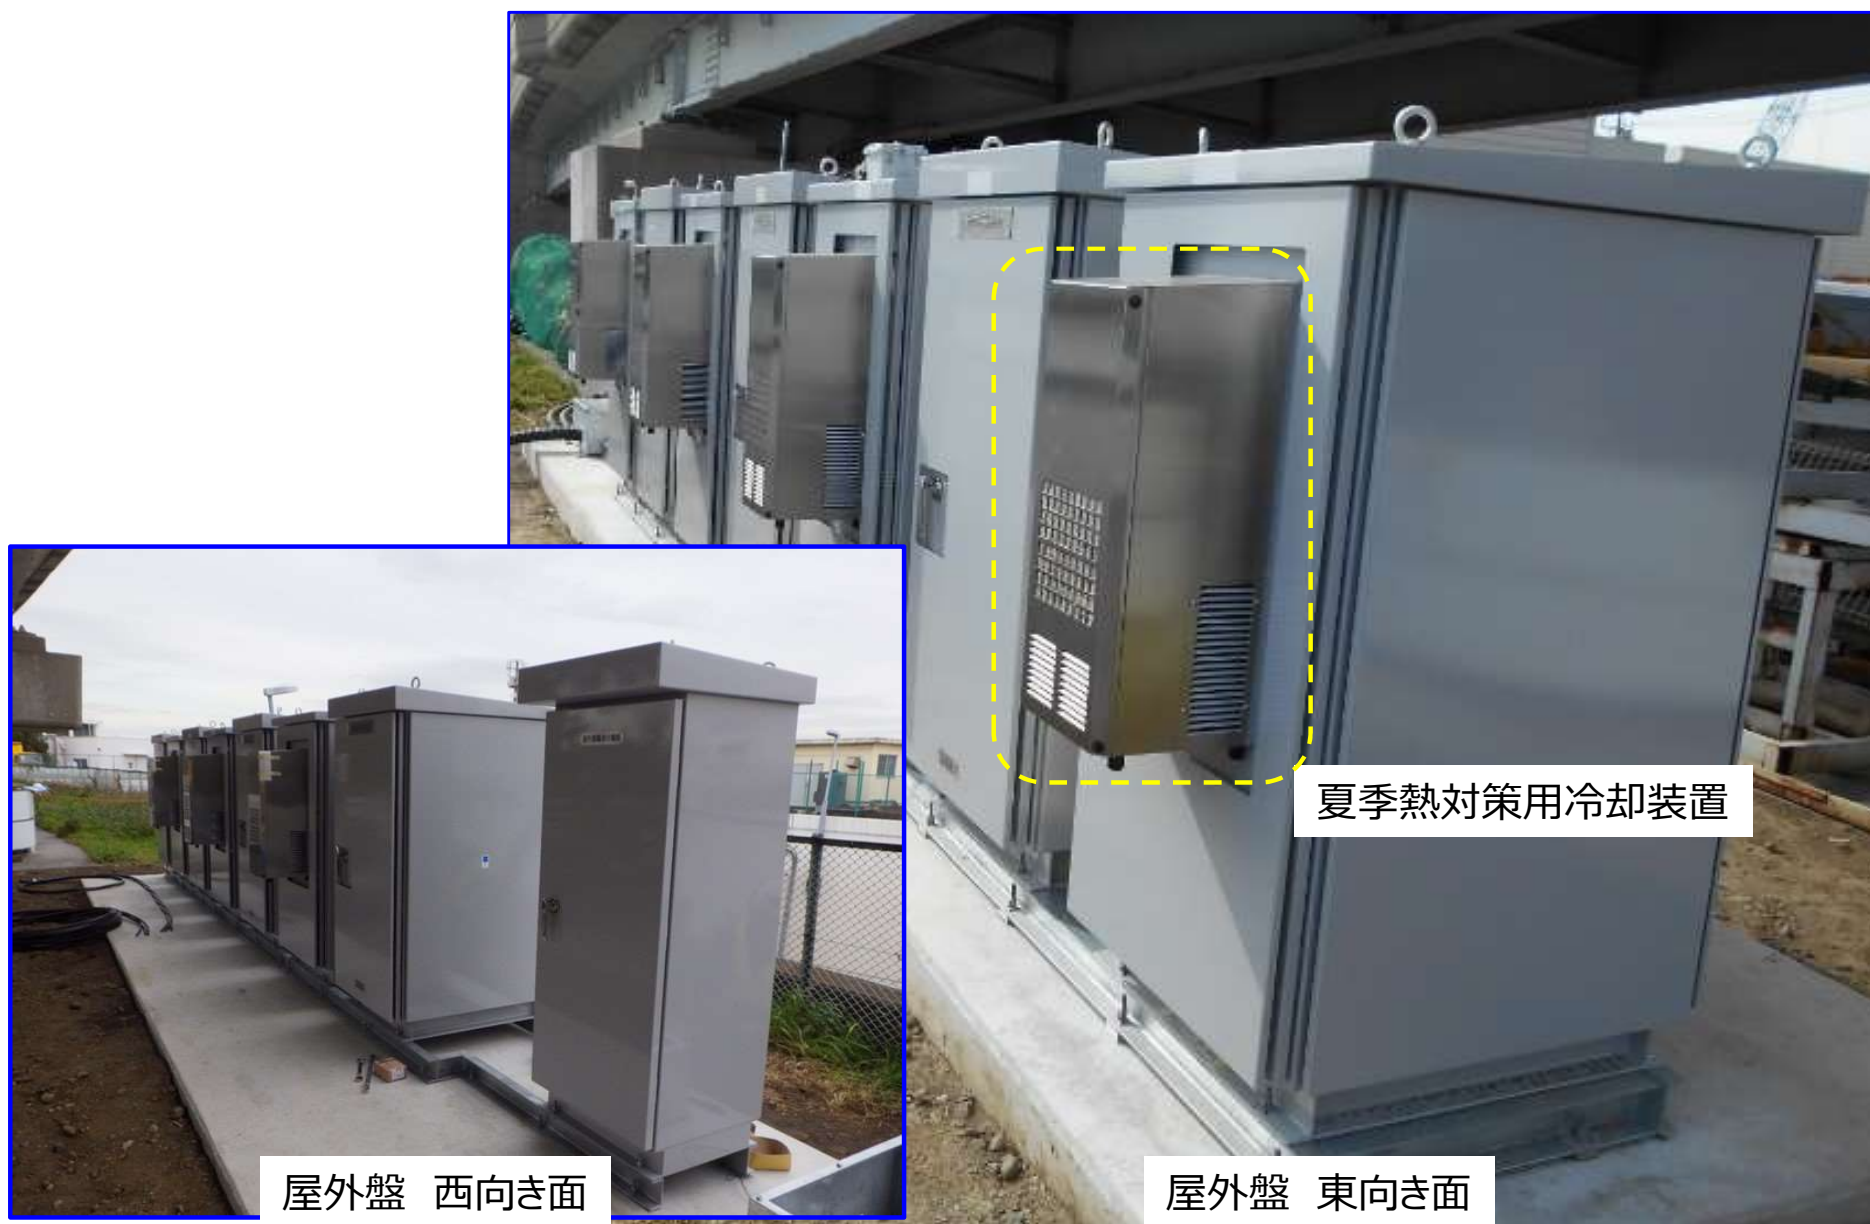
図3-6 ETCゲート通過支援情報提供管理サーバ及び、センサメーカー各社の路側処理装置を格納した屋外盤外観

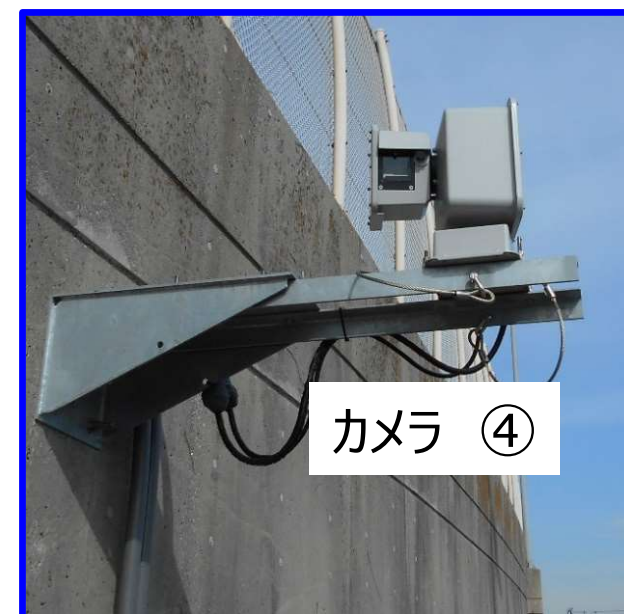
図3-7 本線及び合流部の交通状況を撮影する各カメラ装置

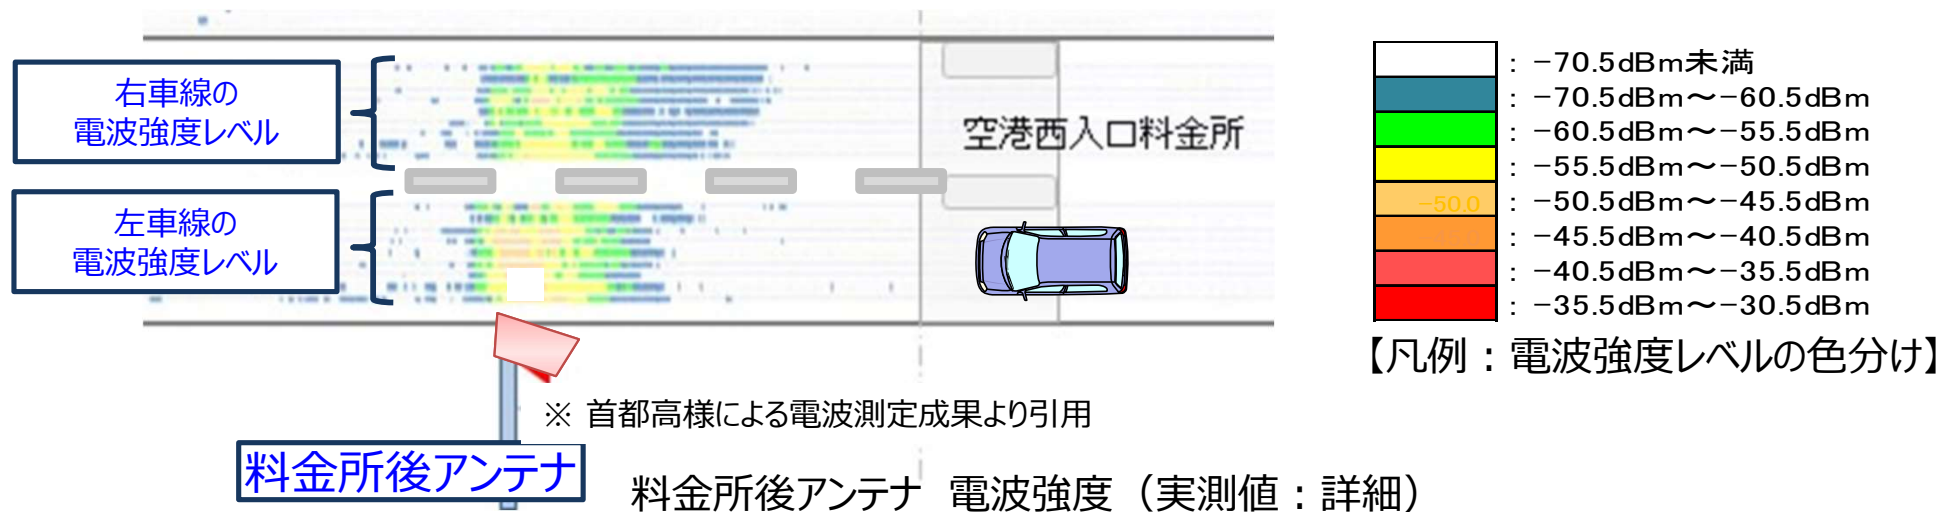
料金所後アンテナの設置にあつては、「実験走行を行う車線上での十分な電波強度」と「ETC料金所など首都高既設設備への電波影響回避」の両立を考慮し、電波通信領域を設計し、現地計測を確認後、電波領域を確定した。

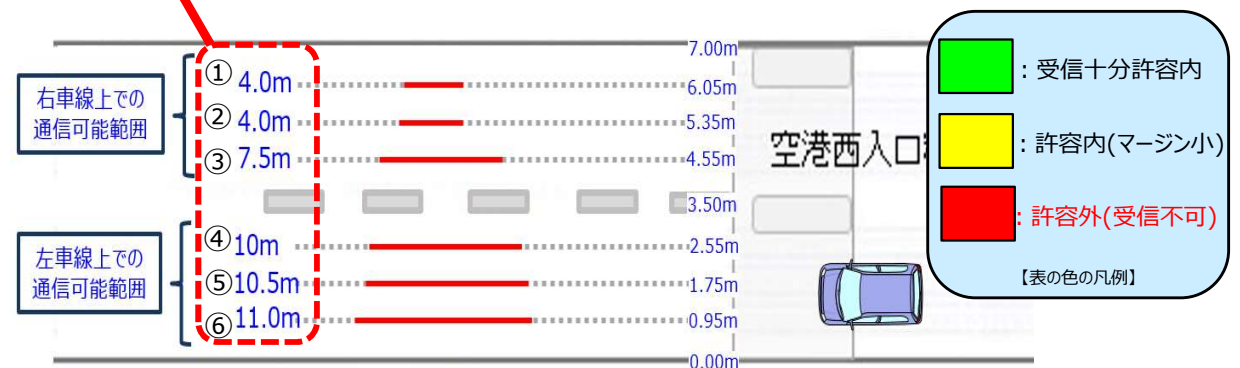
図. 電波領域に対する車両走行速度の許容度評価
